“猪名川(藻川)のアユの産卵場づくり”の結果

～台風21号22号の影響でどうなったか！～

～猪名川河川事務所～

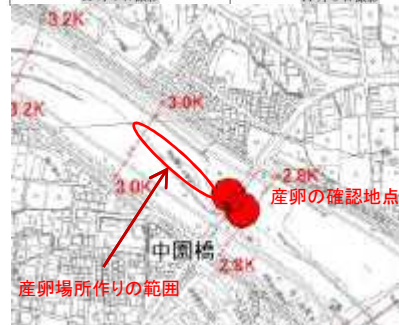
アユの産卵状況調査(11/8)

【産卵状況】水際に近い部分の石を調査しましたが見当たりませんでした。その後、専門家が半潜水で詳しく調査をすると、発見できました。中園橋の直上流(産卵場作りの下流部)では、効果はあったように思います。今後、経過観察を継続することで、効果を確認していきたいと考えています。
