件名	(平成30年台風21号関連) 関西国際空港の排水作業の完了について ～総量約37万m ³ を排水～
----	--

関西国際空港 排水作業状況

台風21号による関西国際空港の浸水被害において、9月5日から9月10日に近畿地方整備局が実施した排水作業の結果は以下のとおりです。

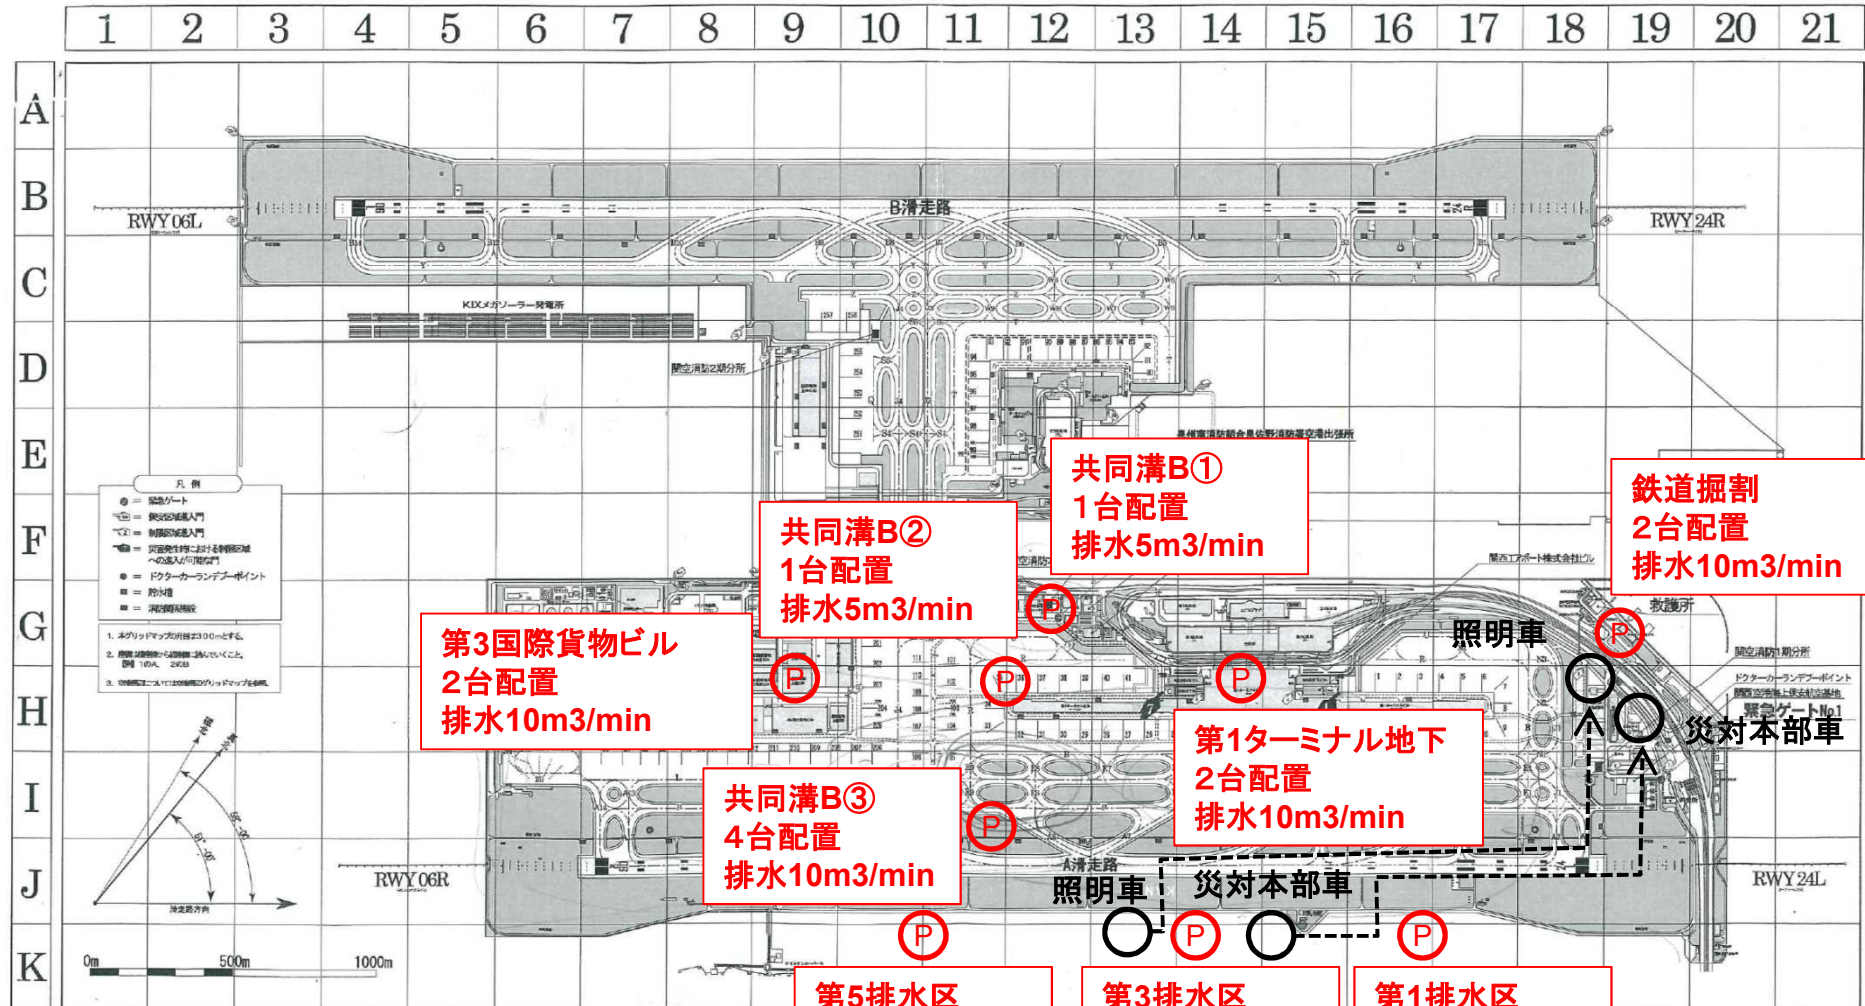
関西国際空港グリッドマップ

関西国際空港 排水ポンプ車等配備状況

※対策本部車2台、照明車1台、排水ポンプ車10台を状況に応じて、移動して対応。

- 第1排水区 : 排水ポンプ車を2台配備し、総量約 133,000m³ を排水
 - 第3排水区 : 排水ポンプ車を2台配備し、総量約 78,000m³ を排水
 - 第5排水区 : 排水ポンプ車を2台配備し、総量約 121,000m³ を排水
 - 第1ターミナル : 排水ポンプ車を2台配備し、総量約 1,600m³ を排水
 - 共同溝 B : 排水ポンプ車を4台配備し、総量約 22,000m³ を排水
 - 鉄道掘割 : 排水ポンプ車を2台配備し、総量約 10,000m³ を排水
 - 第3国際貨物ビル : 排水ポンプ車を1台配備し、総量約 1,200m³ を排水
- ※ A 滑走路・誘導路は第1・3・5排水区の3箇所には排水ポンプ車を配備。

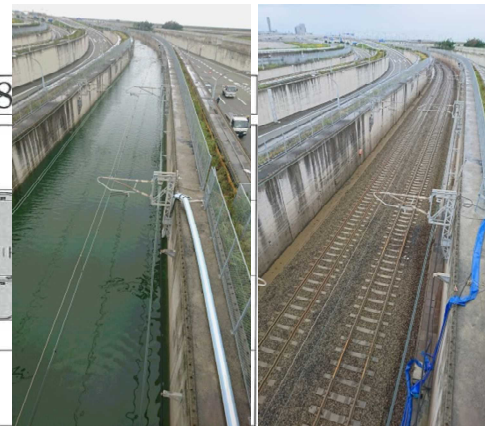
▲鉄道掘割(左:9/8 11:00 右:9/9 13:00)

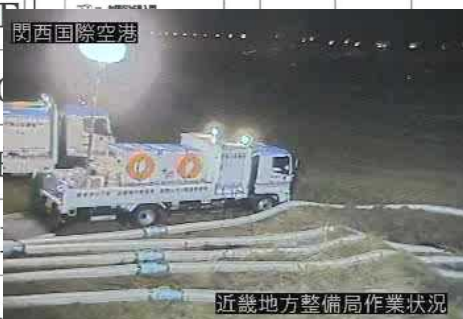
▲第3排水区照明映像 (9/6 2:46)

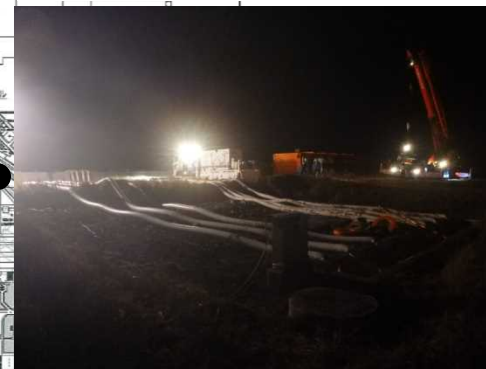
▲第1排水区排水作業中(9/6 0:21)

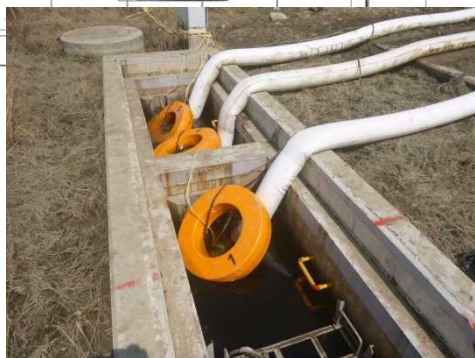
▲第3排水区排水ピット(9/6 13:09)

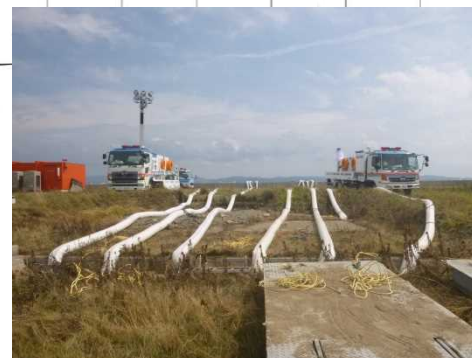
▲第3排水区排水作業中(9/6 13:39)

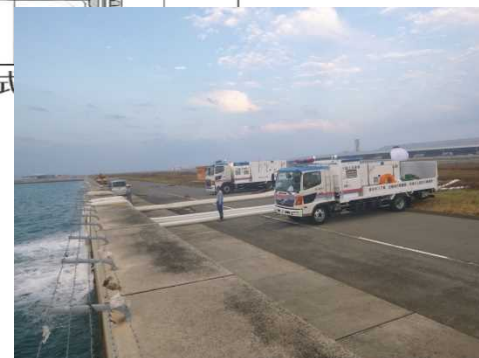
▲第1排水区排水作業中(9/6 5:52)

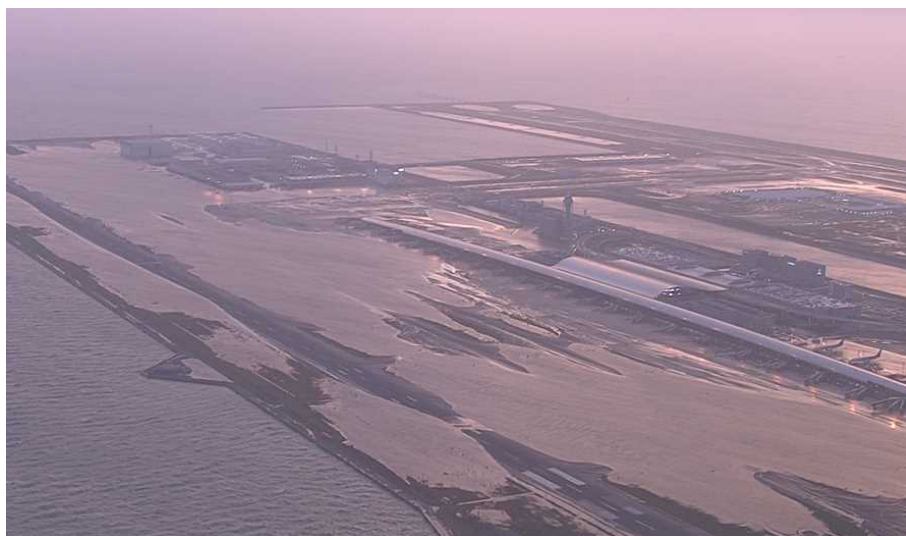
▲9/4 撮影(関西国際空港)

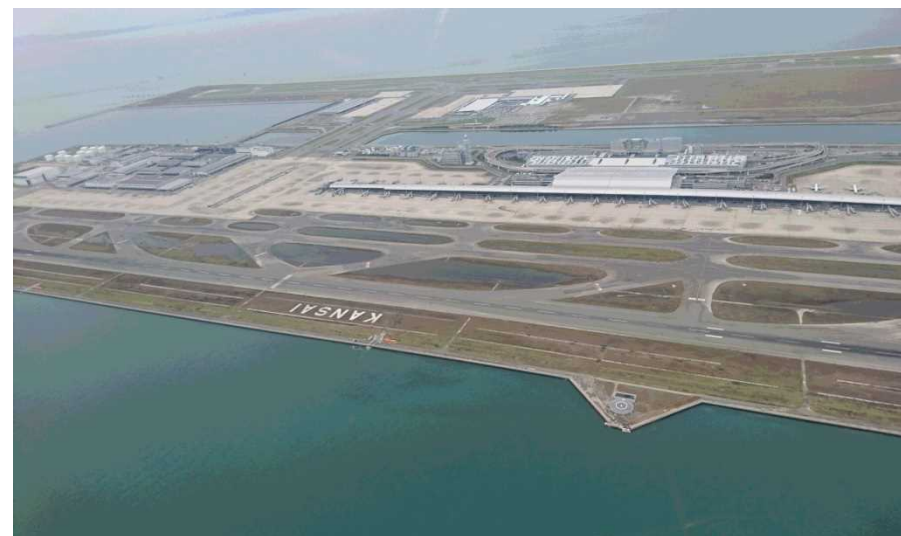
▲9/6 撮影(関西国際空港)
