「第8回 中部縦貫自動車道事業費等監理会議」を開催しました。  
～大野油坂道路(九頭竜・油坂区間)の開通見通しについて～

## 第8回 中部縦貫自動車道事業費等監理会議 議事概要

# **中部縦貫自動車道事業費等監理会議資料**

# 令和6年8月末 大野油坂道路(九頭竜・油坂区間)

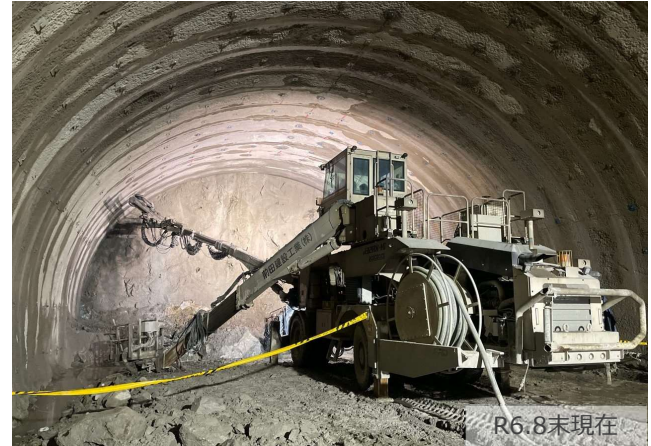
大谷トンネルの掘削状況

- 地山状況の悪化や集中湧水による進捗低下 (約2ヶ月の遅れ)
- 掘削中の想定以上の湧水や土砂流出等が発生し施工が難航している

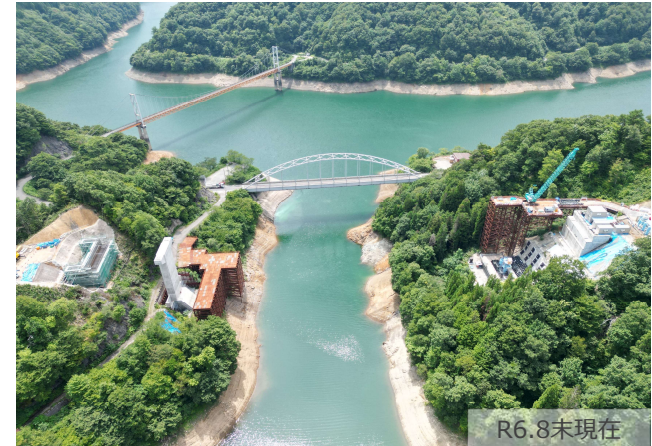
新子馬巢谷橋の状況

- 現場内で複数の工事課題が発生
- 第7回 中部縦貫自動車道事業費等監理会議において、国において有識者検討会を設置し、今後の対応について検討を実施していくことを確認 (次頁以降で詳細説明)

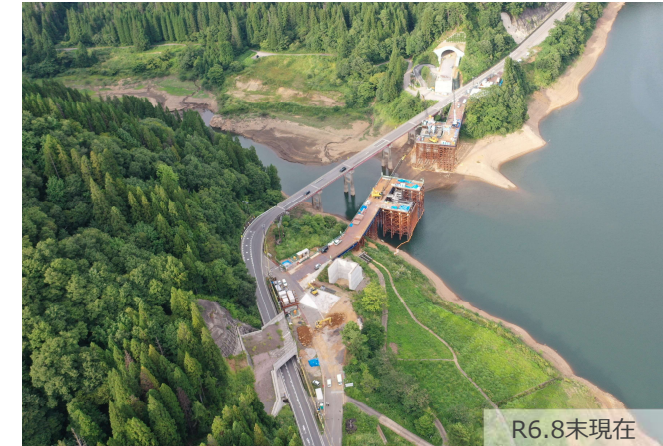
新林谷橋の状況

- 新子馬巣谷橋と同様の工法（ニューマチックケーソン工法）で、ケーソン2基を施工中
- 想定外に地盤が固いなど、掘削等が難航するリスクがある

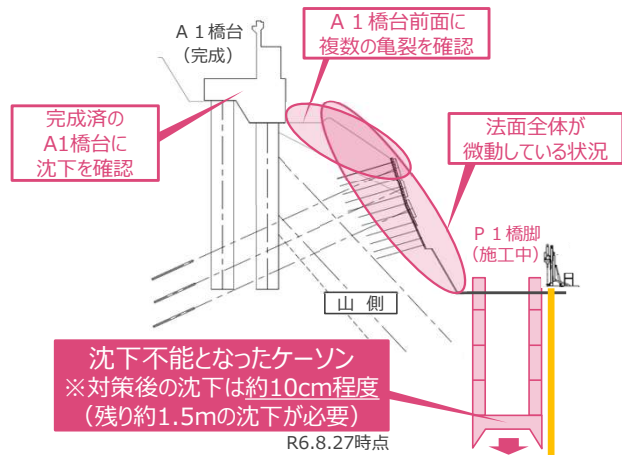
■ 図1 下部工事と周辺の状況

- ✓ 安全なケーソン沈下不能対策工事の進め方
- ✓ 微動する切土法面、法面の亀裂、A1橋台の沈下について

日付	事象
R6.5.11	P1橋脚ケーソン沈下不能
R6.5.13	法面崩壊/A1橋台前面に複数の亀裂確認
R6.7.9	沈下不能対策工事(削孔)開始
R6.7.29	ケーソン: 2.4cmの沈下 ← 前回報告(第7回事業費等監理会議)
R6.8.1	A1橋台前面に新たな亀裂確認
R6.8.8	沈下不能対策工事(削孔)完了
R6.8.27	ケーソン: 10.2cmの沈下 A1橋台: 6cmの沈下を確認

- 沈下不能となったP1橋脚周りの局所的な変状だけではなく、A1橋台前面の法面の亀裂等や、近接する完成済のA1橋台に沈下の動きが確認されていることを勘案すると、橋脚周辺の局所的、表面的な崩壊だけではなく、**広範囲で地盤が動いている可能性も否定できない。**
- 施工安全性や構造安全性の確保の観点から、詳細な調査を行い、法面の変状範囲を確認した上で対策を検討すべき。**
- 橋台前面の法面の天端に新たな亀裂も確認されるなど、状況が日々変化していることから、法面が急激に動く可能性も否定できないので、モニタリング等、引き続き、更なる安全性の確保に努めること。

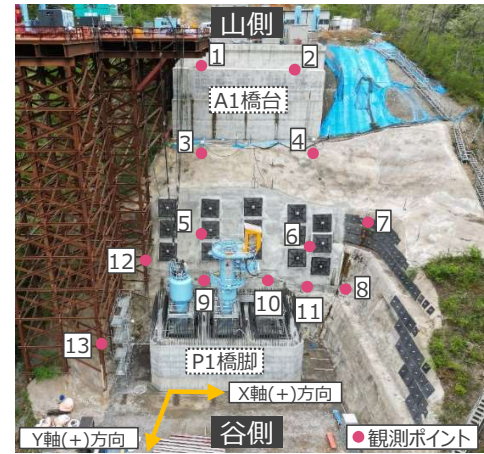
■ 写真1 隣接切土法面の観測ポイント

- ✓ 安全なケーソン沈下不能対策工事の進め方
- ✓ 微動する切土法面、法面の亀裂、A1橋台の沈下について
