阪神高速5号湾岸線住吉浜出口 における渋滞対策効果分析

小島 悠紀子¹・兒玉 崇²

¹阪神高速技研株式会社 技術部 技術課 (〒550-0011大阪府大阪市西区阿波座1-3-15)

²阪神高速道路株式会社 計画部 調査課 (〒541-0056大阪市中央区久太郎町4-1-3)

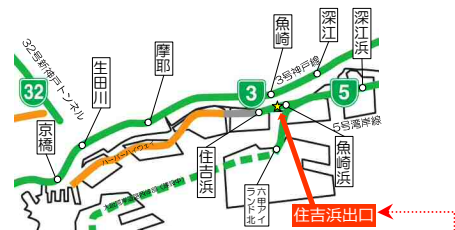
図-1 住吉浜出口の位置および乗り継ぎ制度

阪神高速5号湾岸線は大阪湾沿岸の工業を支える上で欠かせない道路であり、阪神間の市街地の交通を沿岸部へシフトさせることで環境改善へも貢献している。本論文で対象とする住吉浜出口は5号湾岸線の端部近くに位置し、また「道路網未整備により接続されていない箇所」として3号神戸線への乗り継ぎ制度が一時的に実施されている出口でもある(図-1)。将来的には大阪湾岸道路西伸部が延伸する計画があるため、ハーバーハイウェイへ繋がる連絡路が1車線で計画運用されていたが、交通量は2車線で運用されている路線末端出口に匹敵し、阪神高速の出口のうち3号神戸線端末の第二神明接続部、11号池田線端末の池田出口に次いで3番目に多い1日約15,400台(2016年度平日)である。更に、上り勾配(最大7.9%)による速度低下が発生し、複合的な影響により渋滞が1日約8時間発生し、近年は交通量増加に伴い渋滞が慢性化していた。

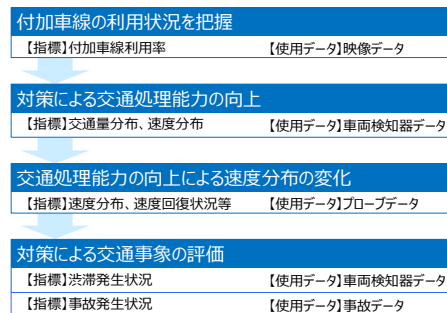
図-2 対策効果の検証の流れ

文で、図-2のフローに従い、車両検知器データや対象車種の異なるプローブデータ等を使った渋滞対策の効果検証を行った結果について報告するものである。

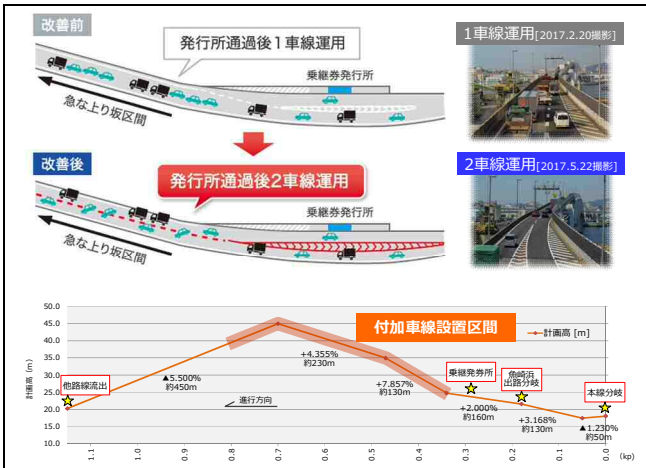
図-3 付加車線設置対策内容

2017年3月、急勾配に変化する地点付近からおおよそ450mに渡り付加車線を設置した(図-3)。これにより交通容量が増大し、上り勾配で速度が出にくい大型車等を後続車両が追い越す機会を与えることになる。対策による効果について、検証した結果を次章以降で紹介する。

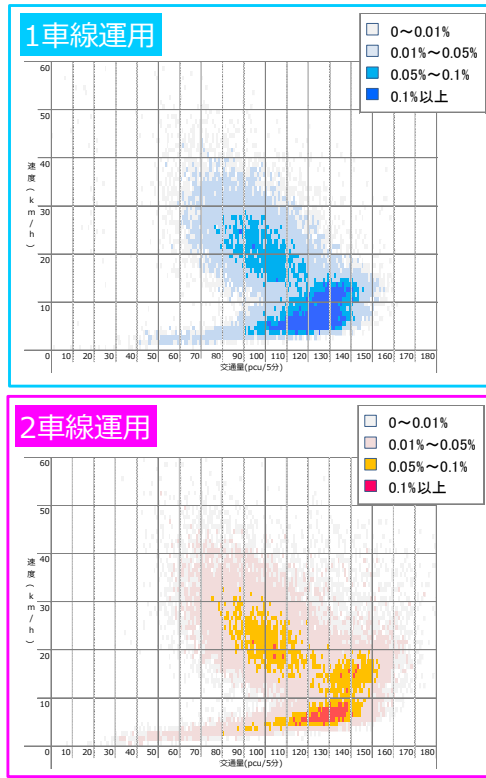
図-6 住吉浜出口の交通量と速度の分布の比率

1車線運用と比較して、交通量の増加および速度の上昇し、特に、交通量の大きい分布で増加してが見られた(図-5)。また、同じ速度帯でも交通量が増加し、対策による交通容量の増大が伺える(図-6, 図-7)。

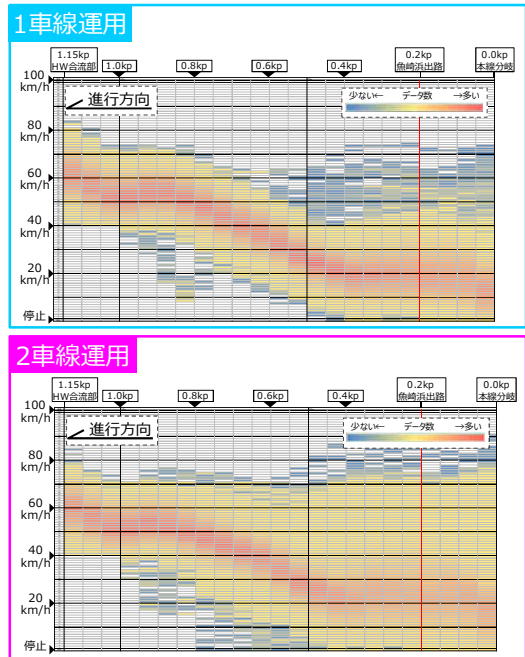
図-11 速度分布の比率 (商用車)

前項で述べたとおり、2車線運用により、交通処理能力が向上し、商用車、普通車ともに、本線部～上り勾配付近(0.0～0.4kp付近)で速度が明らかに上昇した(図-11～図-14)。特に0.4kpでは、平均速度が商用車で6.9km/h、普通車で8.9km/h上昇している。

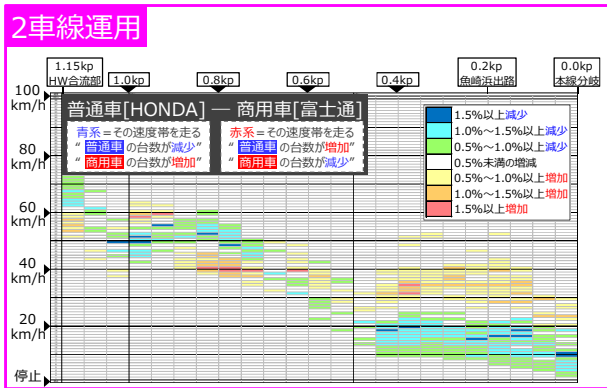
図-15 速度分布の車種による比較(普通車-商用車)

また、付加車線設置前後の速度分布、平均速度の差異について車種別に比較すると普通車プローブの方が前後の差が大きい(図-15)。商用車に多く見られる大型車と比べ普通車は、車重が軽いため付加車線を利用した追い越しがしやすく、設置前は商用車が普通車の所謂「頭おさえ」をしていたことで速度が低下していた可能性が考えられる。
