天ヶ瀬ダム貯水池崩壊地の現状について

天ヶ瀬ダム貯水池の法面崩壊を含む重力変形の周辺地形について、過去の文献調査や現地踏査の結果を踏まえ、高品質コア採取のため気泡式機械ボーリング、ボアホールスキャナー観測等の地質調査を行い、崩壊箇所周辺に観られる重力変形に対し、その性状・素因・構造等を考察した。また、水位観測、地震計測及び孔内傾斜計により観測を実施したのでその現状について報告するものである。

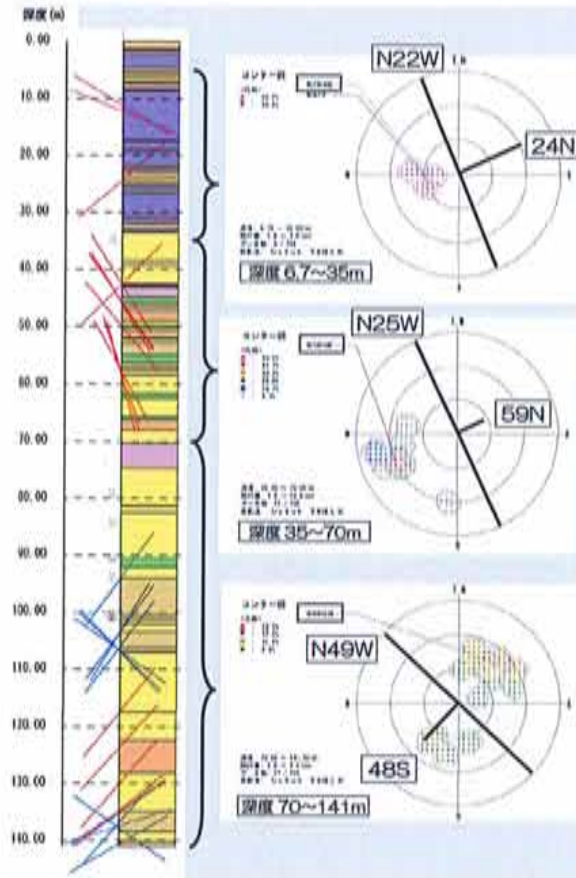
図-8 B-1深度別走向傾斜及びシュミットネット図

a) 深度70mまでの層理面の走向は東北東下がり(対象地の東西斜面に対し差し目)であるのに対し、以深の走向は南南西下がり(流れ目)と異なるものの、概ね調査対象地周辺における丹波層群の一般走向傾斜(北西-南東方向)と調和的である。

b) 深度区分ごとのシュミットネット解析図においての見かけ傾斜からは、深部の南傾斜の地層が浅部で傾き、北傾斜となる変形構造が示唆される。

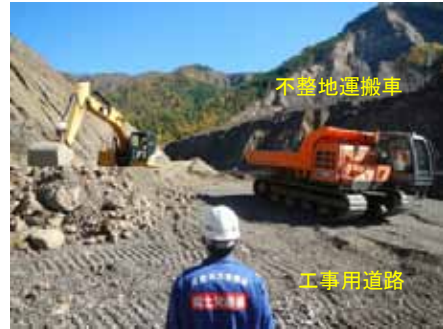
図-5 復旧対応状況

流量が低下した以降は、常時・出水時の排水ポンプ及び CCTV カメラの電源用の発動発電機への給油路確保のため工事用道路の復旧が急務となった。堰堤乗越坂路の被害により、崩壊地のヘリポートに待避させていた重機のみでの施工を余儀なくされた。人の往来は、堰堤をロープにて登坂することで対応した。

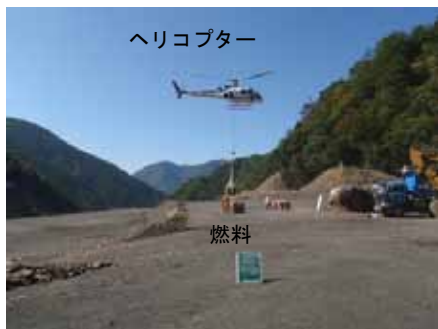
図-4 燃料の空輸状況

台風 21 号通過後の 1 週間後に台風 22 号の近畿上陸が予想されたため、早期に湛水池の水位を下げる事が急務となった。流水が原因となる陸路の寸断により排水ポンプへの給油は、空輸で対応した。

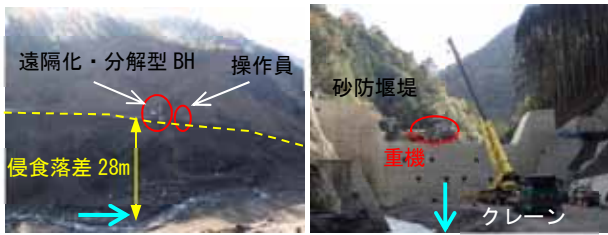
図-6 侵食状況と重機搬入状況

水路直下の侵食対策が必要となったが、侵食上部のオーバーハング部の崩壊が更なる被害を拡大する可能性があり、排土することが先決となった。侵食落差は最大 28m であり、侵食上部には多数の亀裂が生じていた。よって、高所での排土作業において、崩壊・転落する危険性があることから、以下の理由から遠隔化重機が必要と判断した。

遠隔化・分解型 BH を分解したユニットを陸上にて、堰堤直下まで陸送し、クレーンで吊り上げて、

搬入した。

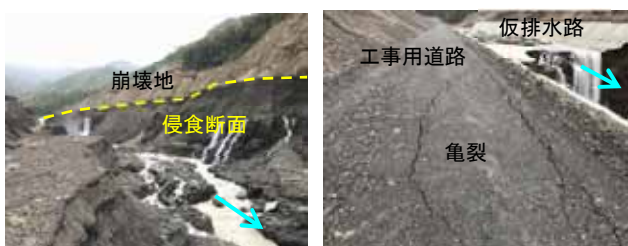
図-10 被害状況

侵食部の拡大を防ぐために、落差の発生箇所に根固めブロックを設置する対応を行った。しかし、水路直下の侵食上部のオーバーハング部を取り除いた後も、侵食部での作業には危険性があることから、引き続き遠隔化 BH を活用した。

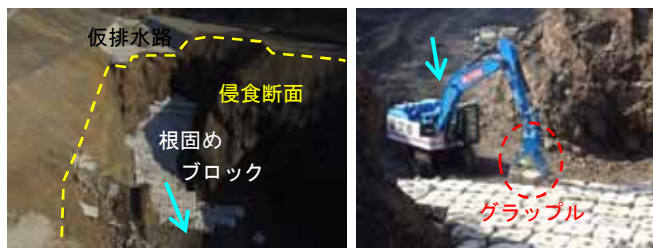
図-12 根固めブロックの設置状況

今回採用した遠隔化 BH のアタッチメントには、掘削バケットのみならず、油圧式グラブが付属しており、根固めブロックの運搬作業に対応できた。

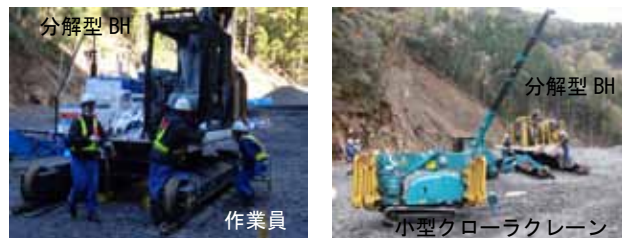
図-13 分解型 BH の組み立て状況

そのため、部品数が 100 点以上と多く、組み立て・分解には、作業員が各 3~4 人で 3 日強程度掛かる。また、作業には、小型クローラクレーン (重量・吊り能力共に 2.9t) 2 台が必須となり、作業用スペースや部材スペースの選定・確保が必要となる。

〔対応〕 作業箇所の選定は、組み立て時期が非出水期であったが、天候に左右されない箇所を選定した。スペースは、25m×25m 程度の広さが必要となるが、待避させていた重機で整地することで短縮できた。

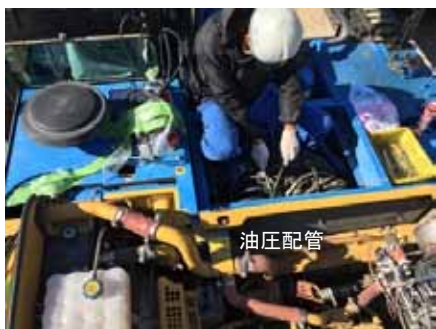
図-14 油圧配管つなぎ替え状況

〔対応〕 操作盤はレバー操作と同じ配置となっており、本体は油圧で作動する。作業員の習熟に合った

レバー操作となるよう、機体本体の油圧配管をつなぎ替えることで、対応した。

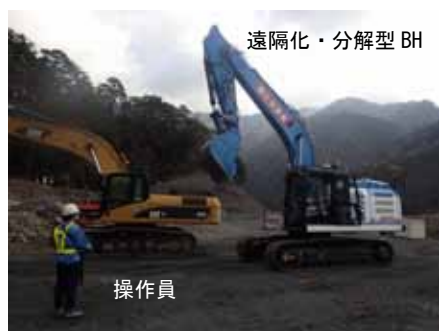
図-15 遠隔操作の練習状況

3名に聞き取りしたところ、モニターを通しての作業範囲の距離感・立体感の喪失に困惑したものの、慣れれば遠隔化施工に対応できると感じており、一般的操作は2～3日程度で慣れるとの回答を受けた。

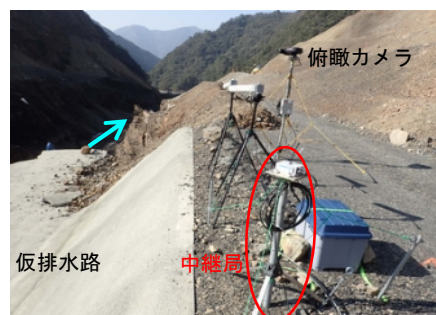
図-16 中継局の設置状況

〔対応〕法律で許されている特定小電力無線局（総務省令電波法施行規則第6条第4項第2号）を用いると、本現場での伝送距離は直線で100m程度であった。侵食部への根固めブロックの設置作業においては、侵食部の一部が電波を遮断する箇所があることが判明したため、無線の中継局を設置し解消した。伝送距離による中継局の位置については、受信感度分析機で受信感度出力を高速にサンプリングし中継局の位置を設定、無線電波を高い位置でキャッチし伝送高力を落とさないように設置した。

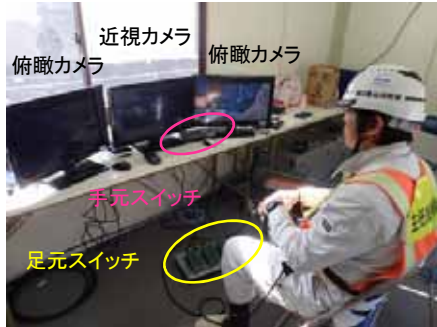
図-17 視野確保による操作状況

- ・走行時に障害物が把握できる
- ・油圧ショベルの停止位置が把握できる
- ・掘削時バケット刃先の位置決めが容易となる

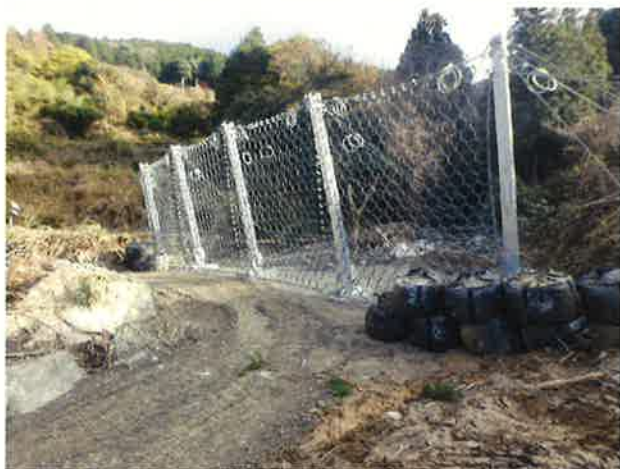
写真-6 強靱ワイヤーネット工設置状況 (梅本地区)

強靱ワイヤーネット工については、11月10日に着工し12月14日に完成した。その結果、12月15日に避難指示の解除が行われた。現在は、恒久対策である砂防堰堤工事を実施している。写真-6に強靱ワイヤーネット工設置状況を示す。

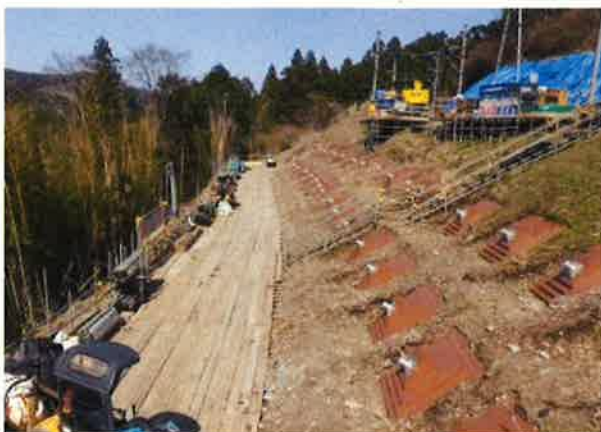
写真-7 アンカー工施工状況(上古沢地区)

機構解析の結果、応急対策としてのアンカー工を施工することにより、鉄道運行再開を図れることが判明したため、最優先でアンカー工事を実施することとした。工事にあたっては、鉄道隣接工事であることや工事資材を鉄道で運搬することが効率的であるため、南海電鉄と委託契約を行い、平成30年1月16日に着手し3月23日に完成した。現在は、地すべりブロックの更なる安定化のため地すべり対策工事を実施中である。写真-7にアンカー工の状況を示す。

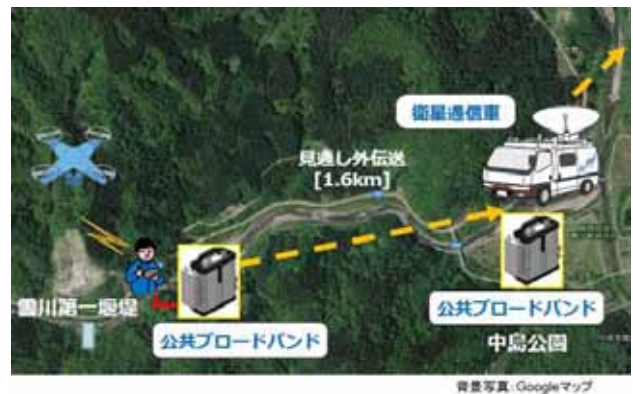
図-2 訓練実施場所状況

場所は福井県大野市中島地先、真名川ダム上流の雲川第一堰堤を車両進入不可能な災害発生場所、下流の中島公園広場を車両通行可能な場所と想定した、図-2のとおり訓練場所間の1.6kmの区間は雲川の溪谷がある山岳地域になっており、公共ブロードバンド通信装置相互は、見通し外区間である。

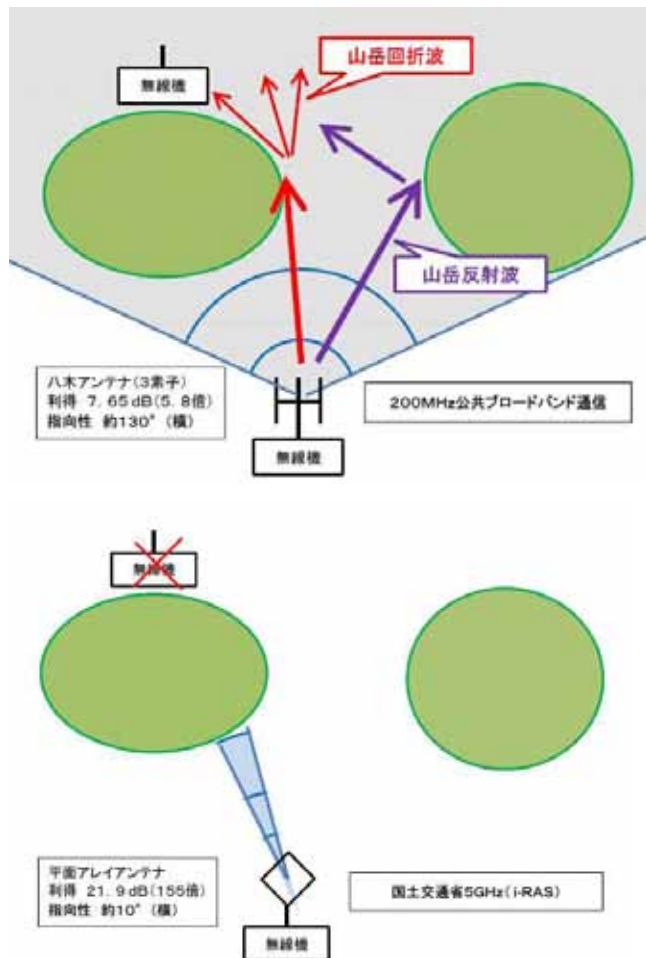
図-6 山岳回折波と山岳反射波

用できるが、周波数の低いVHF帯電波の方が優れた性質を持っている。さらに、前項のアンテナの指向性でも触れたが、周波数が高い国土交通省 5GHz (i-RAS) は、電波の減衰を補うため指向性が狭いアンテナが用いられるため、図-6のように公共ブロードバンド通信 200MHzの方が有利と想定できる。

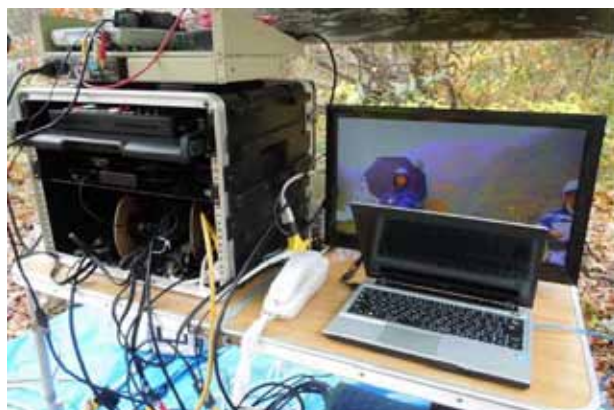
写真-2 訓練構成機材写真

訓練において、電源が必要となったのは画像送信のための画像IP変換を行うエンコーダ装置、電話のための音声IP変換のVoIPゲートウェイが該当したが、1~2時間の現地調査には、自らバッテリー動作するIPネットワークカメラやIP電話を利用すれば、変換装置や20kg程の小型発電機を持ち歩く必要が無いため電源設備設営のための人数を抑えられる。

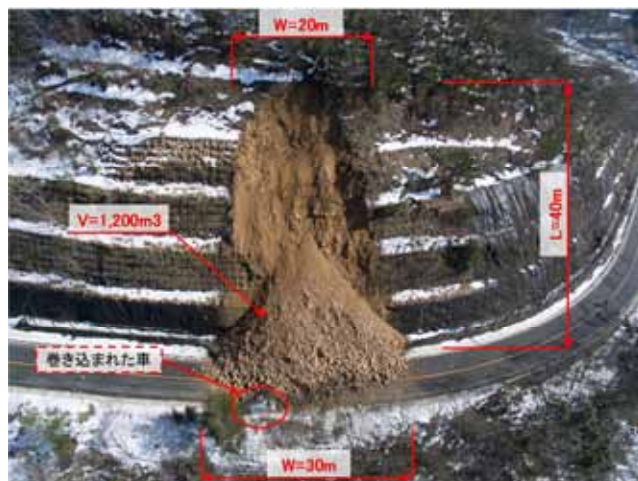
写真-1 被災全景

平成29年1月27日20時頃、養父市八鹿町下網場において、主要地方道宮津養父線沿いの道路法面が高さ40mにわたり大規模崩壊をおこした。この崩壊により崩土約1,200m³が道路全面を塞ぎ、通行中の車両が1台巻き込まれ、車両は全損、運転者は肋骨を骨折する被害を受けた。被災要因として、1月22日～24日の豪雪及び26日以降の急激な気温上昇による大量の融雪水が風化岩の亀裂部へ浸透したことが考えられる。

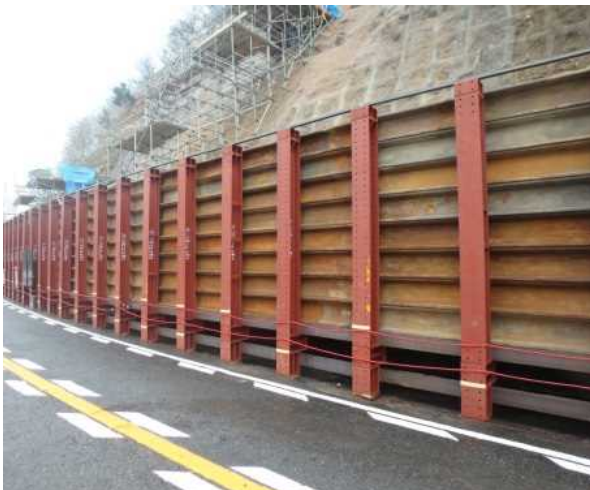
写真-2 仮設防護柵

仮設防護柵に設置型（写真-2）を採用し、従来（杭打）工法と比べ設置期間を大幅に短縮した。従来工法で1ヶ月かかる施工期間を4日間に短縮出来たため、有効な手法である。早期に道路下が岩盤で埋設管があることを確認していたため、床堀の必要がない設置型が有利であると判断出来た。

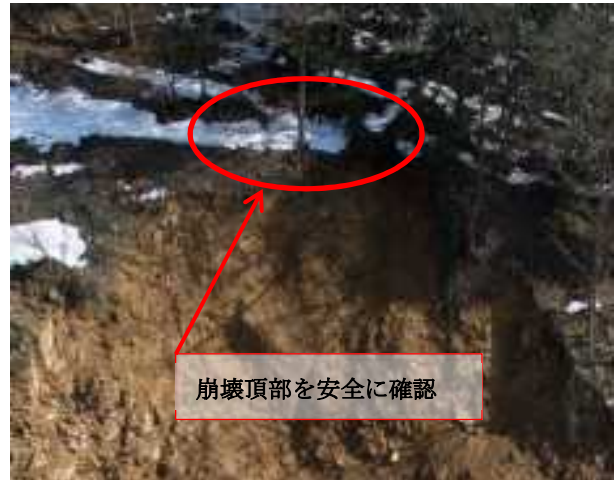
写真-3 UAV 撮影写真

UAV 測量（写真-3）の実施により、安全かつ早期の状況把握が出来た。しかし、UAV 測量は地形を面として捉えるため、As と Con の境目、ガードレールの起終点まで把握出来ないなどの課題も判明した。全体把握や危険箇所の測量には大変有効なため、細部測量には現場での測量を併用する手法が効果的である。

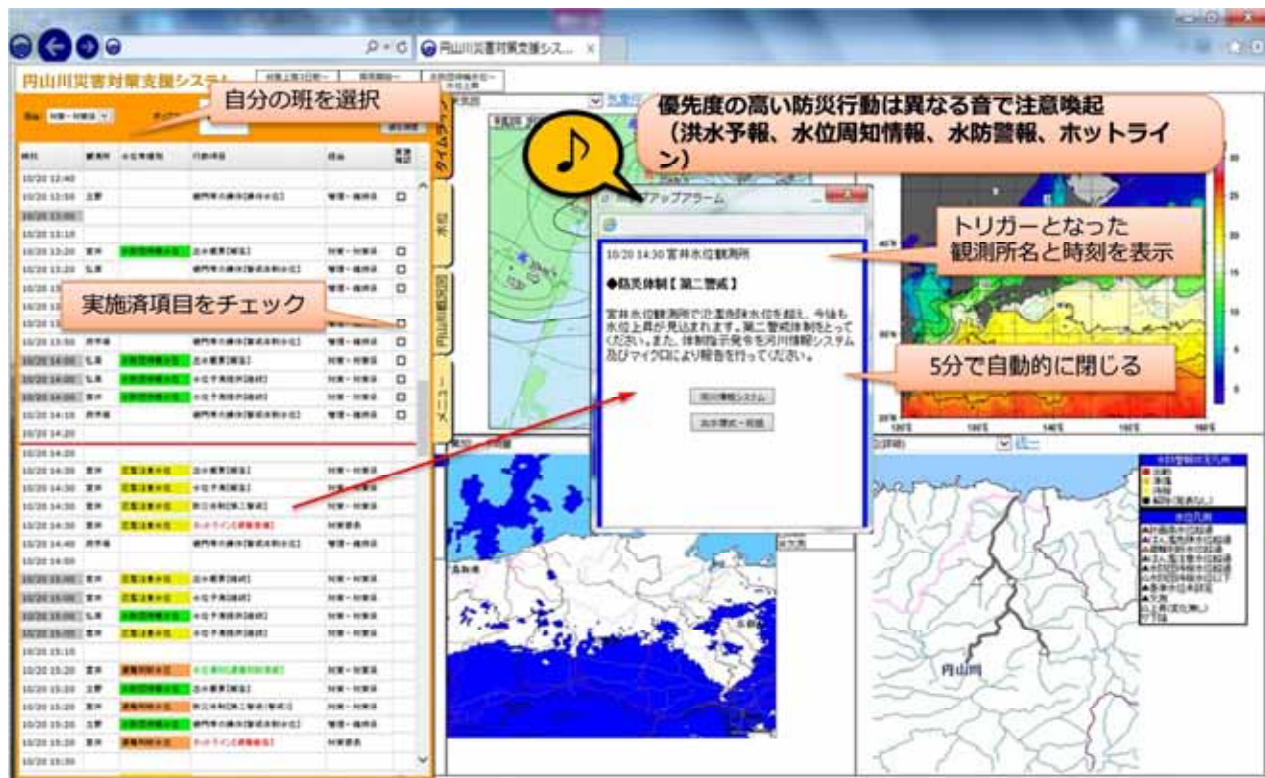
図4 ポップアップ機能

表3 注意喚起する防災行動と該当者

防災行動	該当者
洪水予報	対策班対策係
水位周知河川、水位到達情報	対策班対策係
水防警報	対策班対策係
ホットライン	副部長、対策班対策係
体制	対策班対策係
タイムライン発動	全員
樋門操作	管理班機械係 緊急維持係
河川巡視出動指示	管理班緊急維持係
水位予測提供	対策班対策係
出水概要(出水様式-総括)	対策班対策係
出水様式-1(水位予測)	対策班対策係
危険箇所水位状況報告様式	対策班対策係

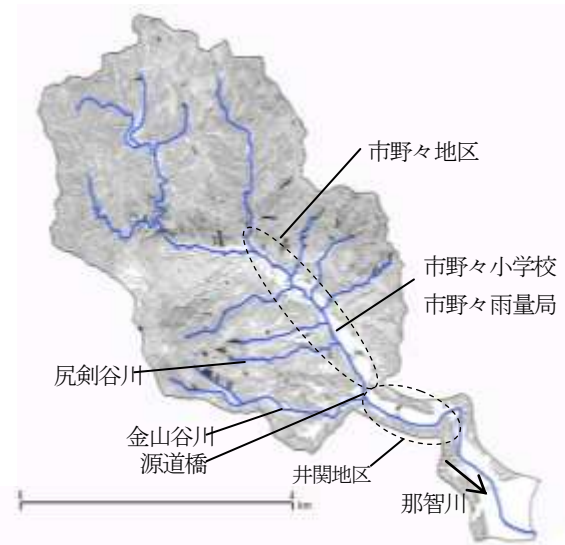
図-5 那智川流域の土砂災害発生箇所図

町の防災担当者や住民と消防機関へのヒアリングから取りまとめられた土砂災害が発生した9月1日から4日の事象の時系列を表-1に示す。土砂災害の主な発生時刻は9月4日の2:00~3:00の間で、那智川の8支川において表層崩壊及び土石流が発生している。流下した土石流是那智川本川に流入し、那智川沿いの集落や避難場所であった

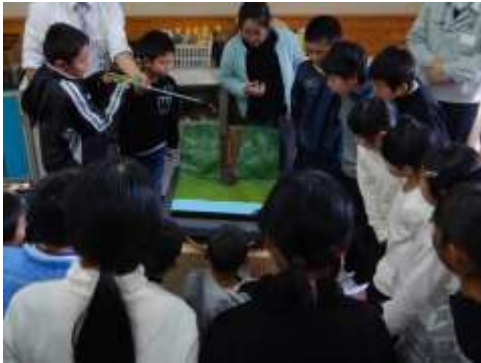
図-22 扇状地模型実験装置

那智勝浦町では、土砂災害などの災害から身を守る知識を早くから身に付けておくことが重要と考え、国と連携して小学生や中学生を対象とした防災教育を行っており、啓発センターの施設を活用して授業を実施している。また、総合学習の一環として、県内の小中学校の来館を受け入れており、被災者による紙芝居の実演や模型水路(図-22,図-23)を用いた土石流体験など、様々な授業を展開している。

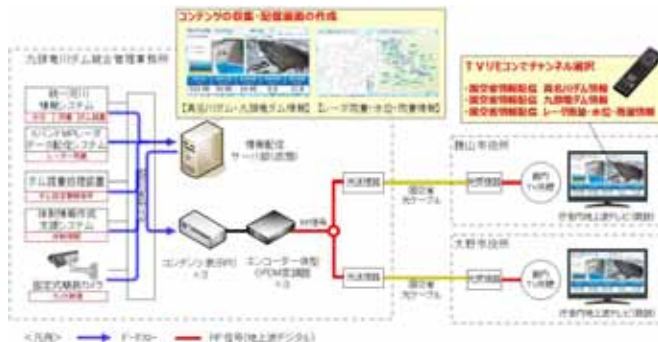
図4 システム構成図

- ① 雨量情報
- ② 水位情報
- ③ 積雪情報

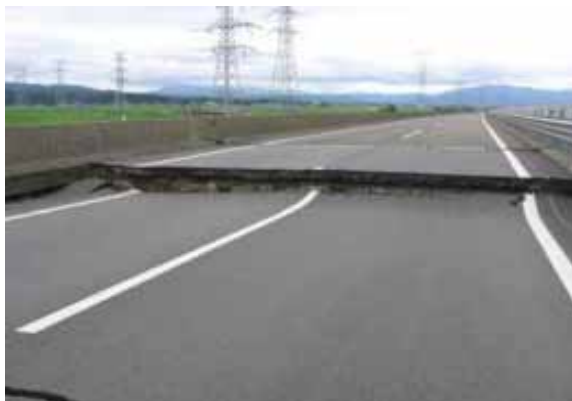
図-1 中越沖地震で発生した路面段差¹⁾

2011年の東北太平洋沖地震をはじめ、大規模な地震発生時には、橋台やボックスカルバート等のコンクリート構造物と道路盛土の境界で路面に段差が生じ、重大な交通障害を引き起こしてきた。道路の段差の一例を図-1に示す。この交通障害は、人命救助や甚大な2次災害の防止と言った観点から、緊急車両だけでも通行を可能とする状況に留めなければならない。これまで著者らは、地震時の段差の発生を抑制し緊急車両の走行性を確保するため、ジオシンセティックスを使用した段差抑制工法の開発を行ってきた。しかし、既存の道路に施工するためには、通行規制を出来得る限り短期間にする必要があり、数日の施工であっても交通量の多い幹線道路では現実的

使用する盛土材料は、図-1の実際の段差形状を再現できることを主に考えて選定を行った。道路はアスファルト舗装や密実に締め固められた路盤により構成されており、路面に沈下差が生じると、図-1のように明確な階段状の段差形状となる。この形状を再現するための盛土材料は、乾燥状態の砂では段差形状の保持が難しいことから、粘性を持つ砂質土とを使用した。具体的には、「Kinetic Sand」²⁾という砂を使用することとした。この砂は、珪砂にシリコンが含有されたものであり、珪砂の性状でありながら、水を含んでいるような粘着力を持つ砂である。性状の一端を図-3に示す。

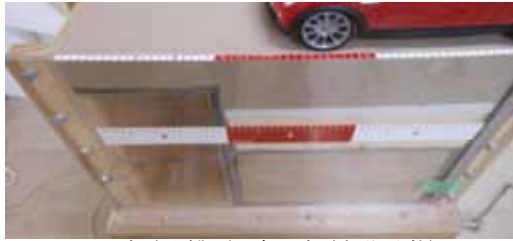
図-2 実験土槽 (写真: 実験初期状態)

今回、路面の段差に対する車両の走行性を視覚的に確認するために、1/9スケールのラジコンカーを準備した。このラジコンカーのスケールに合わせて、盛土や沈下量

を実スケールの1/9として実験を行った。構造物の上部は、実スケールで約450mmの舗装構成が直接載ることとなる。

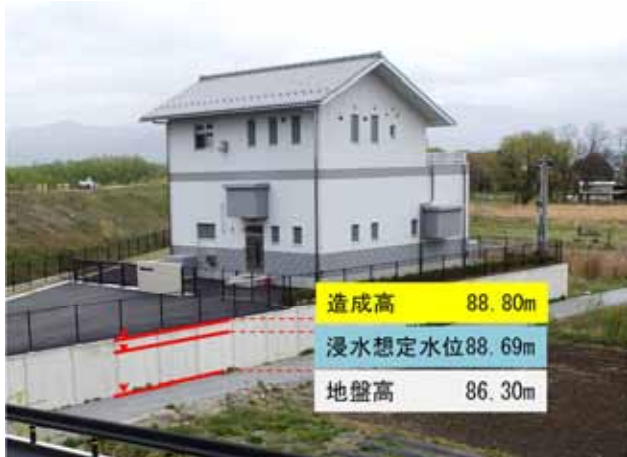
図-3 姉川中継ポンプ場の嵩上げ状況

今年度より供用を開始した姉川中継ポンプ場では、基本設計時点(2010年)において、水防法による浸水想定区域図が公表されていたことから、この浸水深を参考に、地盤を嵩上げして浸水に備えている(図-3)。

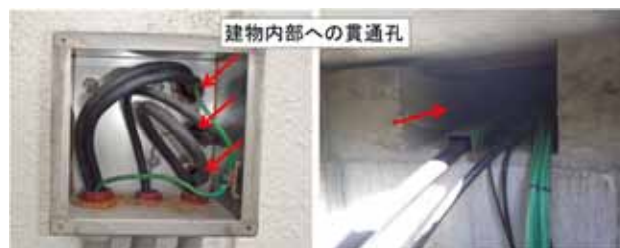
図-5 外壁に設置されているプルボックス内部(左)、電気ハンドホール内部(右)

建築物には例外なく内外を貫通する穴がある。図-5 に示すとおり、特に電気用ハンドホールは建物内部の電気室と直結しており、見落としがないよう注意が必要である。通常、開口部はシール処理されているはずであるが、現地調査では、閉塞不十分であったりシール材が劣化により脱落している場合が見られた。

本計画では、外壁面に沿って設置されているプルボックスについては配線の行き先を確認した上で、高所に移設するか、プルボックス内に解体可能型レジンを注入して止水する。また、電気用ハンドホール内においては、

管路端部にて発泡ウレタン等の止水材充填を行うこととした。

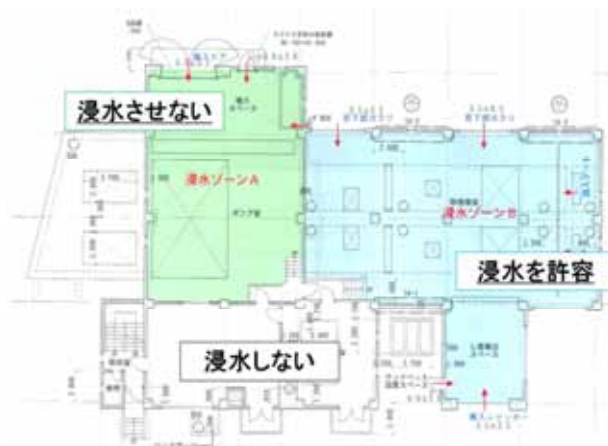
図-6 雨水ポンプ場 重点化区画の設定

- 想定浸水深 1.0m
- 除塵機室とポンプ室、電気室の3区画からなる。電気室は嵩上げされており、浸水深以上である。以下のとおり設計した。

- 除塵機室は、電動機等の主要部は浸水深以上にあり、補機のみが浸水深以下に位置するため、これを嵩上げすれば浸水の影響を受けないことから、重点化区画を設定した。(図-6)
- ポンプ室は、使用頻度の低い搬入シャッター部分は防水板を設置するが、作業動線となる片開き扉については防水扉へ改修する。
- 耐震対策工事の実施予定があるため、この詳細設計において浸水対策を考慮し、浸水深に合わせて開口部を閉塞(耐震壁化)するなど、耐震対策と浸水対策を両立する。

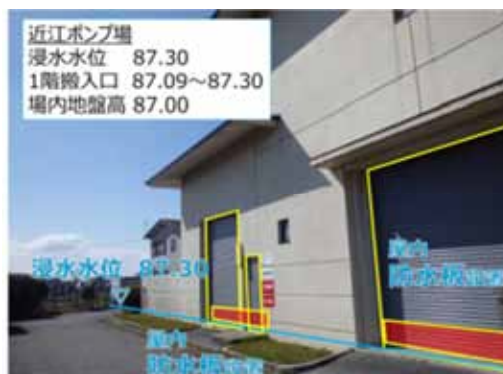
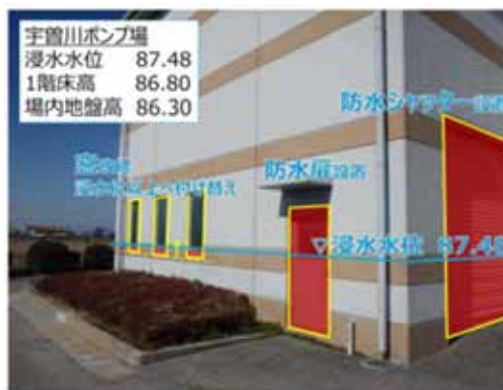
図-8 近江中継ポンプ場(上)
宇曾川中継ポンプ場(下)における対策の一部

図-8に改修イメージを示す。浸水深が0.3mと低い近江中継ポンプ場では、基本的に防水板での対応である。また、浸水深1.2mの宇曾川中継ポンプ場における対応は、窓などの脆弱部は嵩上げし、浸水深以下は閉塞するなど、長浜中継ポンプ場と同様の考え方をとっている。

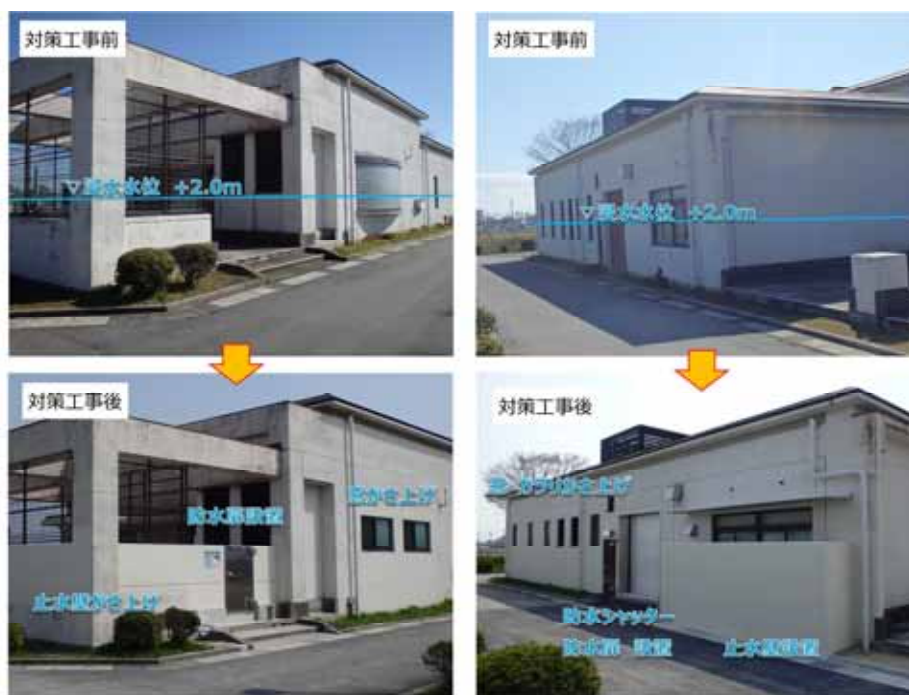
図-10 長浜中継ポンプ場における耐水対策工事実施状況

もっとも確実な浸水対策は、浸水すると故障してしまう機器類を浸水水位以上の高所へ移設することであるが、既設建物の中で、一定のスペースが必要な自家発電設備や電気室を高所に移設することは、建物自体の大規模改修を伴って不経済である。そのため、高所移設以外の方法により検討を進めることとした。つまり、土木・建築物の改修等により対応することとし、具体的には、止水壁による囲い込み(耐水化)、開口部の閉塞等(耐水化)、防水扉への改修(防水化)等の組合せによる対策である。

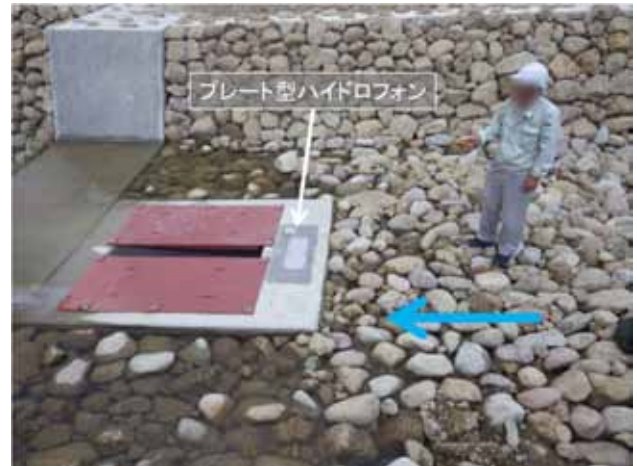
図-1 プレート型ハイドロフォン設置事例およびプレート型ハイドロフォンの構成

一方で、近年山地河川におけるハイドロフォンや濁度計、水位計を活用した流砂水文観測技術が確立されてきた⁴⁾。ここで、ハイドロフォンとは管状または板状の金属製の観測機器であり、観測機器の管部分または板部分

に河川内を流下する砂礫が衝突する音を利用することによって、主に掃流砂量を観測する機器である(図-1)。ハイドロフォンは濁度計、水位計等とともに、流砂量観

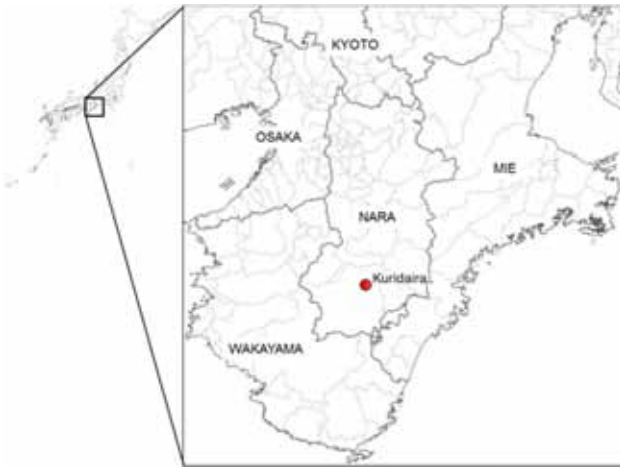
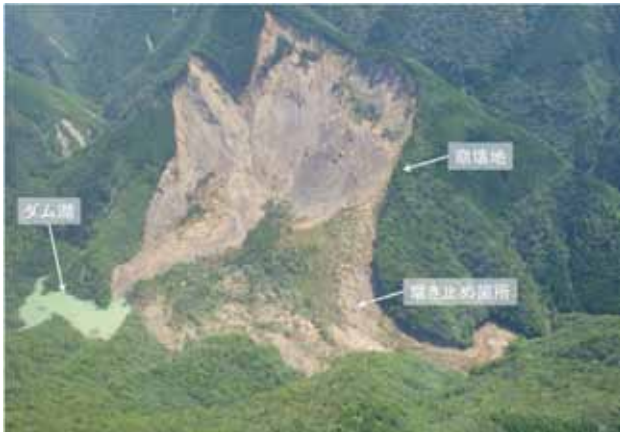
図-2 栗平地区における崩壊と天然ダム

栗平地区(奈良県吉野郡十津川村)における崩壊地は高さ450m、幅600m、長さ650mであり、崩壊土砂量は約2385万³mであった(図-2)。栗平地区の天然ダムはこれまでも台風等による降雨によって越流侵食が生じて

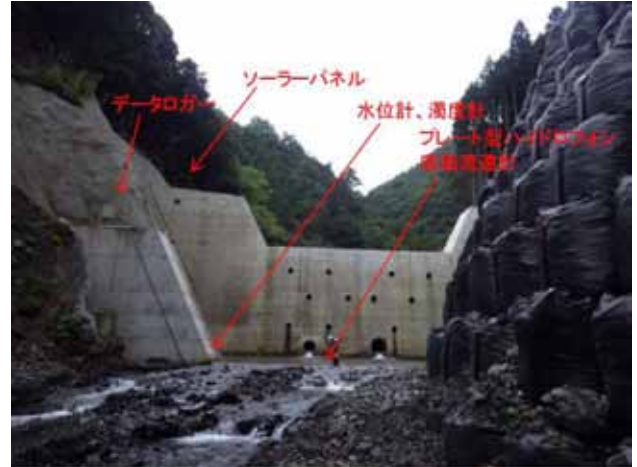
図-2 観測機器設置箇所の概要

これらの機器は天然ダム下流約2kmにある不透過型砂防堰堤直下流に設置し、平成29年6月より観測を開始した(図-3)。ハイドロフォンなどの観測機器は出水時の河川地形変化に留意し、河川構造物に設置することが一般的である。よって、今回天然ダム堤体の仮排水路、下流の不透過型砂防堰堤の水通し天端、下流の不透過型砂防堰堤の垂直壁天端が設置箇所候補として挙げられた。仮排水路への設置に関しては、設置以前に仮排水路自体が侵食を受ける事例があったことから候補から除外した。

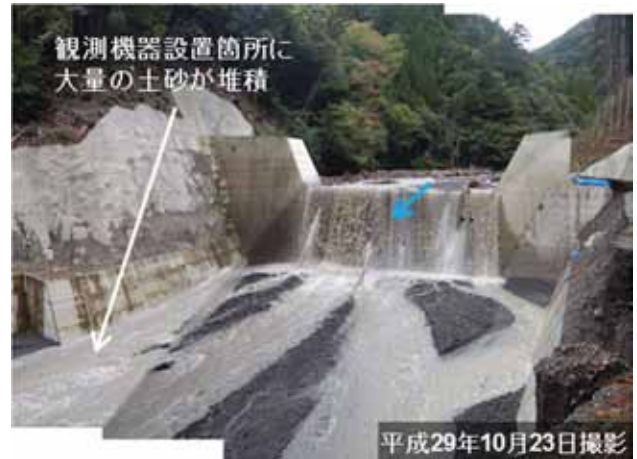
写真-2 台風21号後の観測箇所周辺の状況
観測箇所周辺を下流側より撮影

堰堤の間で河床地形に変化が見られることが分かった。

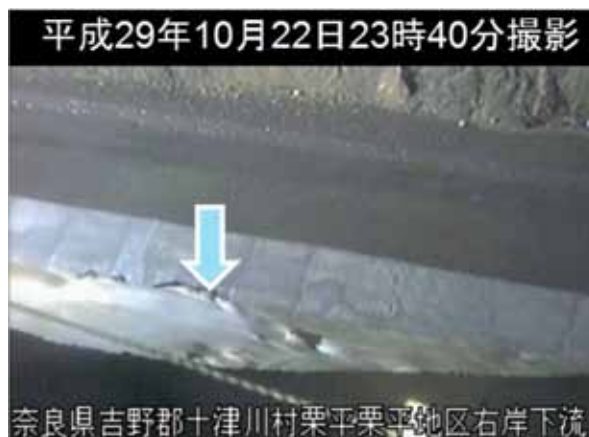
写真-3 台風 21 号時の CCTV 映像
矢印は侵食が発生していると思われる箇所を示す

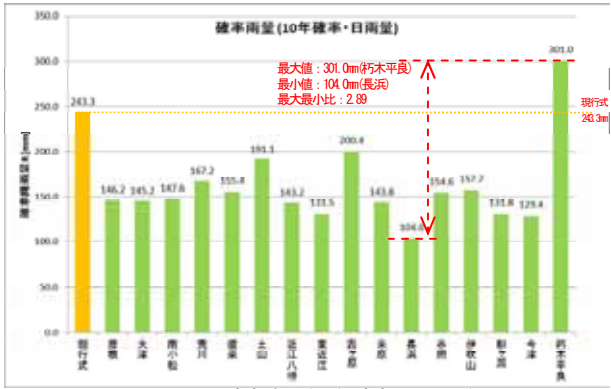
図5: 県内の確率降雨(10年確率・日雨量)

県下の降雨の分布傾向を把握するため16地点の雨量観測所におけるアメダスデータを用いて、観測所ごとの確率雨量を算定した。各地点における10年確率雨量の結果については、図5(日雨量)・図6(1時間雨量)のとおりである。一部観測所を除き、概ね現行式が安全側となっている。

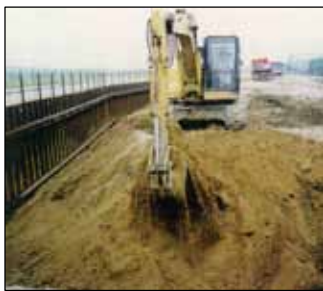
写真-1 堤体材料の砂質土

木津川の堤防は、宇治川や桂川の堤防と比較すると砂質土が多くを占めており、浸透に対して相対的に脆弱な堤防となっている(図-1、写真-1)。また、木津川は河床が高く堤防も高いことから、水位と堤内地盤高の比高差が大きくなる特徴があり、破堤時の浸水リスクが高い河川と言える。

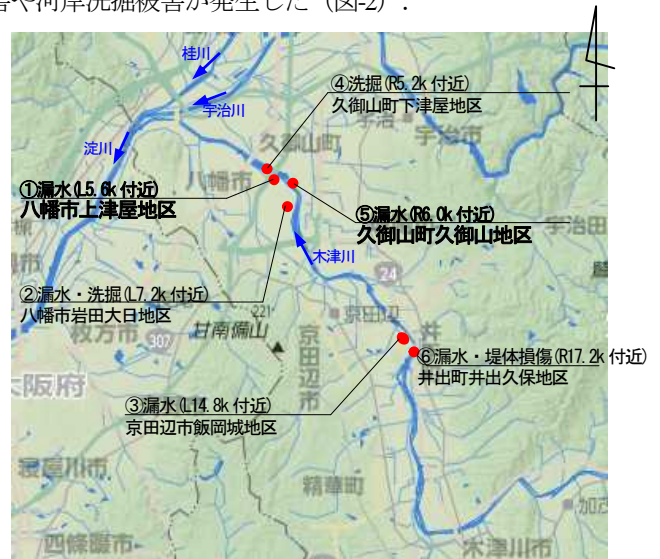
図-2 主な被災箇所

2017年10月20日から断続的な降雨の後に、超大型の台風21号が近畿に接近し、22日夜から23日明け方にかけて非常に激しい降雨となった。近畿南部では約830mm、中部においても約490mmを越える雨量となり、近畿管内の各地で浸水被害が多発した。木津川においては氾濫注意水位を超える水位が各観測所で記録され、多数の漏水被害や河岸洗掘被害が発生した(図-2)。

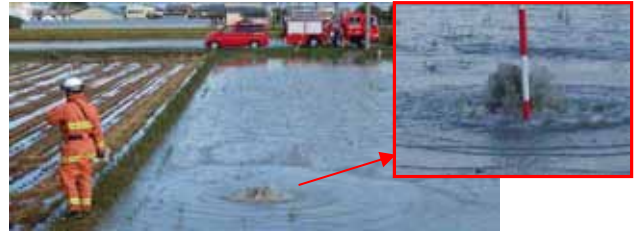
写真-3 漏水状況 (久御山地区R5地点)

漏水、噴砂の被害が大きかった久御山地区 (右岸 6.0k) および上津屋地区 (左岸 5.6k) の状況を示す。

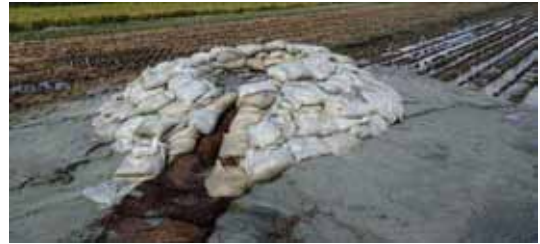
写真-4 水防活動による釜段と噴砂の状況 (R5地点)

当地区の漏水は堤防屈曲部付近に集中しているが、堤防から遠い場所において漏水が発生した。とくに漏水が大きかった場所がR4、R5地点であり、この地点においては水防活動が行われた。なお、小さな漏水は過去からも発生していた。

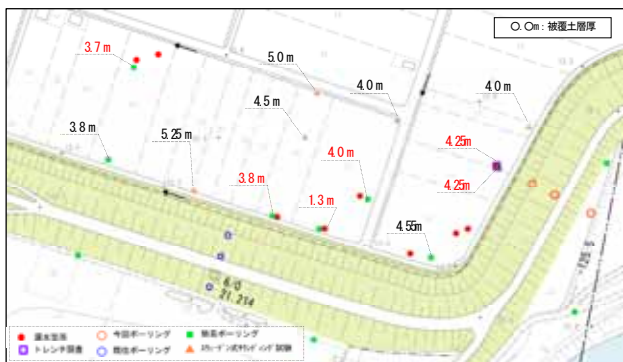
図-9 漏水箇所の粘土層厚 (赤字が漏水箇所)

堤内地側の被覆土層を調査した結果、被覆土層厚は概ね4m~5mであった。ただし、漏水箇所では被覆土層が薄くなっており、所々で被覆土を割るように下部の砂層が上昇している箇所も多く認められた。なお、被覆土層厚が概ね4.0mを越えると漏水は発生していない。

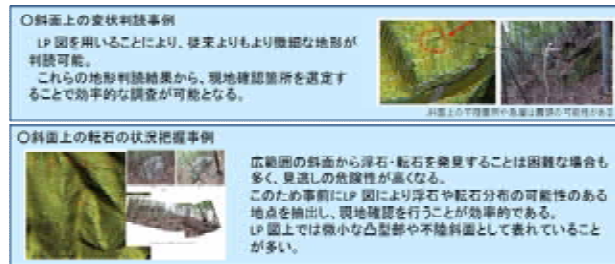
図-14：地形データ活用による危険箇所把握の例

1996年度(平成8年度)及び2006年度(平成18年度)の一斉点検において、航空写真での判別により発見されなかった災害発生のおそれがある箇所においても、高精度の三次元地形データによる微細地形図を用いることで

判別することが可能となる(図-14)。

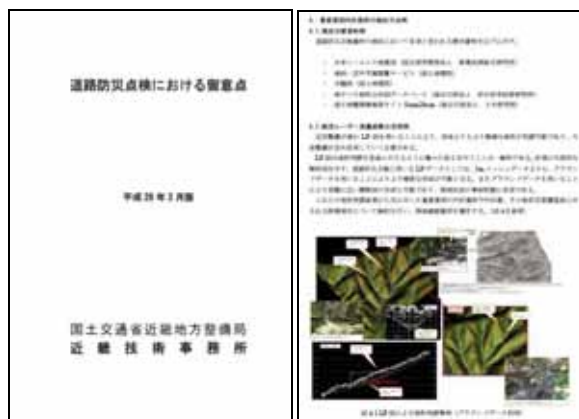
図-15：道路防災点検における留意点

また、危険箇所の判別・点検精度向上を目的として、学識経験者の意見を聴取のうえ「道路防災点検における留意点(2016年3月)」⁹⁾を作成し、三次元地形データを活用した危険箇所判別方法のポイントを掲載している(図-15)。

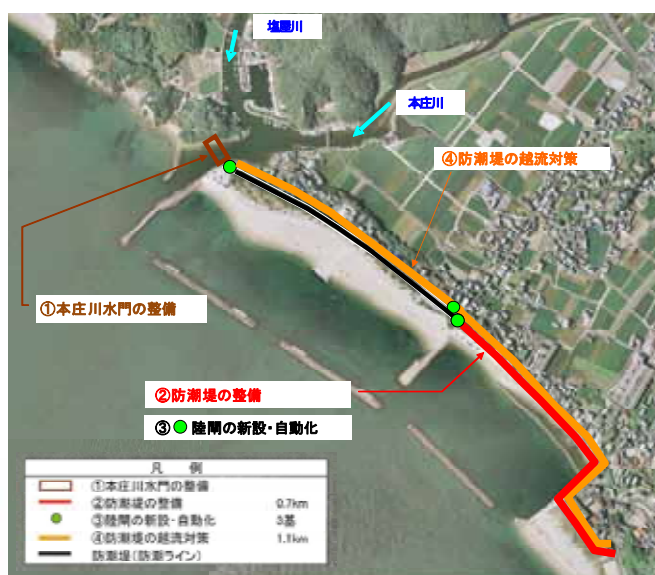
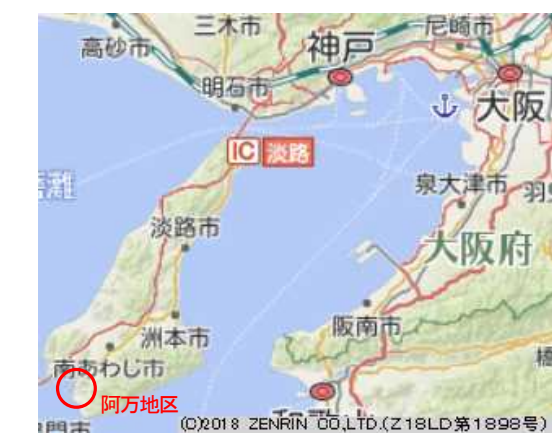
図-1 位置図、阿万港における津波対策の概要

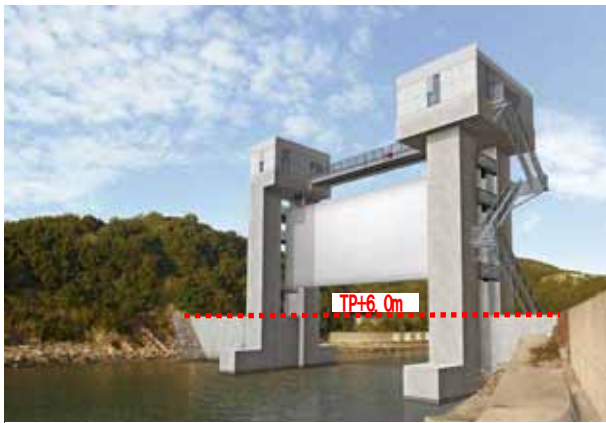
図-2 本庄川水門の完成イメージ(通常時)

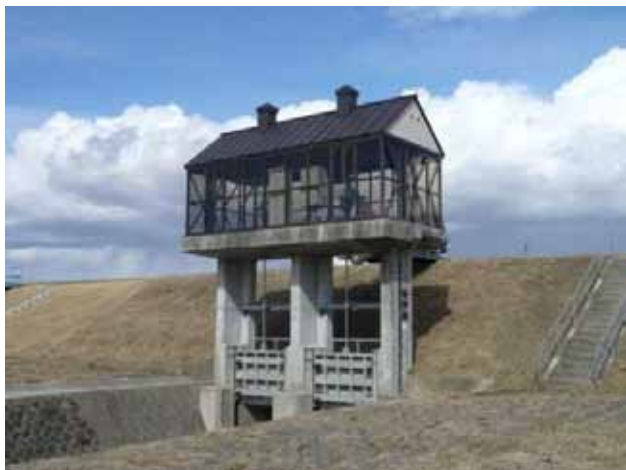
そこで、新技術であるアルミ鋼構造 (NETIS: TH-090001-VE) を採用した (図-10)。これにより課題であった重量を最大で10分の1程度 (50t→5t) に抑えることができ、下部工の負担を軽減した。

図-10 アルミ鋼構造の上屋施工例 (国交省 佐平治排水樋管)

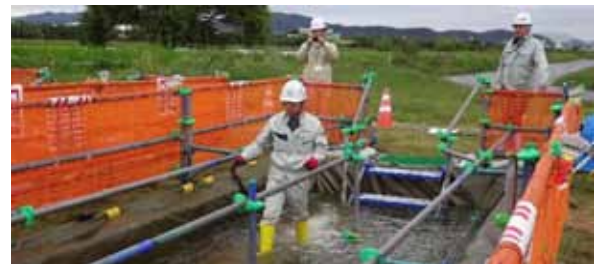
具体的には、地面を50cm程度掘り込み、水を入れても地中に浸透しないよう、遮水用シートで覆うことで、簡易なプール状のものを作成した。そこに、土砂を投入・攪拌することで、濁水を再現し、工事用ポンプを用いて、道路側溝等から溢れた水流を再現し、浸水体験装置(図-1)を試作することができた。

(図-1)試作した掘り込み式の浸水歩行体験装置

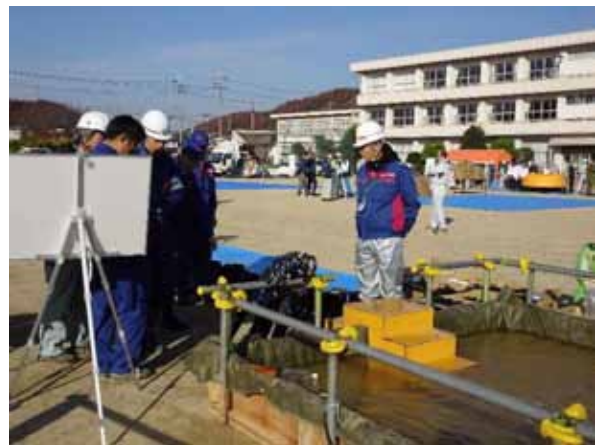
そのため、地面から掘り下げるのではなく、地上部に50cm程度のコンクリート型枠で仮設の壁を設け、そのなかを遮水用シートで被うことで、20cm程度の浸水深を再現できるようにし、流水を模した水流が発生しても型枠サポートパイプで支持することで倒れない構造とした(図-2)。また、濁水により足下が見えないこと、かつ、水中には障害物や段差等を模したブロックやレンガを設置していることから、体験中の児童の転倒が想定されるため、装置の外周部に単管パイプによる手すりを設けた。加えて、遮水用シートについては、試作装置で使ったものを流用したが、厚手のシートで設営していたため、穴が開く等の損傷はなく、複数回の転用に耐えうることが分かった。

(図-2) 作成した仮設型浸水歩行体験装置

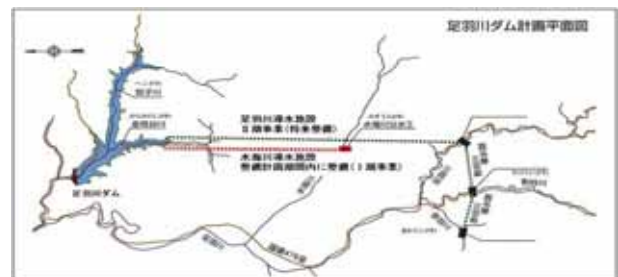
図-3 足羽川ダム計画平面図

足羽川ダム建設事業は、足羽川ダム本体と併せて、図-3に示す他流域の4河川(水海川、足羽川、割谷川及び赤谷川)の洪水を導水するための分水施設(分水堰+導水トンネル)を整備するものである。このうち、足羽川ダム本体および水海川分水施設の建設を、九頭竜川水系河川整備計画期間内に整備する第I期事業と位置付けている。

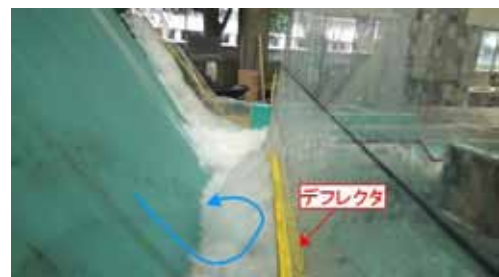
検討結果を図-18、図-19に示す。張り出し長0.5mでは這い上がり水脈厚に対して張り出し長が不足しており、張り出し長は1.0mが望ましいことが分かった。

図-18 張り出し長さ0.5mにおける流況

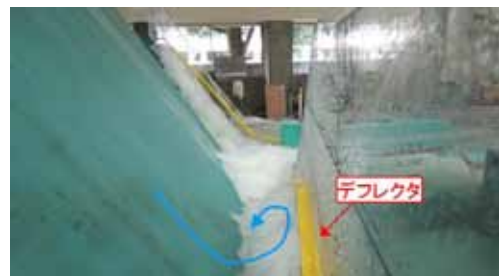
図-19 張り出し長さ1.0mにおける流況

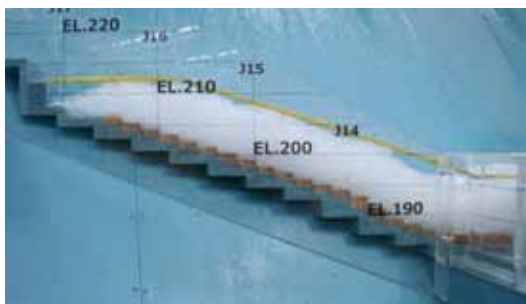
図-22～図-24にケース1における各設備の流況を示す。堤趾導流部はブロックおよびデフレクタにより水位上昇が抑制され，減勢工についても設計壁高EL.195mに収まっていることがわかる。また，ケース2についても実験の結果，流況が安定しており，問題なく流下していることを確認した。

図-22 堤趾導流部の流況(右岸下流面，流量: $1400\text{m}^3/\text{s}$)

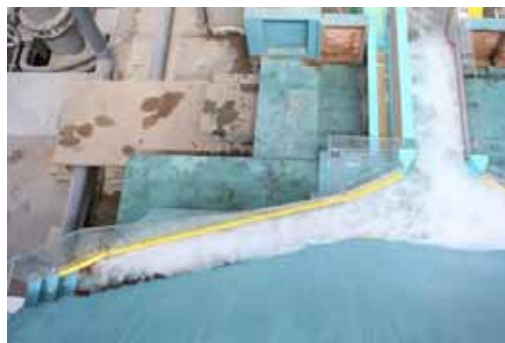
図-23 堤趾導流部の流況(左岸上面，流量: $1400\text{m}^3/\text{s}$)
