# 塩分吸着型エポキシ樹脂コンクリート補修材 (ハイブリッドエポキシ樹脂) の性能及び適用 事例について

エポキシ樹脂に塩分吸着剤を添加した「塩分吸着型エポキシ樹脂」の塩分吸着効果、また塩害劣化した鉄筋コンクリートの補修材として適用することによる鉄筋腐食抑制効果を、暴露試験及び試験施工によって検証した。その結果、「塩分吸着型エポキシ樹脂」はセメントペースト中の塩化物イオンの吸着が確認された。また、「塩分吸着型エポキシ樹脂」をひび割れ注入材や断面修復工法のプライマー及び鉄筋防錆材として適用した場合、鉄筋の分極抵抗値は増加し、自然電位は貴の傾向となり、鉄筋腐食抑制効果を有することが確認された。

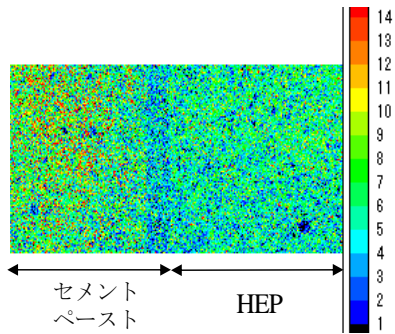
図-5 ClのEPMA結果

$\text{Cl}$ のEPMAによるマッピング結果を図-5に示す。また、(a)は23°Cの養生槽で45日養生を行った供試体、(b)は60°Cの養生槽でさらに1か月間養生を行った供試体を示し、図中の左側がセメントペースト、右側がHEPを示す。

図-5より、(a)においては塩化物イオンの変化は観られなかった。図中でHEPに $\text{Cl}$ が検出されているのは、HEP中のエポキシ樹脂に固定化された塩化物イオンが含

まれていることによる。(b)はセメントペースト中の塩化物イオンがHEPの方へ移動したことが分かる。これはHEPがセメントペースト中の塩化物イオンを吸着したものと考えられる。NのEPMA結果を図-6に示す。(a)と(b)を比較すると、(b)はHEP領域における窒素イオン量が減少し、セメントペースト領域の窒素イオン量が増加していることが分かる。これはHEPが塩化物イオンを吸着し、それに伴って硝酸イオンの放出、すなわち窒素イオンを放出したことによる増加減少と考えられる。

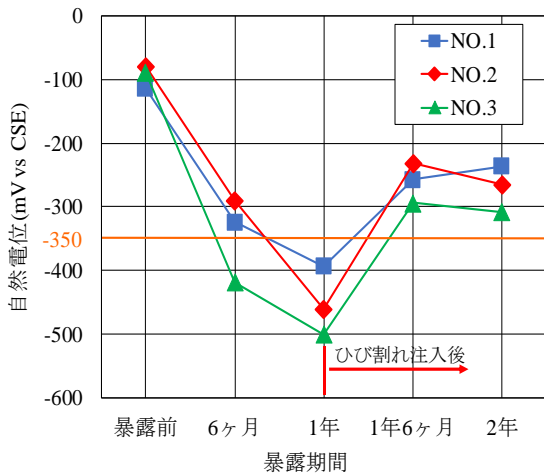
図-9 自然電位測定結果

図-9 に供試体 3 検体の飽和硫酸銅換算による自然電位の測定結果を示す。暴露前は、3 検体とも-100mv 程度の値を示していたが、暴露試験開始後は、自然電位は卑の傾向となり、暴露 6 ヶ月目では NO.1 と NO.2 は-300mv 程度の値を示した。また、NO.3 は鉄筋腐食の可能性のある-350mv より卑の-420mv の値を示した。NO.3 は、ひび割れ幅が 0.6mm と大きく、より多くの塩分が速く鉄筋に到達し、鉄筋が腐食したものと推察される。3 検体とも-350mv より卑の値を示した暴露 1 年目において、ひび割れに HEP を注入した。暴露試験場は厳しい塩害環境下であるため、ひび割れ幅が 0.2mm の比較的小さい場合においても鉄筋が腐食する結果となった。ひび割れ

注入後となる暴露1年6ヶ月目は、3検体とも自然電位は貴の値となり、鉄筋腐食の可能性がある-350mvより貴の値を示した。暴露2年目では、3検体とも自然電位は暴露1年6ヶ月目とほぼ同程度の値を示し、自然電位は維持されていた。

図-10に供試体3検体の分極抵抗の測定結果を示す。3検体の供試体は、暴露前は10000kΩ・cm<sup>2</sup>前後の値を示したが、暴露試験実施後は、分極抵抗が低下し、暴露6ヶ月目は200kΩ・cm<sup>2</sup>程度、暴露1年目は20kΩ・cm<sup>2</sup>前後の値を示した。これは、図-9の自然電位と同様の傾向となり、鉄筋の腐食によるものと推察される。

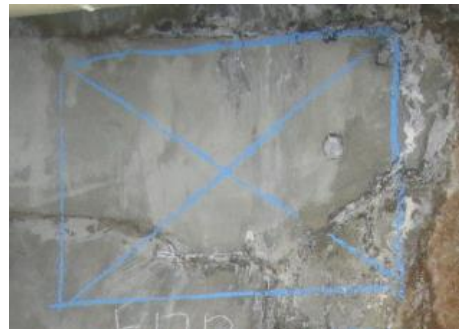
写真-1 劣化部の状況

試験施工を行った鉄筋コンクリート構造物は、昭和60年代に竣工され、供用およそ30年が経過する、シールドセグメントによって施工された洞道である。シールド材の劣化によって、セグメントのピース間及びリング間の面、ならびに継手ボックスから海水が浸入し、塩害による劣化が生じていた。また、既に補修がされている箇所についても再劣化が生じていた。

試験箇所は3箇所とし、コンクリートの浮きが発生していた劣化部、ひび割れが発生していた再劣化部、また比較として健全部においても試験箇所として選定した。劣化部及び再劣化部の状況を写真-1及び写真-2に示す。
