国道2号淀川大橋の大規模修繕について (中間報告)

国道2号淀川大橋は、供用後90年以上が経過しており、これまでも補修補強を行ってきたが、補修箇所の再劣化など抜本的な対策が必要な時期となっているため、大阪国道事務所は2016年度（平成28年度）から床版を取り替える大規模修繕に着手した。

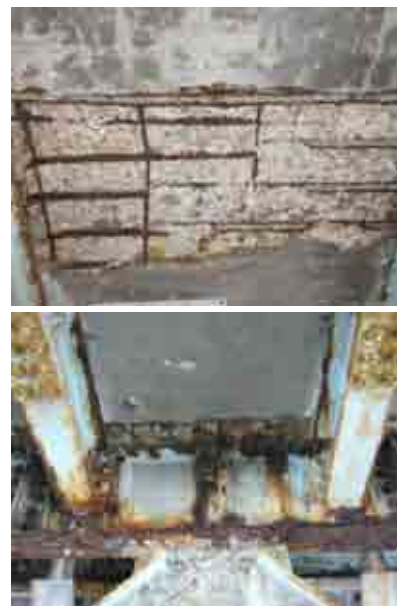
写真-1 床版や橋桁の損傷状況

本橋は、戦災や地盤沈下、兵庫県南部地震と損傷を受けており、主なものだけでも今までに11回の補修・補強工事を行ってきた。適切な時期に適切な維持管理を行うことで90年以上供用してきたが、直近の2013年度(平成25年度)の点検に基づく橋梁の健全度判定は「Ⅲ」と診断されている。具体的な損傷内容は、主桁の腐食、主構トラスの亀裂・腐食、縦桁の腐食、床版のうき・剥離・鉄筋露出と、主要部材で多くのC2判定となっており損傷が著しい状況である。(写真-1)

なお、総合診断結果には特記事項として、「床版は劣化して防水性が失われており、それからの漏水により橋梁全体にわたり腐食が進行しており、個別損傷に対する対症療法的な補修では、本橋を長期にわたり健全な状態を維持することは困難と想定され、建設後 90 年以上経過した現状では抜本的な大規模修繕が必要。」と記載され、今回床版の取り替えを行うこととした。

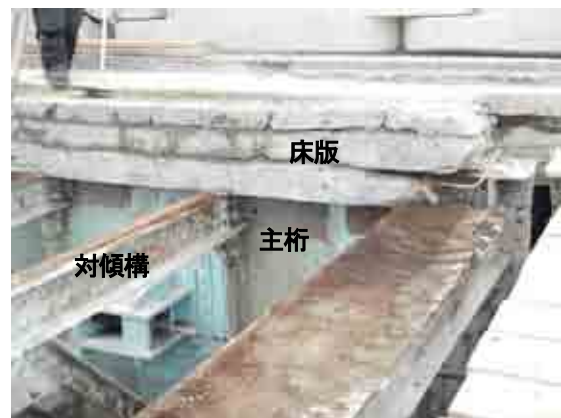
写真-3 主桁上フランジが床版の中に埋まっている

試掘の結果は、上フランジの上面しか確認出来ないが、橋の下から確認している鋼材部分とは違い、比較的健全

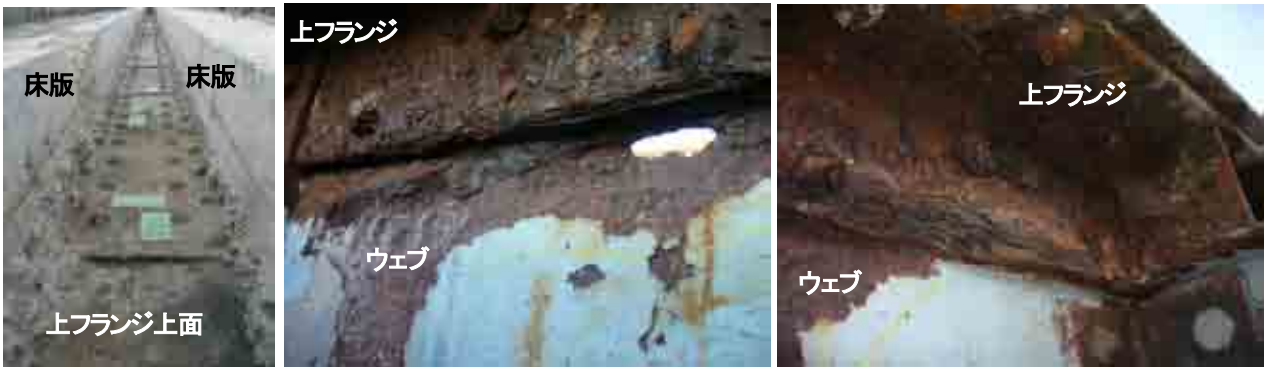
写真-4 床版に埋もれている主桁上フランジ及びウェブ上部の状況

な状況であった。実際に、床版撤去の段階で確認しても、一部孔食している部分も確認されているが、全般的には、上フランジの上面は健全な状況であったと言える。しかし、上フランジの下面やウェブ上部で床版に埋まっていた部分については、上面より水が滞留しやすい状況だった様で、腐食による孔食や減肉箇所も多数確認されている。（写真-4）ただ、当て板補強等で収まるレベルの損傷具合のため、新しい床版架設の工程に影響を与えるものではなく、工事着手1年目の状況としては、計画通りの工程で進められている状況である。

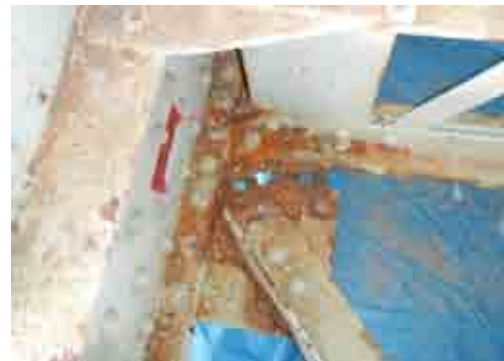
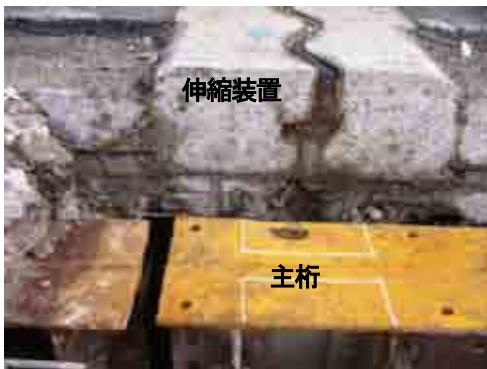
写真-5 伸縮装置の下部について腐食が著しい

り、伸縮装置の下部については、漏水により腐食が著しく、箇所によっては孔が空いている状況が見受けられた。（写真-5）ウェブについては、上フランジの下面同様に、床版に埋もれている部分が、腐食している状況であった。下フランジについては、水が滞留しやすい箇所が著しく腐食していた。具体的には、下フランジの上面で、僅かな傾きで排水できず滞留する様な場所になる。（写真-6）

これらの腐食損傷部に対しては、詳細調査、減肉量の計測により補修要否を判断し、当て板補強、部材取り替え等を実施した。

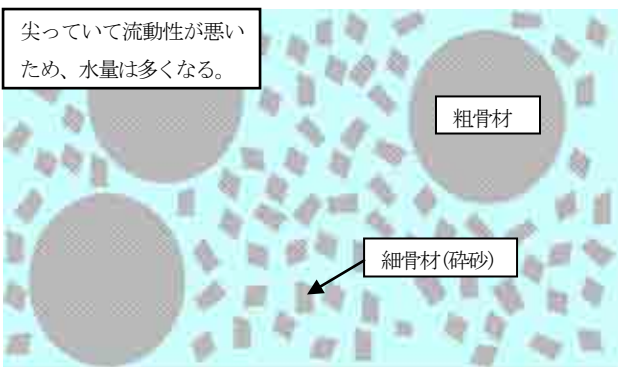
図-2 細骨材を砕砂とした場合のイメージ

一般的に関西地区の骨材事情は良くないとされている。それは、きめの細かい丸みを帯びた流動性の高い「山砂」が手に入れにくく、山の岩を細かく砕いた「砕砂」を利用しているからである。当然砕砂は山砂に比べて尖った部分が多く、流動性を増すために水を多く必要とする。コンクリート量と水量の比率では水量が多くなり、乾燥収縮によりひび割れの発生原因にもなり、品質上は好ましくないため、一般的なコンクリートには各種混和剤を添加して調合補正を行い品質を確保している。(図-2 参照)

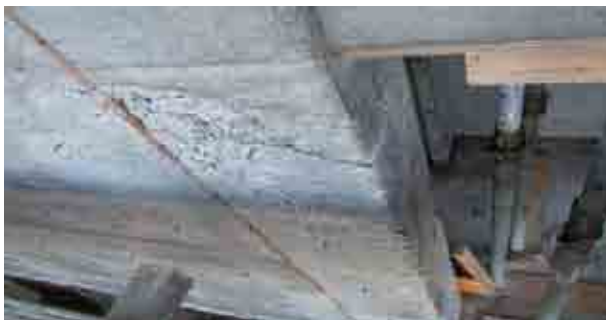
写真-3 ジャンカの不具合例

施工性の良い材料を使用してもコンクリート打設時に慎重に施工を行わない限り、型枠を脱型した後、良好な表面仕上げのコンクリート打放しとする事は出来ない。例えば、コールドジョイントによる色むらやジャンカと呼ばれる打設不良箇所などが生じてしまうことがある。(写真-3 参照) そのため、打設時点での施工手順を慎重に検討する必要がある。

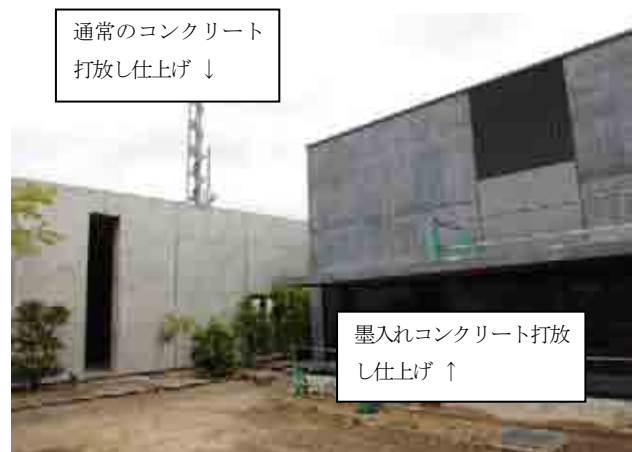
写真-5 墨入れコンクリート仕上がり状況

これまでの検証をもとに施工を試みた結果、コンクリート強度は基準値を満たした上で、薄い黒色で良好な表面仕上げの墨入れコンクリートを打設する事が出来た。(写真-5)

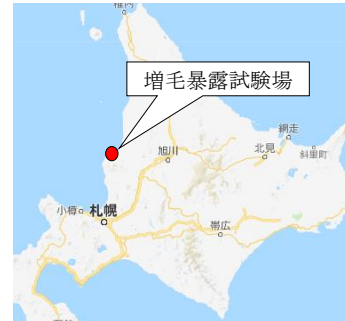
図-8 暴露試験場位置図

暴露試験は、北海道増毛町にある暴露試験場にて実施した。暴露試験場は日本海に面し、常時塩分が飛来する環境にある。暴露試験場の位置及び状況を、図-8 に示す。

暴露試験場の飛来塩分量は、土研法により 2015 年 10 月から 1 年間調査した結果、12.0mg/dm²/day であった。また、コンクリート標準示方書に示される式を用いたコンクリート表面塩化物イオン濃度は 11.4kg/m³ であった。示方書に示される汀線付近 9.0 kg/m³ の値よりも高く、暴露試験場は厳しい塩害環境下にあることがわかる。

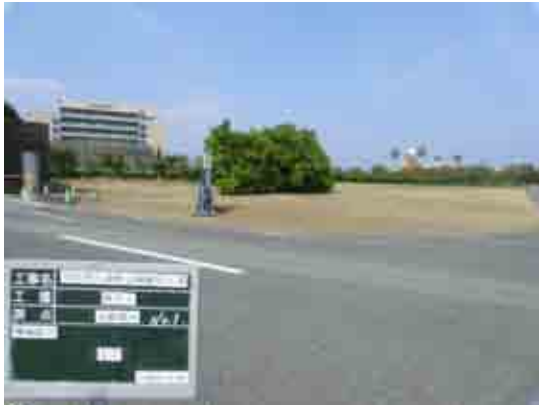
↑地上より撮影（一枚ではわかりづらい）

が広いため、2016年度では8回の現場確認を行っていた。しかしUAVを使用することにより上空から施工範囲全体を撮影することができ、監督員は現場に出ることなく施工の完了の確認をすることができた。これにより約8回分の移動にかかる経費と時間を削減できたと考えられる。また施工業者としても施工完了後すぐの状況の写真を監督員へ提供するという形となり、現地確認の予定を合わすことを気にせず、施工業者のペースで施工ができるというメリットがあることがわかった。しかし、除草における刈高の検測等出来形の確認については上空からは不明瞭であるため、地上より検測の写真を撮影することが必要となってくるということがわかった。

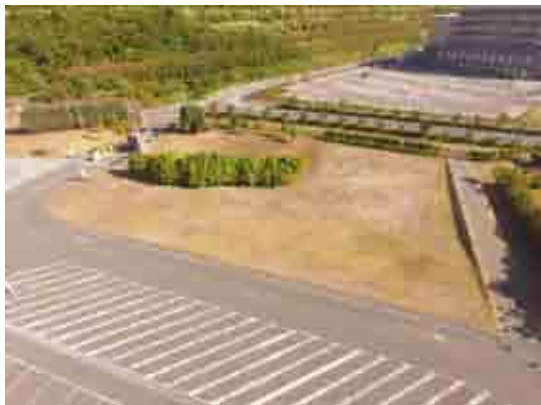
↑UAVによる撮影（全体が見える）

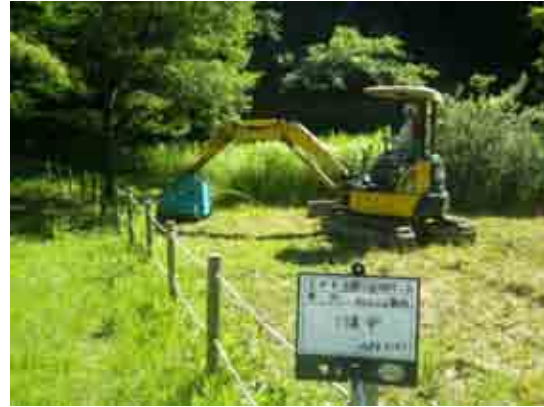
↑クサカルゴン使用状況

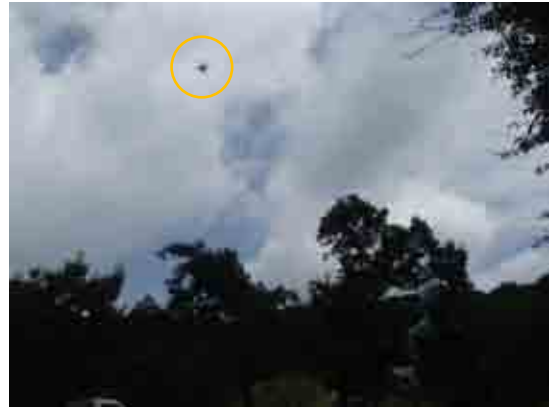
またここでは、UAVの写真を使用しての施工範囲の測量ができるかを試みた。これを可能とすれば今まで人が入っていないところを施工前にその施工面積がわかり、工事経費との比較などが可能になると考えられる。今回行った方法は施工範囲の外周に目印となるもの（今回はカラーコーンを使用）を折れ点となるところ置き、上空から撮影をする。その一区間で実際に測量をし、データ

↑ UAV使用状況

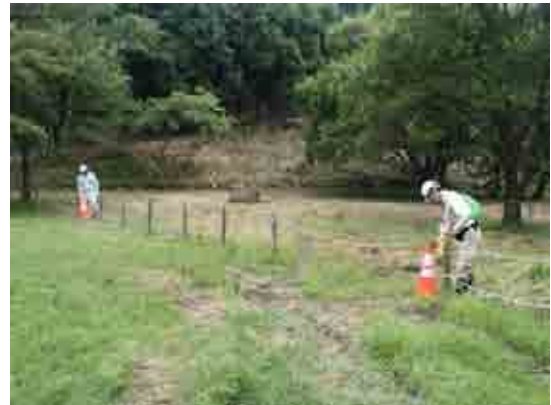
上でその区間に測量数値を打ち、その数値を基準に他の区間の距離を割だし、それらを結んだ三斜で測量を行う。

↑ 1区間を測量

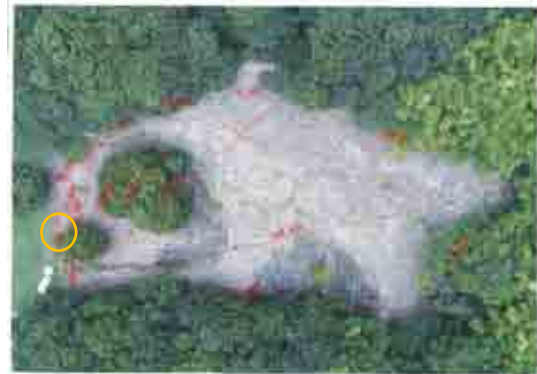
↑ 1区間を基準として測量

この方法で行った結果3,876.37m²という数値を得られた。事前に得ていた面積は4,565.18m²であり、この差は688.81m²であった。この差はUAVによる上空からの撮影での一つ問題が原因と思われる。それは法面部を平面と捕らえるため、上空からではその法面部は見えなくなってしまうということである。また今回のように施工範囲が樹木等に覆われている場合、樹木の葉によって不可視部が生じ、UAVでは確認できない部分ができる。このような場所の測量方法については新たに検討していかなければならない。現地の状況から、このような法面部や不可視部を考慮すると大方の数値は合ってくるのではないかと考えられるため、UAVを活用しての簡易な測量方法も可能であると考えられる。

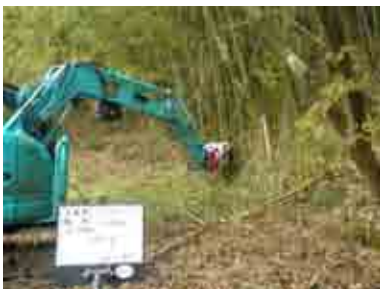
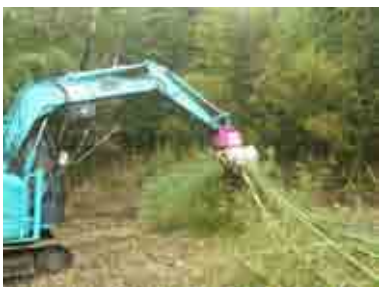
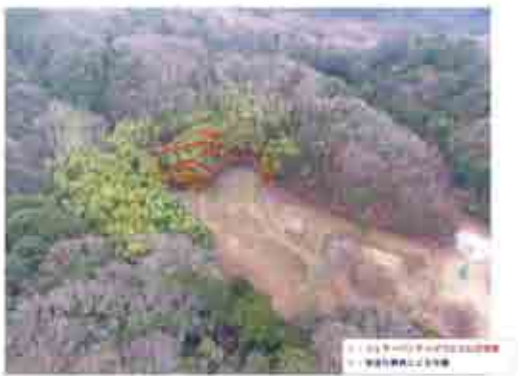
(↓作業状況)

左下の写真ではザウルスロボと2人の作業員による作業量の差を図により記した。この図以降の伐採作業は、ほぼすべてザウルスロボが行った。面積を算出した結果4,403.45m²だった。

実際の作業によりわかったことは、バックホウの運転手にとってザウルスロボの操作に慣れるまで時間がかかるが、慣れると少し足元の悪いところや急な法面箇所でもアームの届くところまでの伐採が可能となり、人力作業では危険が伴う箇所でも安全に作業することができるということである。また伐採と搬出する動作が同時可能であるため、一日の作業終わりに現場がある程度きれいに片付けられるということが分かった。一方、人力作業では、伐採を行うのみならばザウルスロボよりも速いが、重たい竹を引っ張り出すなどの運搬作業になると人力ではかなりの労力になることが、ザウルスロボと比較することにより改めて気づかされた。

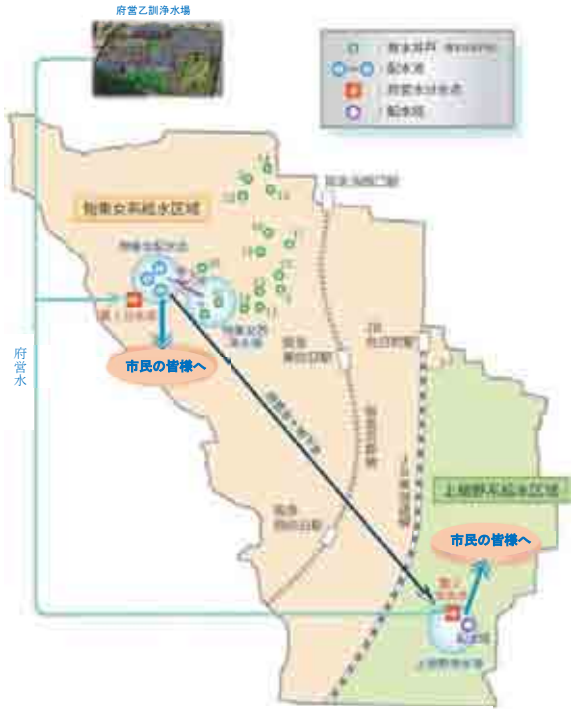
図2 施設配置及び給水区域

物集女西浄水場で取水した地下水を処理した浄水と京都府営水道からの受水とを第1配水池及び上植野浄水場で混合し、市内に給水しています。

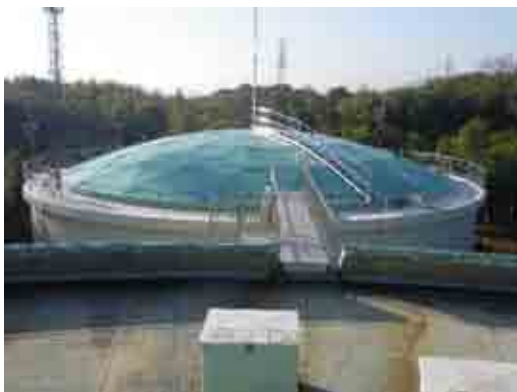
写真4 第3配水池屋根(施工後)

- ・コンクリート屋根撤去工 80 m³
- ・耐震補強工
 (側壁内側下端部コンクリート増打ち) 78 m
- ・アルミニウム合金製ドーム屋根設置工
 (開口径22.5 m)
- ・外壁塗装工 500 m²

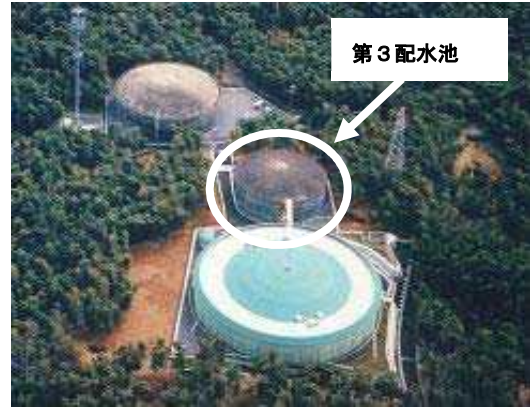
写真5 配水池

写真5に示すとおり、第3配水池は周囲を竹林に囲まれているため、近隣地の使用ができず、配水池の敷地内での施工となりました。

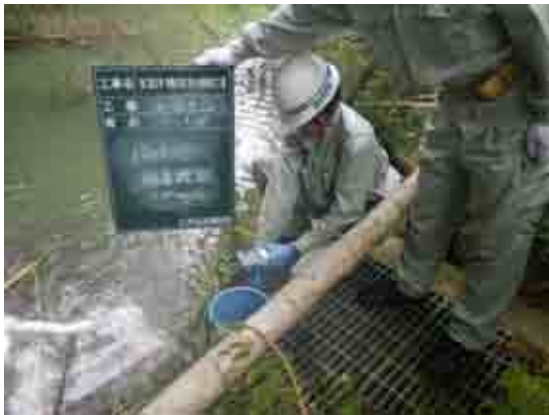
写真7 残留塩素の確認

浄水には塩素が含まれており、そのまま放水すれば、環境に悪影響を与えることから、事前に塩素中和を行い、残留塩素がないことを確認した上で、放水しました（写真7～8）。

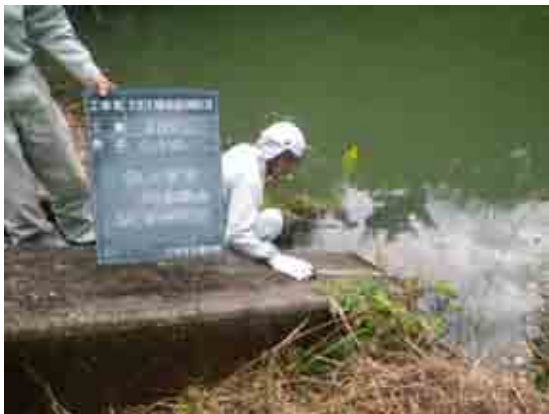
写真8 放水の状況

配水池には浄水が貯留されているため、配水池の中の浄水をため池へ放水する作業を行いました。

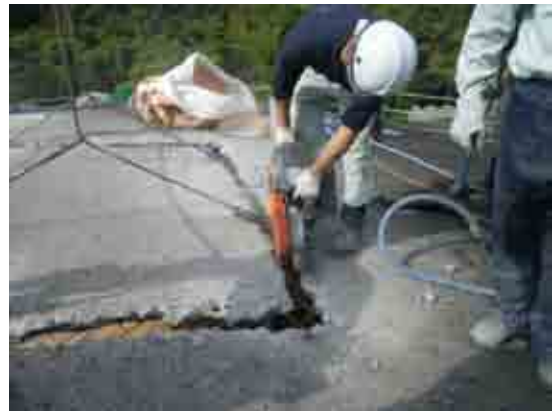
写真9 RCドーム屋根とりこわし工

既設RCドーム屋根をクレーンで吊り上げられる程度の大きさに分割し、鉄筋を切断した後、クレーンで吊り降ろし、トラックに積み込み、搬出しました（写真9～12）。

一般的に建物等を切断する際は、切断面がきれいであり、施工音も静かであるウォールソー工法を採用するのですが、今回は、近隣地に住宅地がないことから、騒音の影響が少ないと判断し、工事費が安価な人力とりこわしと重機での吊り上げによる工法を採用しました。

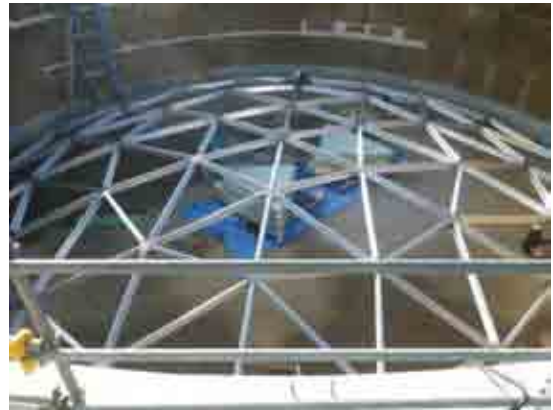
写真 14 フレーム組立完了

配水池内で組み立てを行うため、アルミニウム合金製ドーム屋根の材料を配水池内に搬入し、フレーム（約6kg/m）の組み立て、パネル（約25kg/枚）の取り付けを行いました（写真13～16）。

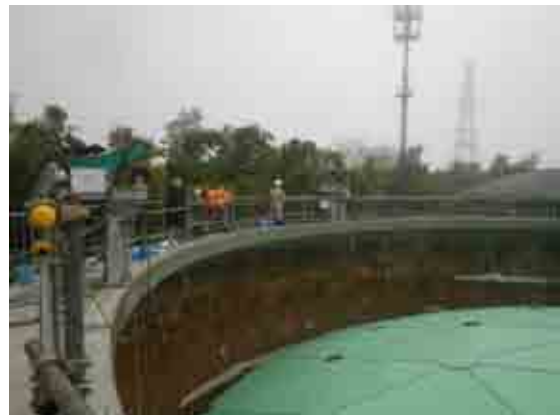
写真 17 屋根吊上げ

吊り上げは6箇所を固定し、それぞれのバランスを保つため、連携を取りながら、電動油圧（チルホール）を用いて、高さ約9mを2時間かけ、慎重に吊り上げました（写真17）。

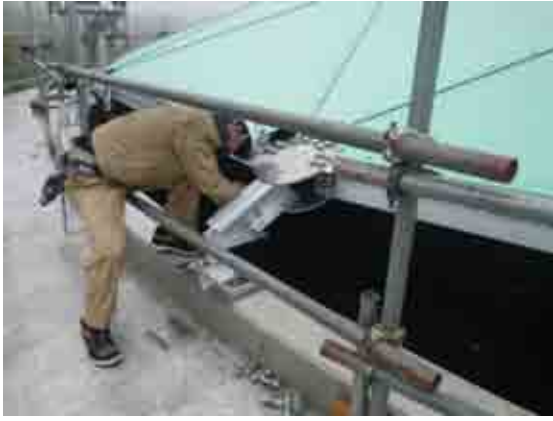
写真 18 壁との固定

所定の高さまで吊り上げた後、壁との固定、スカート取り付けを行い、アルミニウム合金製ドーム屋根の設置が完了しました（写真18～21）。

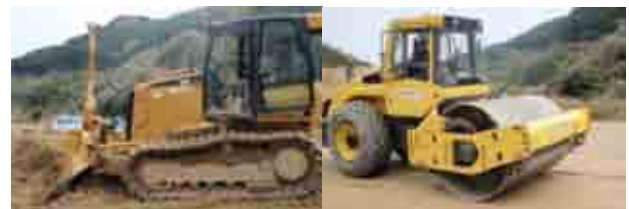
本工事では、位置情報取得システムを搭載した振動ローラを用いて「TS・GNSSを用いた盛土の締固め管理要領(以下管理要領という。)」に従い盛土の密度管理を実施するとともに、受注者の技術提案により敷均し作業にはMC(マシンコントロールシステム)を搭載したブルドーザ(写真-1)を、締固めに用いる振動ローラ(写真-2)には位置情報取得システムと併せて加速度応答システムを搭載し、盛土品質の確保を図った施工を実施した。なお、押さえ盛土全体層83層のうち59層目から83層目にかけて盛土材となる流用土の含水比が増加したため、生石灰による土質改良を実施した。

写真-1 MC搭載ブルドーザによる敷均し状況(左)

写真-2 振動ローラによる転圧状況(右)

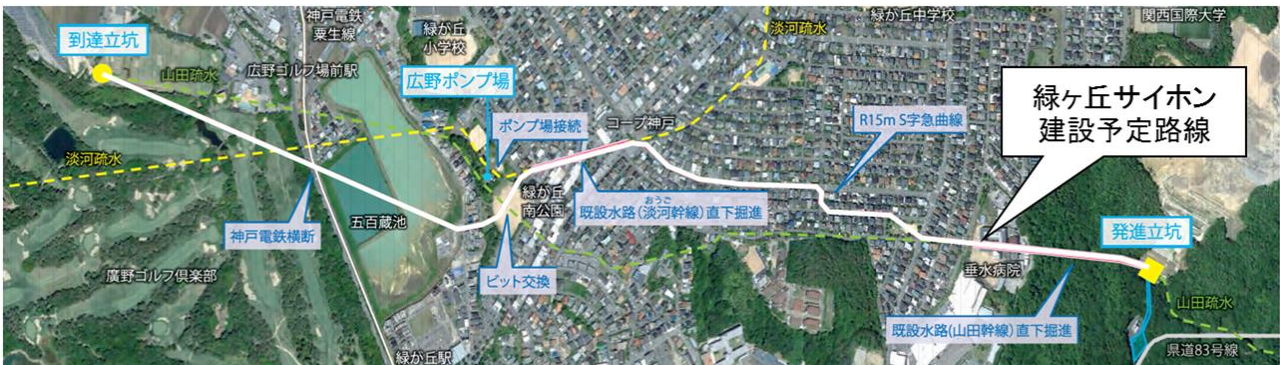
図-1 緑が丘サイホン建設予定路線（兵庫県三木市）

緑が丘サイホンは三木市緑が丘団地下に建設中の2,447mのトンネルである。本施工における特徴としては、

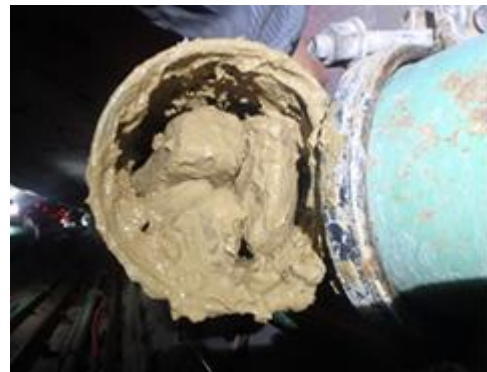
図-3 送泥管の閉塞状況

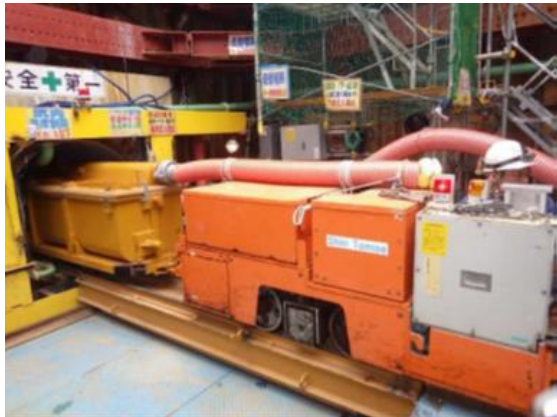
一方で、閉塞の発生数が著しく増加する等の直接吸引に係る障害が発生しない保障は無く、他の障害が発生した際の対応も必要となる。そこで2017年12月に、坑内で排泥を積載して移動できる吸引台車(図-7に示す。)による土砂運搬のサイクルタイム実証試験を実施し、直接吸引の代替法としての利用を検証した。小口径シールドの中を通行するため、台車の大きさに制限がある点、排泥作業と平行して他の作業を行うことが出来ない点から、結果としては2.4km地点のリングの総掘進時間が460分と、直接吸引による施工の2倍以上がかかることがわかり、吸引台車を用いて施工効率を向上させることは難しいと確認できた。一方で直接吸引と比べて不確定な要素が少なく、どのような状態でも排泥作業を行うことが出来るという利点も把握できた。

図-7 坑内へ搬入する吸引台車

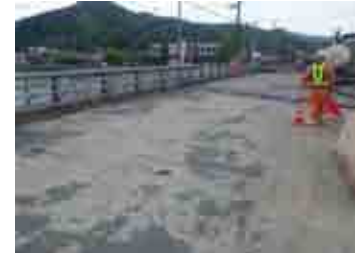
舗装切削後の床版表面の状況については、床版の抜け落ちを伴う損傷はなかったが、舗装修繕箇所等においては、床版表面のコンクリートが一部土砂化していることが確認された(写真3)。また、過去の切削等舗装補修時によるものと思われるアスファルト成分が広範囲に付着していた(写真4)。

写真4 AS切削後の床版表面

載荷試験及びFEM解析により検証した補修前の床版劣化状況について、既設床版表面の状態（WJはつり後）は写真4に示すとおりであり、アスファルトが広範囲に付着しており、これらは悪影響を及ぼすため特殊コンクリート打設前に写真14に示すとおり全て撤去した。

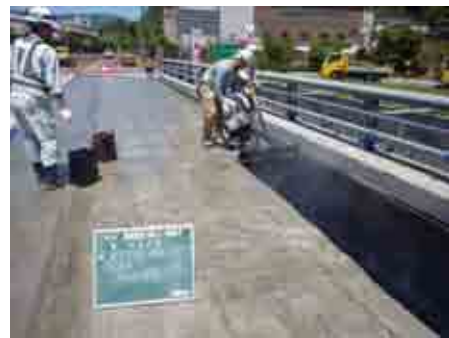
写真12 舗装接着材塗布状況

特殊コンクリート打設完了後、舗装界面における所要せん断強度(0.15N/mm²以上³⁾)を確保する必要があるため通常の乳剤ではなく専用の接着材を特殊コンクリート表面に塗布すると共に、舗装内に浸透した表面水を適切に排水させるため地覆付近に排水管($\phi 12$)を設置した(写真12)。なお、舗装材には、水による剥離抵抗性に優れた改質Ⅲ型-W相当品を使用した。

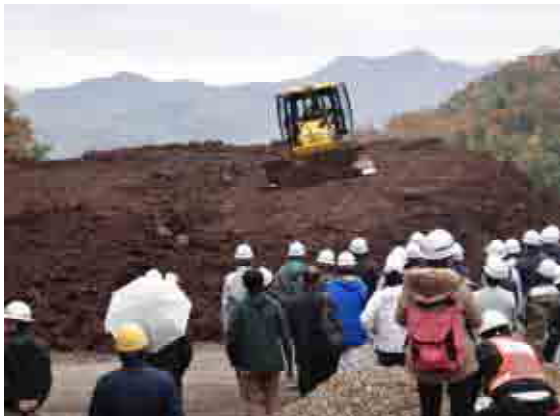
MCブルドーザーによる自動運転の実演を実施した。実際に機械を動かす事により参加者の興味を引く事ができた。

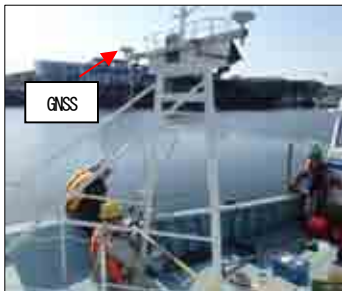
また、測深機器の位置関係をメジャー等で正しく測定し、そのオフセット値がシステムに正確に入力されているかを全ての測定値について発注者及び受注者で確認した。入力ミスがあると、測深している位置、深さが変わってしまうため、入力された値を全て確認する事が、システムの艤装の中で一番重要であった。

写真-1 オフセット値測定状況

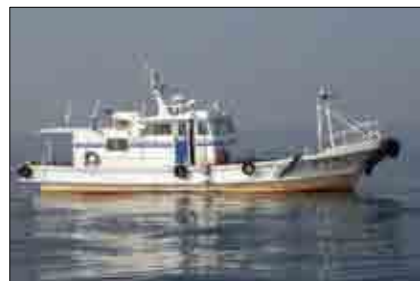
測量船を急旋回、急加速させてしまうと、データ取得エラーの原因となるため、一定速度(船速5ノット以下)を維持して航走した。魚群などにより、海底面データを的確に取得できなかった場合や、3次元データの作成に必要な取得点密度(0.5m平面格子に3点以上)を得られないと判断された場合は、その測線について再測深を行った。

写真-3 水深測量状況

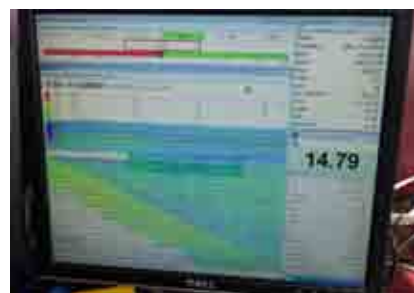
写真-4 マルチビーム測量画面

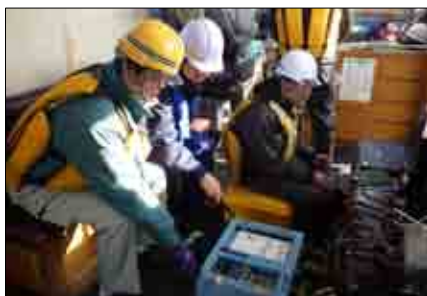
水路測量を実施した堺泉北港は海上保安庁告示第102号別表第二によると、水域の区分として1a級以上の水域とされている。そのため、水路測量でマルチビーム測深機を使用する場合は、シングルビーム測深機を併用して測量を行う必要があり、その測定結果を比較して精度確認を行った。

写真-5 シングルビーム測深確認

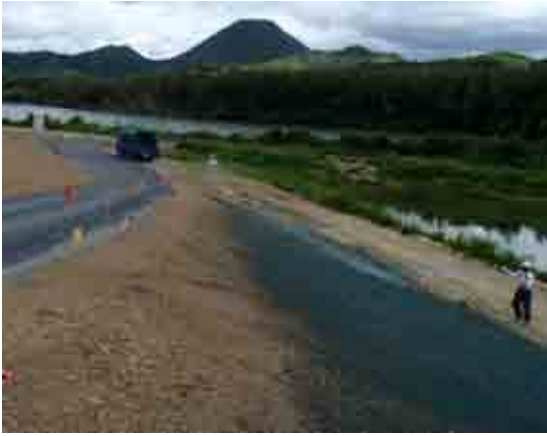
デメリットは、当現場では車上プラントにより施工を行ったため、4t以上のトラックが必要となる。4t以上のトラックが入れない狭小な場所では、施工が困難となる。（図-5）

図-5 ノシバ種子吹付の施工状況

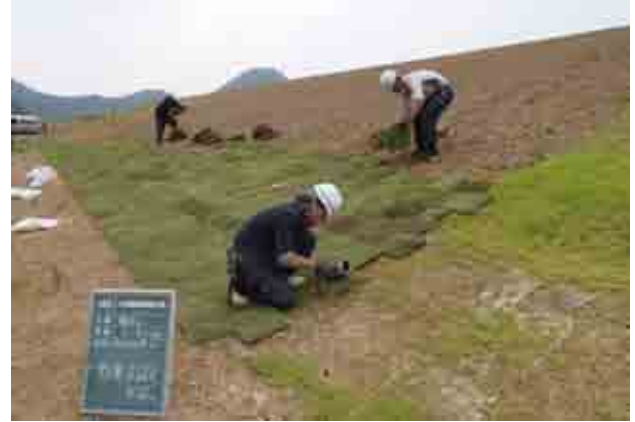
た、人力施工であるため、労力が大きく、日施工量も約50m²/人と小さくなる。また、施工コストも約2,300円/m² (材料費込・直接工事費) と一番高価であった。(図-7)

図-7 改良コウライシバの張芝状況

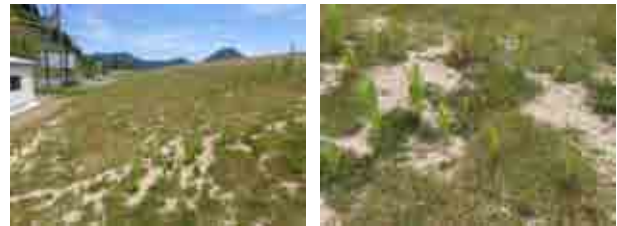
張芝であるため、初期より群生密度が確保され、安定している。張芝の繋ぎ箇所の一部で、雑草の侵入は見られるものの、ノシバ (種子吹付) に比べると少ない。(図-8)

図-8 改良コウライシバの生育状況
(左：遠景 右：近景)

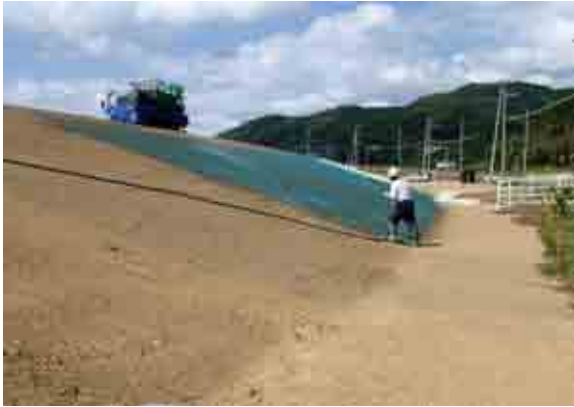
デメリットは、ノシバ同様に、車上プラントにより施工を行ったため、4t級以上のトラックが必要であり、狭小な場所では、施工が困難となる。（図-9）

図-9 改良ムカデシバの種子吹付状況

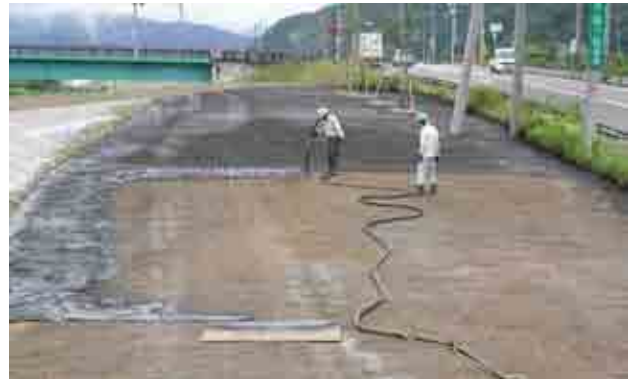
デメリットは、ノシバ同様に、車上プラントにより施工を行ったため、4t級以上のトラックが必要であり、狭小な場所では、施工が困難となる。また、施工コストも、約1,300円/m²（材料費込・直接工事費）となり、ノシバや改良ムカデシバに比べ、高価であった。（図-11）

図-11 イワダレソウの細断茎散布状況

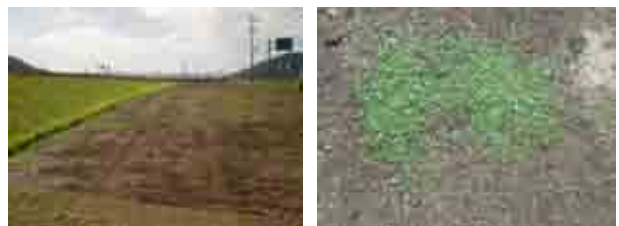
初期の群生密度の上昇はよかったが、秋頃から群生密度の上昇ペースが伸び悩んだため、寒冷地域での適用には懸念があると考えられる。（図-12）

図-12 イワダレソウの生育状況
（左：遠景 右：近景）

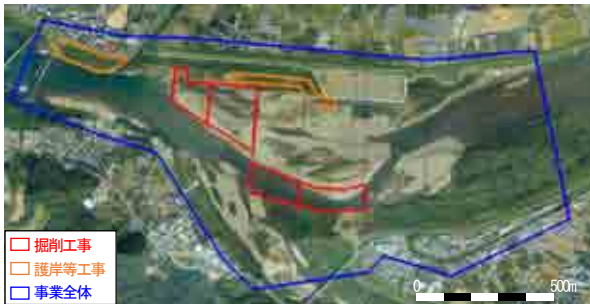
当初予定の単独工区（3ha）のみでは、ALBによるスケールメリットを得られないと判断し狭窄部全体（63ha）を対象とした測量を条件とした（図-2）。

図-2 岩出狭窄部の事業範囲

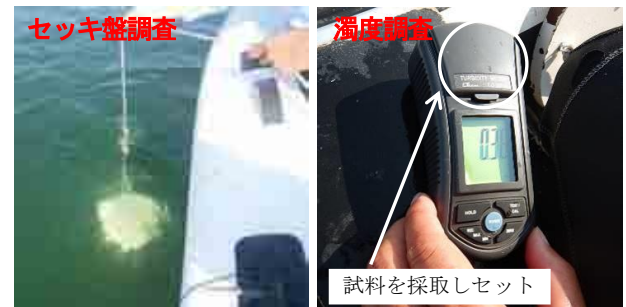
計測当日朝の透明度調査では、水深4mまでセッキ盤が視認できたため、1.5セッキに相当する水深6.0mまでの測深が可能と推測した。参考として濁度計による調査も行い、濁度は1以下の値を示し濁りの影響は少ないと判断し計測実施を決定した（図-4）。

図-4 水質調査風景

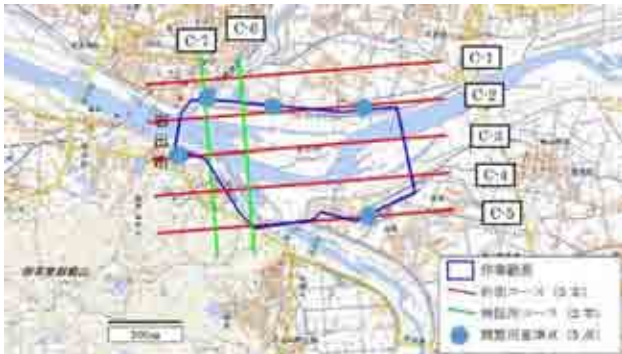
項目		諸元	備考
対地高度		700m	
対地速度		100km/h	
計測コース数		7本	検証用2本含む
コース間重複度		50%	
レーザパルス 発射数	緑色	550,000Hz	37点/m ² (単コース)
	近赤外	145,000Hz	4点/m ² (単コース)
垂直カメラ地上解像度		7cm/pixl

図-5 コース計画図

検証エリアは、図-5に示すC2,C3,C6,C7に囲まれた矩形内(280m×260m)とした(図-11)。計算ではエリア内を0.5mメッシュ分割し、メッシュ内の全点群の標高平均値とコース毎の点群の標高平均値の較差を確認した。表-5に示す通り、検証結果では何れのコースも10万点以上の母数に基づき、統計的にも信頼性の高い結果が得られたと考える。表-4にもあるコース間標高較差を含め総合的に、今回の計測では相対的に5cm程度の誤差内で全体計測ができたと判断できる。

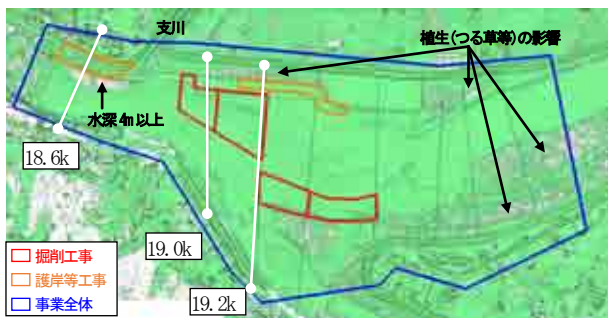
図-6 データの取得状況例

計測後，速やかにデータの一次処理を行ない取得状況を確認した。その結果，工事対象エリアについては，十分な密度で水部も陸部も地形を捉えていることを確認した。なお，施工範囲外ではあるが支川合流部の深掘箇所では約4mまでの測深に止まり，セッキ盤による事前調査で推測した6mまでの測深ができていないこと，陸部については，つる草の繁茂した箇所の一部地表面にレーザの照射不足が確認された(図-6)。

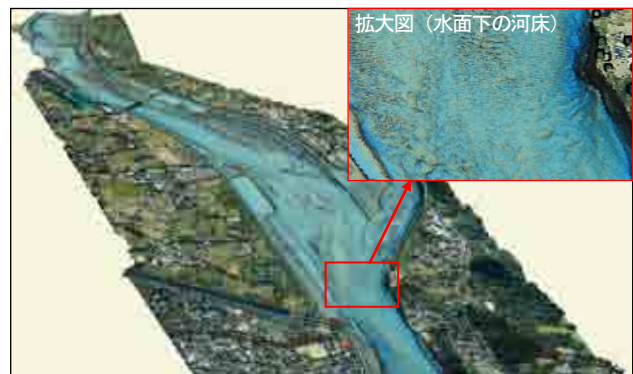
グラウンドデータに基づき，TIN法*による補間処理から0.5mメッシュデータを作成した。メッシュにより河床の微小な凹凸を確認できる(図-9)。

図-9 メッシュデータによる鳥瞰図

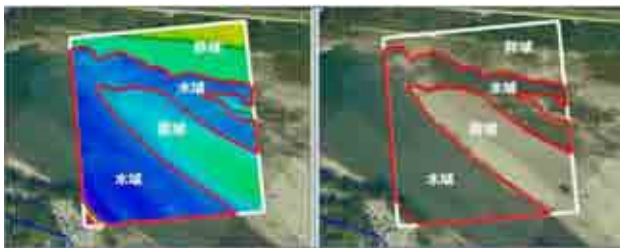
図-11 検証エリア

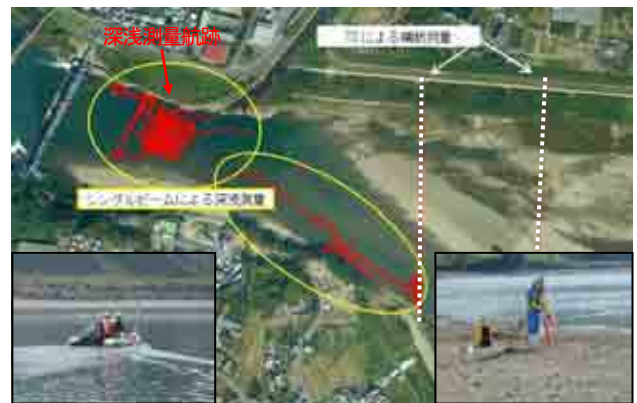
得られた結果に対し、従来法によるものとの差異を確認するため、TSによる横断測量と深淺測量(音響測深)を行い、標高較差を点検した(図-12)。横断測量(図-13)では、地形変化点及び概ね5m間隔の観測点に対し、ALBでは細密な点で横断形状を再現していることが確認できる。標高較差については、横断及び深淺測量の何れも、RMSE※は10cm以内となり、従来法と整合性の高い結果であることが確認された(表-6、表-7)。

図-12 点検測量エリア

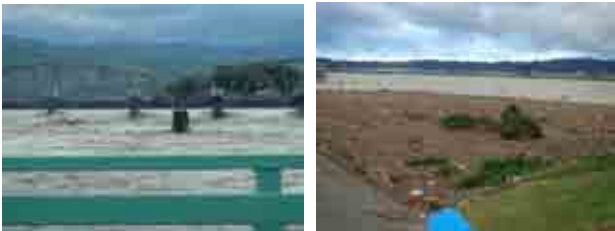
前述の通り10月11日のALB計測後、掘削工事に直接関係する箇所0.5mメッシュデータが出来上がった段階で、台風21号（10月22日夜に近畿最接近）に伴う出水により河床形状は大きく変化することとなった（図-14）。掘削土量の正確な把握のため、起工前測量のやり直しを急ぎ決定し、水位の低下、濁りの収束を待って、11月16日にALB再計測を行い、その10日後には工事に必要な0.5mメッシュデータを作成した。

図-14 出水時の現場風景

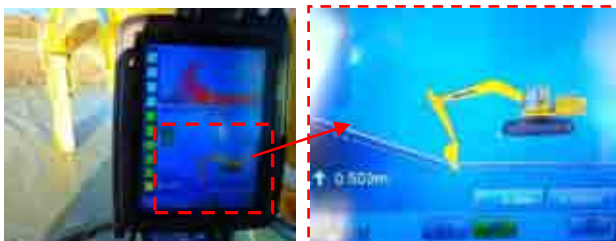
河道掘削工事においては、掘削後の降雨による流水や浮遊砂の沈降に伴い、30 cm～40 cm程度の堆積が生じる。水面下の掘削は、オペレータによる目視ができない環境において、計画河床高に加えて-500mmの余堀りも見込んで、MC バックホウのオフセット機能により、過不足のない掘削を実施した（図-15）。

図-15 バックホウモニター

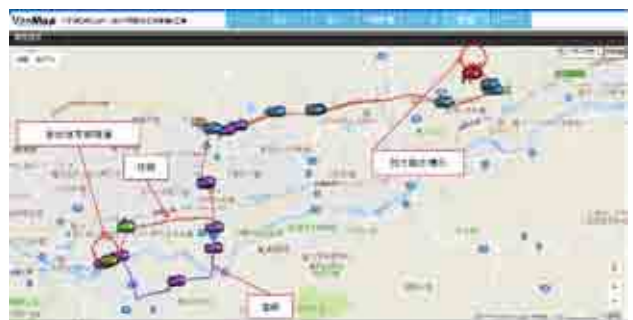
現場から残土処分場までは 22km 程あり、1 日あたり最大で 40 台のダンプが搬土を行うことになった。ダンプに搭載した GNSS データをインターネット回線でシステムに転送し、車両位置、速度等をリアルタイムに監視、速度超過時の注意指示等で安全運行に努め、交通事故ゼロで工事を終えた（図-18）。

図-18 運航管理システム画面

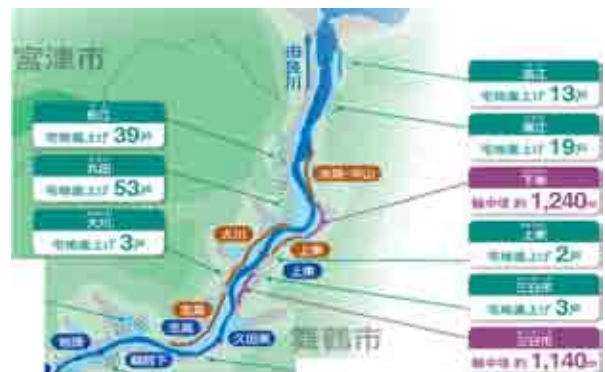
図-2 由良川緊急治水対策(下流部)

緊急治水対策では、中流部は連続堤や河道掘削を実施し、特に由良川下流部は山間の狭い平地に集落が散在しているため、効率的な対策として、水防災対策（輪中堤、宅地嵩上げ）を実施している。

本稿の対象である下東地区においては、洪水から効率的に集落を守るため、約1,240mの輪中堤を整備することとしており、三日市地区においては、約1,140mの輪中堤の整備および、宅地嵩上げを実施する計画である。

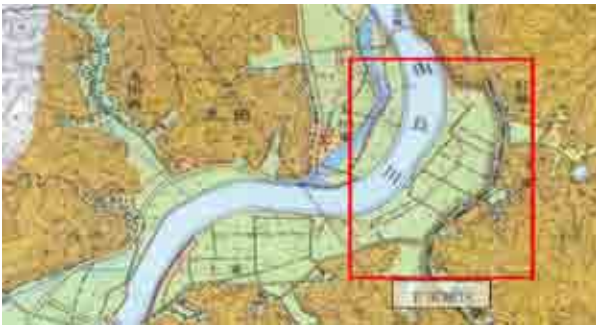
図-3 治水地形分類図(下東地区)

由良川下流部の下東地区や三日市地区の平地は、由良川の堆積作用によってできた沖積層から成る平地で、繰り返し洪水が起こって土砂などが積もってきた低平地で、軟弱な地盤が多い地層となっている。

また、由良川沿いは由良川自然堤防堆積物として砂がち堆積物、山側は由良川氾濫原堆積物として泥がち堆積物が堆積している状態であり、現状で上記自然堤防の区域は畑、由良川氾濫原の区域は水田として利用されている。

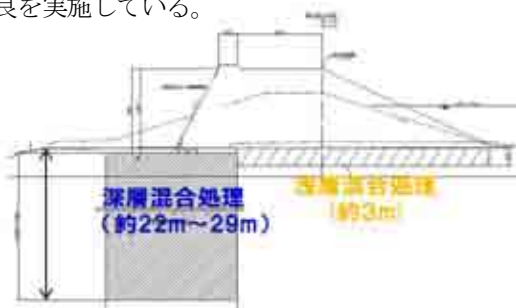
図-5 志高地区における築堤断面

志高地区においては、「河川堤防構造検討手引き」に基づき、円弧すべりによる安定解析を行い、さらに築堤時の沈下量による周辺家屋への影響が懸念される箇所においては、FEMによる変形解析を行った結果、志高地区では堤体直下に浅層改良をほぼ全てで実施しており、民家が隣接している箇所ではさらに川裏の尻付近に深層改良を実施している。

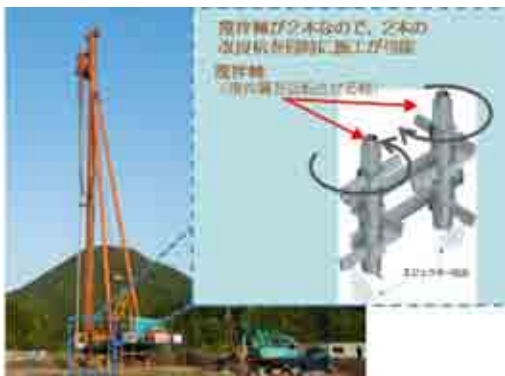
図-8 深層混合処理工の一例

C I-CMC工法とは、貫入時に攪拌翼に内蔵されている装置からセメントスラリーを霧状に高圧噴射しながら攪拌することにより、改良域を流動化させ固化剤を混合する工法である。この工法では、霧状スラリーが土をほぐし、土粒子の流動性を高め、エアリフト効果により排土を促すため、セメント量が改良体と同程度均一に混ざり合った吹き上がり土が発生する。

また、地盤改良工により発生する吹き上がり土は、投入するスラリー量と同量程度の発生が見込まれる。

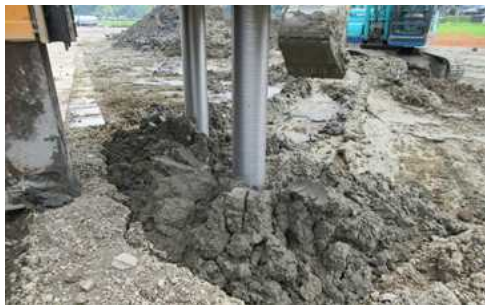
図-9 吹き上がり土の様子

地盤改良に伴い発生する吹き上がり土は、発生直後に地上部に出てきた際は図-9の写真のとおり泥状の状態であり、ダンプトラックにて積込・運搬は可能であるが、人が上を歩けない状態であり、発生翌日のコーン指数が193kN/m²との結果も出ている。

建設汚泥処理土利用技術基準【国土交通省】によると、建設汚泥の定義は「建設工事に係わる掘削工事から生じる泥状の掘削物及び汚水のうち、産業廃棄物処理法に規程する産業廃棄物として取り扱われるもの」とされており、泥状の状態とは、標準ダンプトラックに山積みできず、また、その上を人が歩けない状態をいい、コーン指数が概ね200kN/m²以下であることとなっていることから、下東地区で発生する吹き上がり土はそのままでは建設汚泥として取り扱う必要がある。

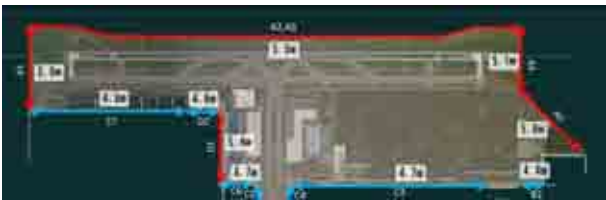
図-3 2期島における高潮・津波に対する必要高さ

また、津波に対する必要天端高は、内閣府の「南海トラフの巨大地震モデル検討会」の津波断層モデルを用いて、大阪府が実施した津波シミュレーションで計算された関西国際空港での津波高に、地震による地殻沈降量及び地震動による鉛直変位量を足し合わせることで設定した。

これらより、2期島における高潮・津波に対する必要高さを整理したものが図-3である。

表-2は2期島A1~A4護岸における高潮・津波に対する必要高さである。2期島A1~A4護岸では、津波に対する必要高さよりも、台風時の高潮に対する必要高さの方が高くなっているため、この高さを必要天端高として設計を実施した。

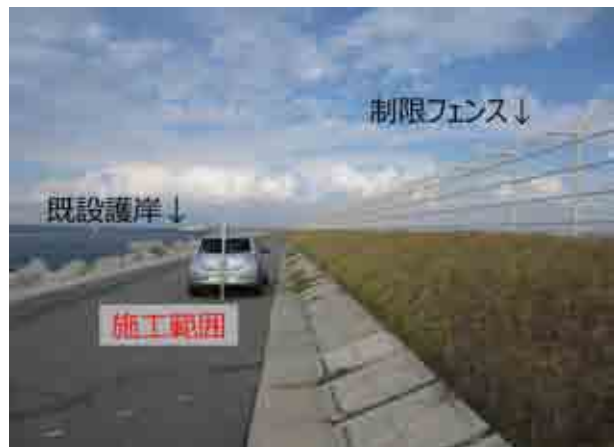
写真-1 2期島A3護岸施工前風景

本工事は、写真-1のように施工場所が非常に狭隘である。特にA2・A3護岸では、施工可能範囲が5m程度の幅しかない状況である。そのため護岸側のみのスペースでは、十分な施工スペースが確保できず、著しく施工性が悪くなるため、一連の作業工程の中で撤去工、土工を除く作業を、制限区域内からクレーン、ポンプ車等を用い、制限フェンス越しの施工を行うこととした。制限区域内からの作業を実施することで、航空局を始めとした、各関係機関との作業調整を行う必要がある。

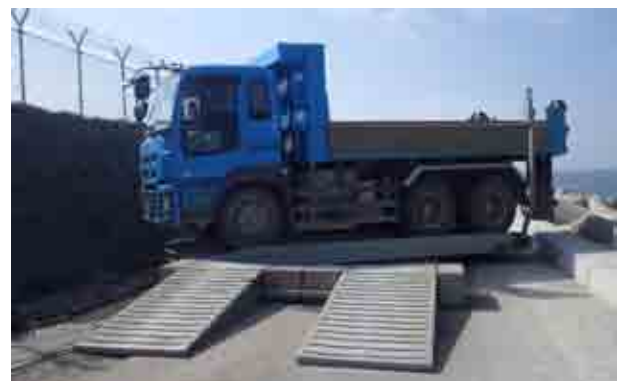
写真-2 ターンテーブル使用状況

A2・A3 護岸では車道幅が狭いため、土砂を運搬するダンプトラック等の方向転換が出来ない。また A2・A3 護岸延長がおよそ **4,800m** あり、適宜方向転換できる場所が必要であった。そのため、**写真-2** のような、通常トンネル工事等の現場で用いられるターンテーブルを設置することで、ダンプトラックの方向転回が可能になり、土工における土砂運搬作業の効率化を図ることができた。

ターンテーブルは **100m** ピッチで設置箇所を設け、工事の進捗状況に合わせて随時移動させながら施工した。

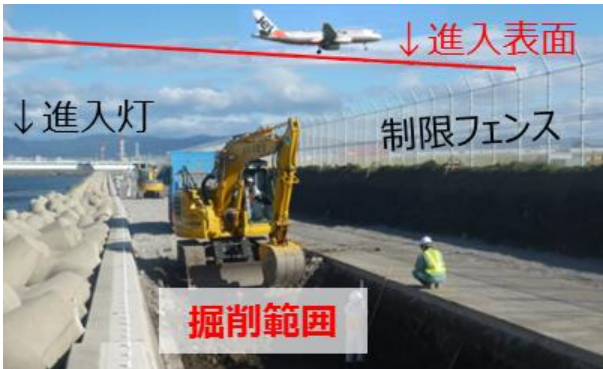
写真-3 A1護岸施工風景

写真-3はA1・A4護岸での施工の様子である。本区間は進入表面下での作業となるため、進入表面を越えない作業制限高さを厳守した。作業制限高さはA1護岸では施工地盤面からおよそ4.5～6.0m、A4護岸では施工地盤面からおよそ7.7～9.5mである。

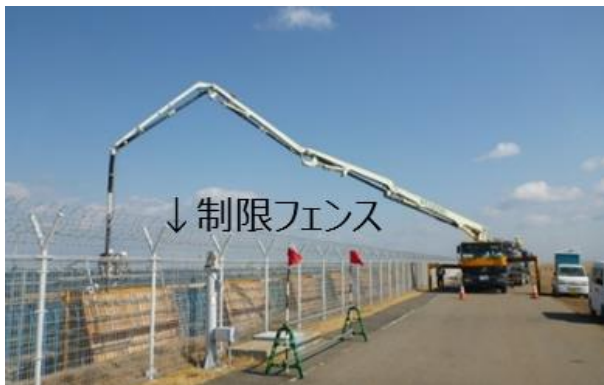
写真-4 A2護岸施工風景

A2・A3護岸（延長4,800m）は施工箇所が非常に狭隘で、護岸側のみでは施工スペースが確保出来ず、また一旦掘削すると、工事車両が通行出来なくなることもあり、制限区域内からクレーンやバックホウ、ポンプ車等を用いた作業を実施する。写真-4はA2・A3護岸での施工の様子である。

クレーン作業は作業制限高さと作業範囲を設け、制限表面（内側転移表面）高さを厳守した。A2・A3護岸では作業制限高さは施工地盤面から20mの高さである。

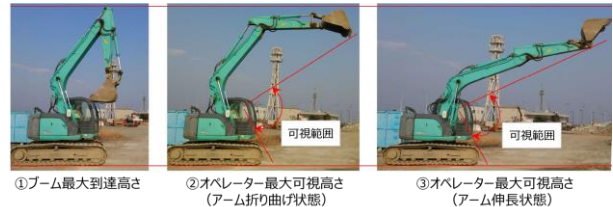
図-6 バックホウの作業高さ管理

②③が①より低い場合には、②③の高さを使用し、オペレーターはバケットの見える範囲での作業を遵守する。

②③が①より高い場合には①の高さを使用し、キャビネットの全面ガラスに高さ管理用テープを張り、バケットがテープを越えないように注意して施工を行う。

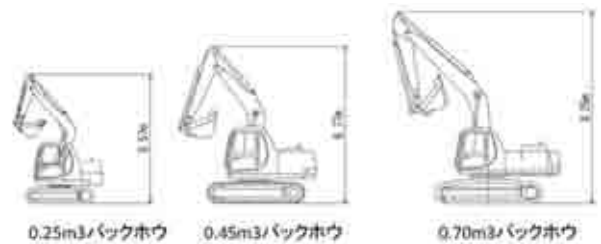
図-7 バックホウの選定

また、図-7のように各バックホウの最大到達高さを事前に測定し、作業可能高さが低い範囲では小さい重機を使用し、作業可能高さが高い範囲では施工性を高めるためにも大きな重機を使用した。

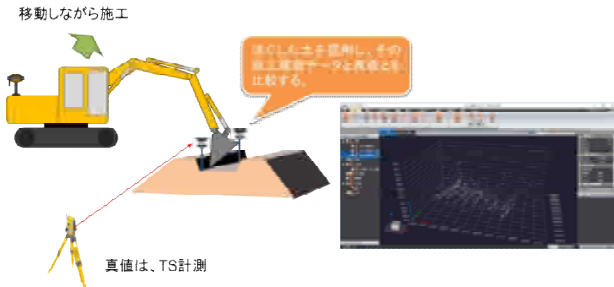
図-9 整形後出来形と軌跡データの比較イメージ

図-9にMGバックホウによる整形後の出来形と軌跡データの比較を示す。施工履歴データの取得間隔の違いによる計測精度の変化を確認するために、作業パターン別の比較検証を実施した。この検証は、施工履歴データと

実際に整形を行った地盤の出来形との比較である点で、前述した(2)の検証とは異なっており、実現場における施工履歴データを用いた出来形管理を想定した精度検証実験となっている。なお、実験手順は基本的に(2b)と同じ手順で行っているが、建機の動作は低速パターンのみで行った。

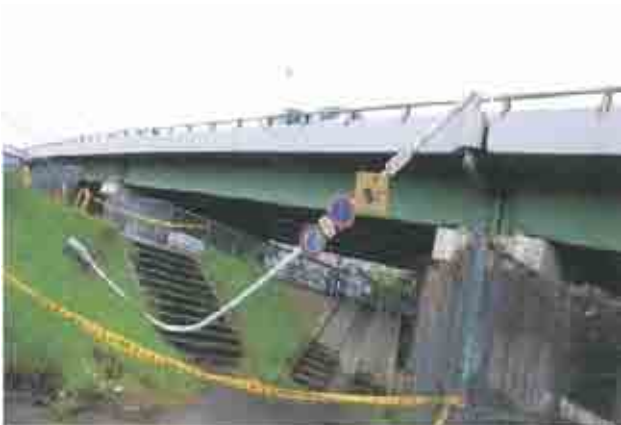
写真-1 石切跨道橋

- ◆2013年4月：一般国道170号の石切跨道橋及び志岐跨線橋の橋梁添架照明柱が倒壊。(写真-1、2)
- ◆2013年8月：道路照明柱の緊急点検を実施。
- ◆2013年～：腐食及び穴等が確認された道路照明柱を撤去、順次更新を実施。
- ◆2017年2月：他土木事務所管内で転倒事案発生。
- ◆2017年3月：一斉点検を実施。道路照明柱270本を更新予定。

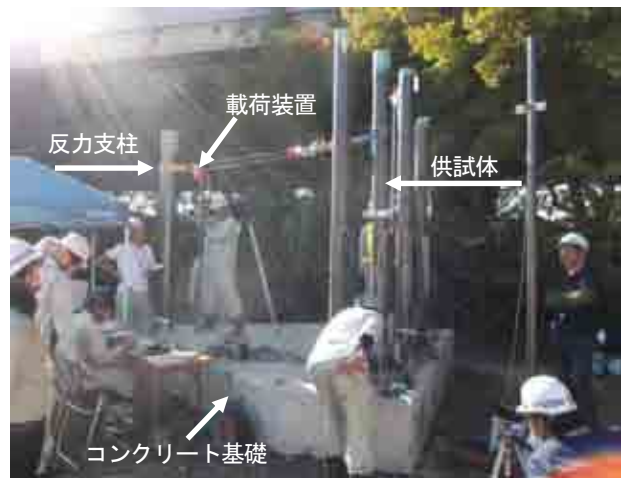
写真-3 実験風景～2016年度～

実験設備については、写真-3 のようにコンクリート基礎に反力を受ける支柱と供試体を固定し、載荷位置に載荷装置を取り付けている。

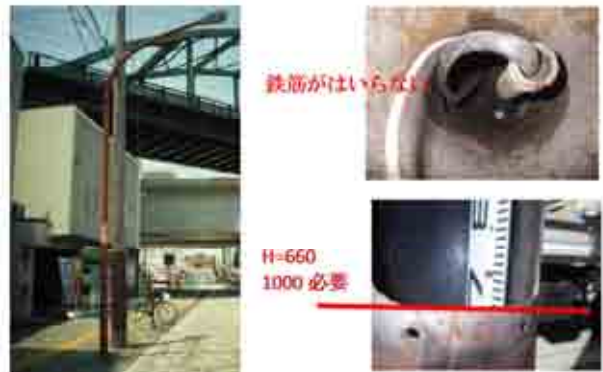
写真-4 施工困難事例

2017年度の実証実験は、補修・補強対策に係る施工上の問題点及び想定する安全性能に対して大きな余裕を有していた2016年度の実験結果をふまえ、更なる現場条件に則した合理的な補強方法を検討するという課題への対応のもと、地下配線等の原因により補強鉄筋が挿入できないという所定の補強が困難な場合(写真-4)の施工を対象に、無収縮モルタル(超高強度型)を充填する補強工法に関してできるだけ有効な方法を見出すことを目的とした。

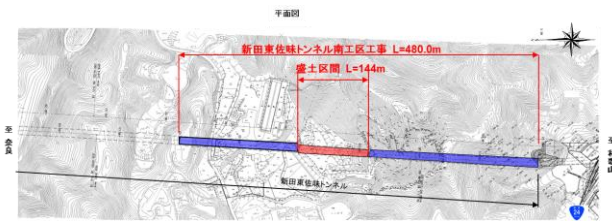
図-3 新田東佐味トンネル南工区工事 概要図

大和御所道路新田東佐味トンネル南工区工事（受注者：前田建設工業(株)）は、延長 L=480m 区間のトンネル掘削・支保、覆工の施工を行うものである。本工区（測点 No. 122+60～No. 125+10）には、先述の通りトンネル直上に脆弱な盛土が存在する。この箇所の盛土は過去の地質調査結果より建設残土が締め固めも行われずに埋め立てられたものであり、N 値 5～10 程度の非常に脆弱な粘性土や砂質土、礫質土、碎石等で構成されていることが判明していた。

こうした状況から設計成果では地山分類表（出典：道路トンネル技術基準（構造編）・同解説）に当てはまらない劣悪な分類として E 区間(L=144m)とし、対策工の検討を行い、盛土部分を取り払い明かり部を形成する案、地表面から地山を改良する案、坑内からのパイプルーフを施工する案等と比較検討した結果、施工性、安全性、改良の確実さ、コストを踏まえてトンネル内部から先進導孔により地山を改良する工法が選択された。

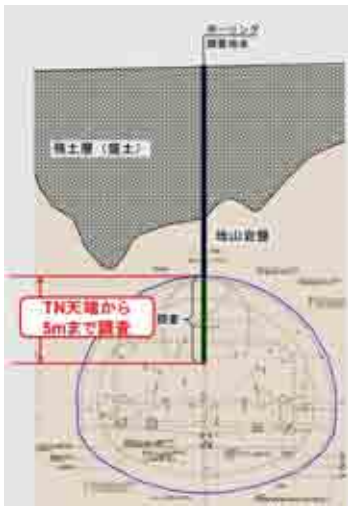
図-5 ボーリング調査模式図

した。また地山土被りとトンネル切羽に出現する地山状況を確実に確認するため、トンネル天端高から5m程度の余裕長さを掘進するものとした。調査の結果、深さ方向について一部盛土がトンネル断面内に出現することが判明し、さらに盛土内にコンクリート殻、煉瓦、木片等の産廃が含まれていることがわかった。そのため薬液が

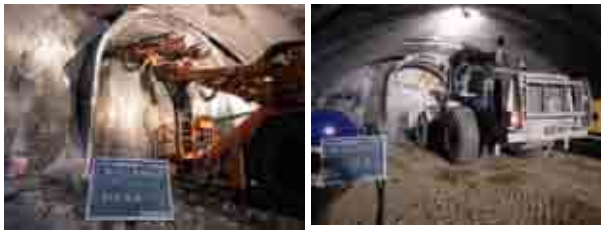
写真-2,3 2ブームドリルジャンボ及びタイヤショベル

当初発注時は先進導坑の掘削はレール工法により計画されていた。しかし、軌条設備の設置・撤去や掘削機械(スキッド型ワンブームパーカッション)の搬出入等の段取り替え作業に時間を要し、計画時の施工サイクルの確保が困難であった。そこで、協議により導坑断面の高さを 0.5m 拡大し、施工方法をレール工法からタイヤ工法に変更した。

これにより、2ブームドリルジャンボによる施工や本坑で使用したタイヤショベルでの作業が可能となり、導坑の掘削進捗は、昼夜作業で 3~5m/日となったため工程短縮に寄与した。設計では導坑掘削時の天端からの崩落対策として導坑の全線で 3.0m の中空樹脂ボルト(φ28.0mm)による注入式フォアボーリングが計画されていた。しかし、前述のボーリング調査により、上部の盛土が導坑の天端から露出する箇所があることが確認されていたことから、導坑掘削時における盛土地山の天端の抜け落ちを確実に防止するため、当該箇所については長さ 6.0m (継足し長)の注入式中空樹脂ボルトに変更し、先進導坑の掘削は発破掘削が主であったが、発破振動による抜け落ち防止のため、同箇所は機械掘削に変更して施工を行った。

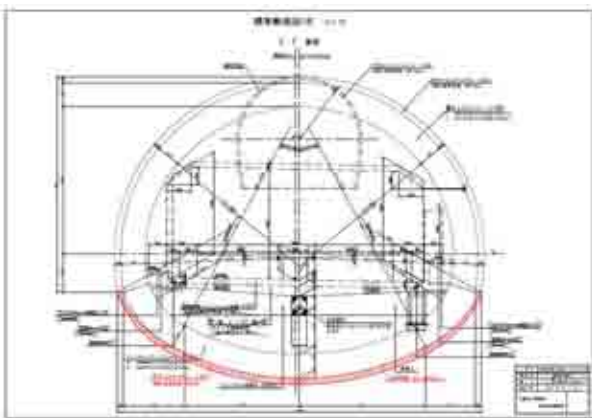
図-11 仮インバート図面 (赤書き部分)

E 区間は元の地山土被りが 1.0D 以下であるため、地山のグランドアーチが期待できない。そのため当初設計から二次覆工を RC 構造とし、将来荷重を受け持つ構造としていた。しかし、覆工及び仮インバートコンクリートの施工が完了し、構造体として機能するには掘削後に時間がかかるものとなっていた。この際に沈下が生じると盛土及び周辺地山に緩みが生じる恐れがある。そこで、一次支保の状態をトンネルを早期に閉合し、耐荷力を、向上させておくことが非常に重要であると判断し、当初計画されていなかった仮インバートを施工することとした。仮インバート吹付けの強度は 18N/mm²、厚さは t=25cm、スパン長は追加した小口径長尺先受けと同様に L=9.0m とし、吹付けによる閉合箇所との離隔距離は、切り上げ掘削の上半切羽から 16m、下半切羽から 11m とした。

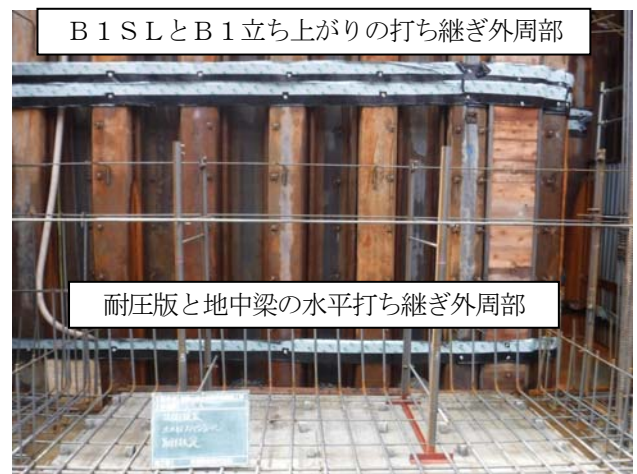
写真-2 水平打ち継ぎの止水対策

- ① 耐圧版と地中梁の水平打ち継ぎ部外周部、B1SLとB1立ち上がりの打ち継ぎ外周部（山留面）に、非加硫ブチルゴム系止水板（アクアシャット）を施した（写真-2）。水平打ち継ぎ面の躯体外側に止水板を設けることで、水上側で止水効果を図った。
- ② 外周部コンクリート打ち継ぎ面に、打ち継ぎ材（ジョイントテックス）を打設時に塗布した（写真-3）。打ち継ぎ材をコンクリート打設時に塗布することで、ブリージング水によるコンクリート打ち継ぎ面の付着性低下を防止し、止水性を高める効果を期待した。

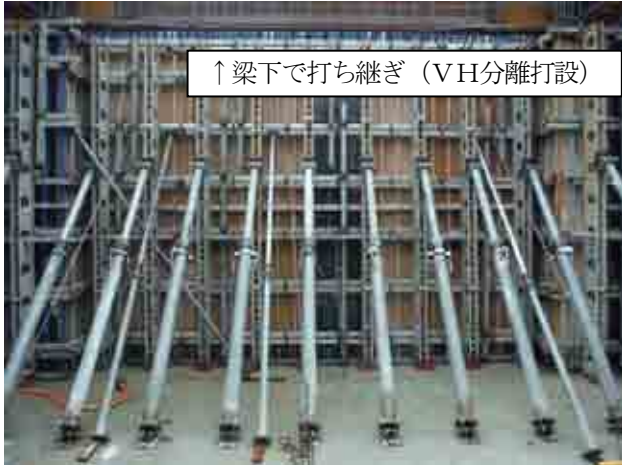
写真-4 セパレータを用いない型枠工法

B1立ち上がり外周部（外壁と柱）の型枠は、漏水の原因となるセパレータを用いず、鋼製支持材を用い施工した。

B1階立ち上がりの躯体構築では、1階梁下までと1階梁とスラブの2回に分けてコンクリートを打設した（VH分離によるコンクリート打設）。竣工後の水位は、もともとの水位であるGL-2mであると考えられる。そこで、密実なコンクリートを打設し止水性を高める躯体とするため、施工性を考慮し今回のVH分離打設を採用している。

↑梁下で打ち継ぎ（VH分離打設）

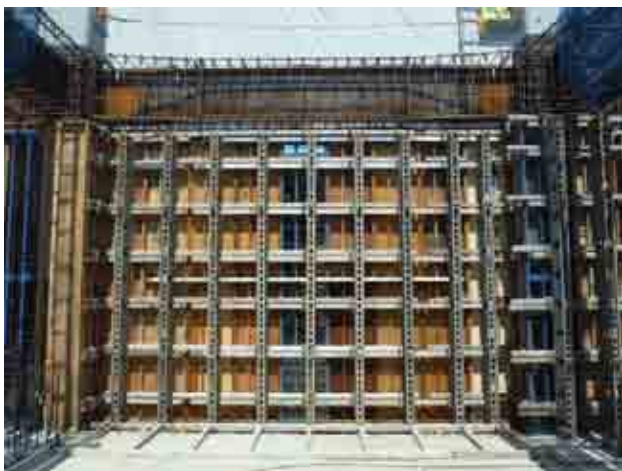
写真-5 透明型枠

地下躯体は鉄骨鉄筋コンクリート造であることから、柱には鉄骨が配されている。そのため、コンクリート打設時の流動性が低下し充填不良を発生させるリスクが生じる。これに対し、十分に適切なバイブレータによる充填施工が必要となるが、その効果を管理する目的で、要所に透明型枠を配置した。

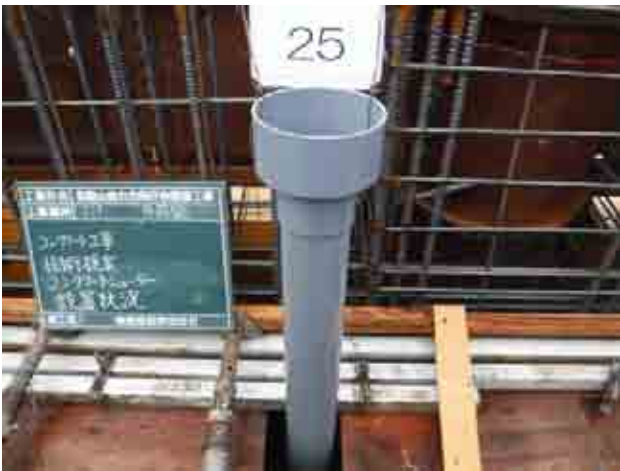
写真-8 コンクリートシューター

写真-8に、コンクリートシューターを示す。

打設高さが4m近いことから、打設初期段階で梁下端からコンクリートを落下させると分離が予想される。コンクリートの分離を防止する観点から、落下高さを低く抑える手法として、コンクリートシューターを採用した。

コンクリートシューターは壁中段に接続し、分離のない密実なコンクリートの打設に効果を発揮した。

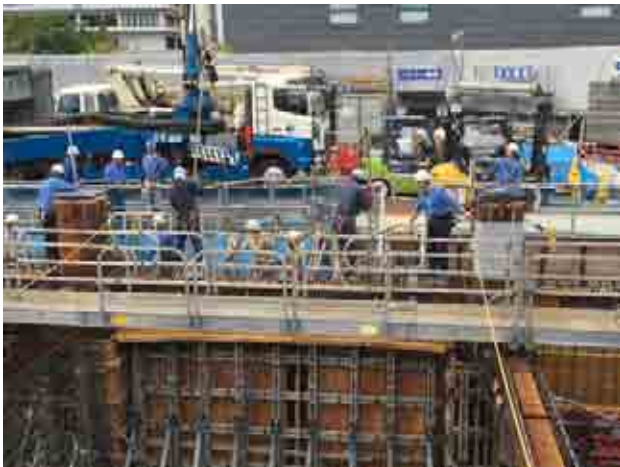
写真-9 打設状況

写真-9に、打設状況を示す。打設時には各班とも、コンクリートの練り混ぜから打設までの時間、打ち重ねまでの時間、および型枠の強度を考慮し打設高さを確認しながら回し打ちを行った。充填性は、透明型枠と目視できない部分には充填確認センサーを設置し確認を行った。

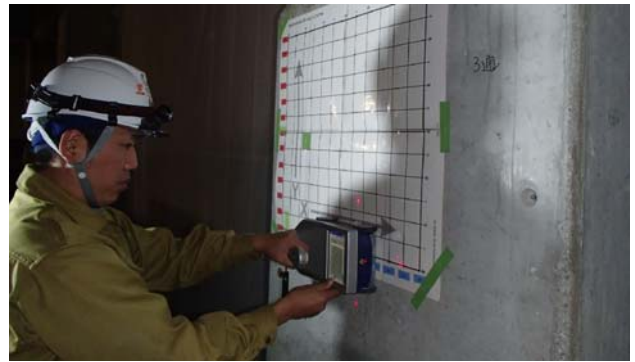
写真-10 柱のRCレーダーによる3Dスキャンの状況

コンクリート打設後に型枠の脱型が終了した時点で、出来形の自主検査を実施した。その結果、コールドジョイント等の不具合が懸念される部分について、躯体内部の非破壊検査を行った。方法は、柱にRCレーダーによる3Dスキャンを、外壁については超音波による検査を採用した。

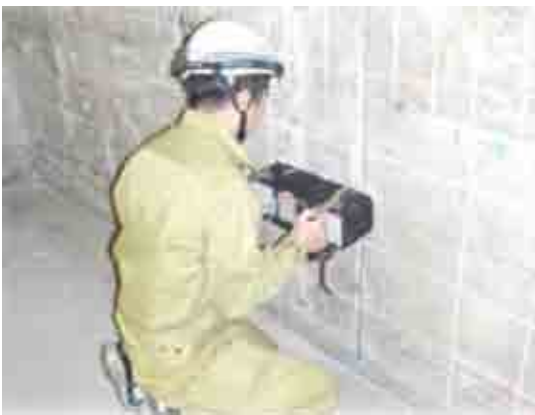
写真-12 超音波探査の状況

写真-12に調査状況を、図-5に調査図を、図-6に調査結果を示す。

調査の結果、外壁内部に空洞がないことが確認できた。

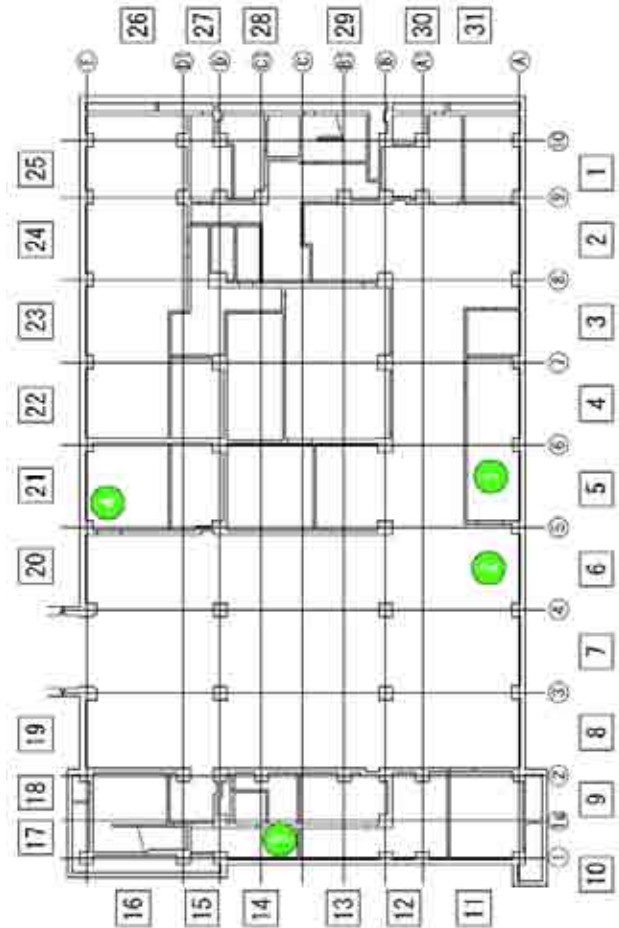
図-7 漏水場所

図-7に漏水場所を、写真-13に、漏水箇所例を示す。

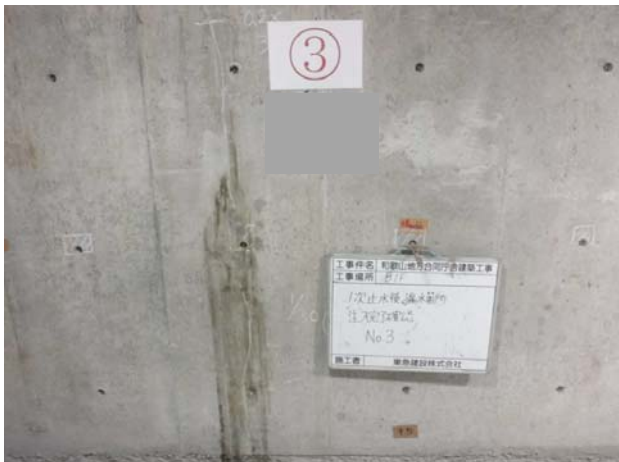
写真-14 止水処理後の状況

漏水した場所は、揚水停止前に1次止水を施し、揚水停止後に観察を継続した。写真-14に、止水後の状況を示す。本工法を用い止水を施した結果、現在に至るまで漏水は生じていない。

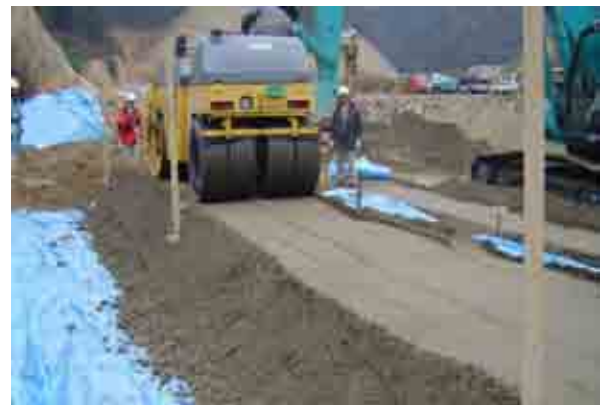
写真 INSEM-Cタイプの施工状況

砂防ソイルセメント工法は、振動ローラ等の締め固めにより堤体を構築する方法である「転圧タイプ」と生コンクリートと同様にスランプを有する領域まで加水・セメントを追加し流動性を持たせた「流動タイプ」の2種類がある（以下「INSEM-Fタイプ」、転圧タイプ（以下「INSEM-Cタイプ」）と称す）。これらの2つの材料の製造方法は、手順・施工機械・仮設方法も異なることから、

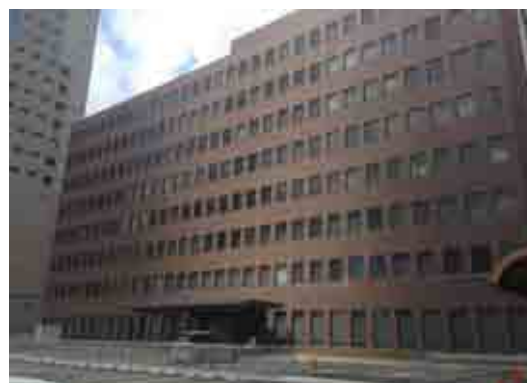
写真-2 神戸地方合同庁舎 外観

濃茶のタイルで全面を覆われており、地震時に剥落の危険性のある箇所は張替工事を行っている。(写真-2)

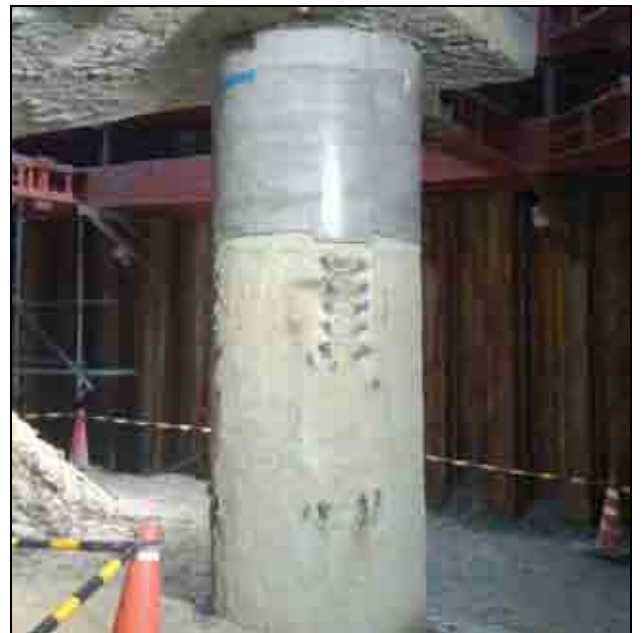
写真-4 杭基礎仮補強

そのため、破損箇所に高強度モルタルを打設して仮補強を行った。(写真-4)
