国道2号淀川大橋の大規模修繕について (中間報告)

国道2号淀川大橋は、供用後90年以上が経過しており、これまでも補修補強を行ってきたが、補修箇所の再劣化など抜本的な対策が必要な時期となっているため、大阪国道事務所は2016年度（平成28年度）から床版を取り替える大規模修繕に着手した。

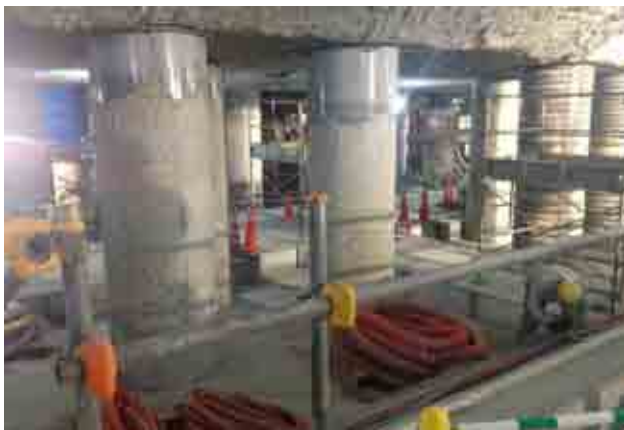
写真-5 地下空間内 状況写真

地下空間内では空頭制限がありクレーンを使用できない為、従来の施工機では重量や大きさの関係で人力移動が出来ず、ロッドの接続も困難であった。(写真-5)

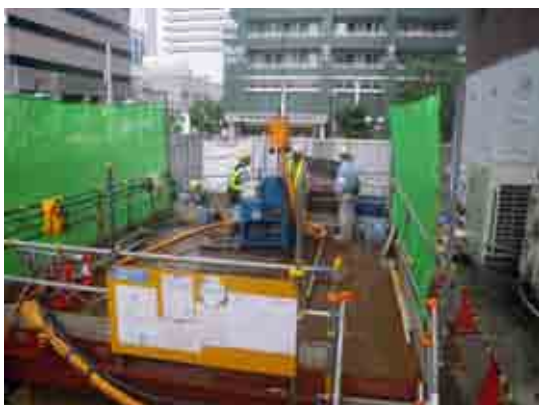
写真-8 試験施工実施状況

そこで、要求品質を満たす為に、事前に配合試験や試験施工を実施し、施工仕様の決定を行った。(写真-8)

「建築物のための改良地盤の設計及び品質管理指針」(日本建築センター)によれば、建築物基礎としての地盤改良では、品質検査におけるボーリングコア採取率が全長に対して粘性土で90%、砂質土で95%、深さ1m毎に粘性土で85%、砂質土で90%以上必要とされている。2回にわたる試験施工の結果、上記のコア採取率を満足し、一軸圧縮試験において不良率10%強度が設計基準強度を上回る施工仕様を決定し、本施工に適応した。

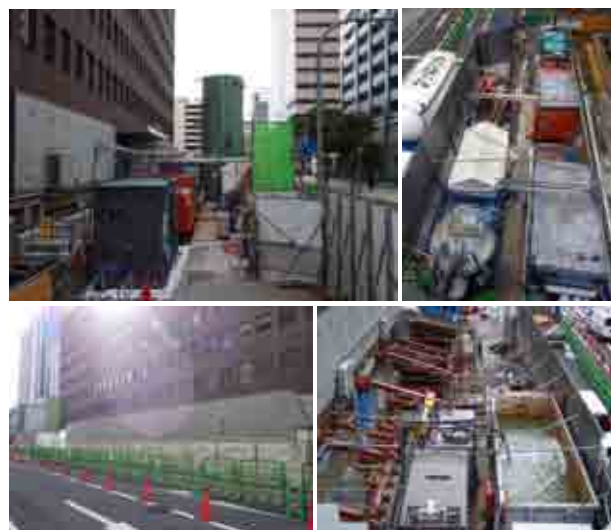
写真-11 プラント全景

JETCRETE工法のプラントは機械が大型であり、地下に配置することが出来ない状態であった。そのため、地上にプラントを配置して地下まで配管を行い、施工の際は無線を使用して連絡を取り合った。また、一般歩道に隣接する箇所に配置したため、周囲の環境に配慮し防音・防塵対策を徹底した。(写真-11)

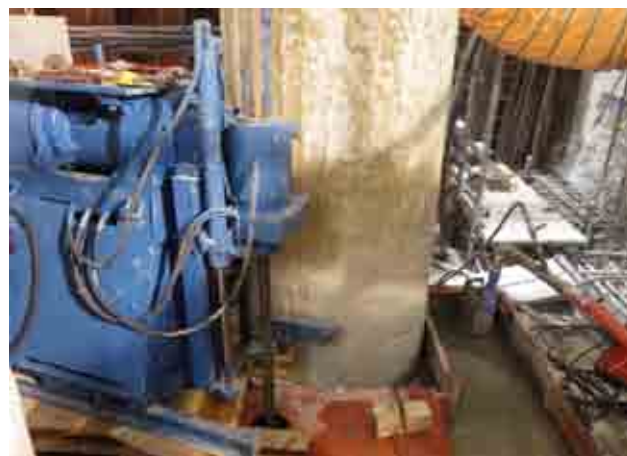
写真-12 排泥クローズドシステム

庁舎地下での施工において、地盤改良工後に耐圧版を築造する関係から、排泥ピットを掘って施工中の排泥を溜めることが出来ない状況であった。そのため、飛散防止箱や閉塞管にてクローズドシステムを組み、周囲に排泥が飛散しないようにした。(写真-12)

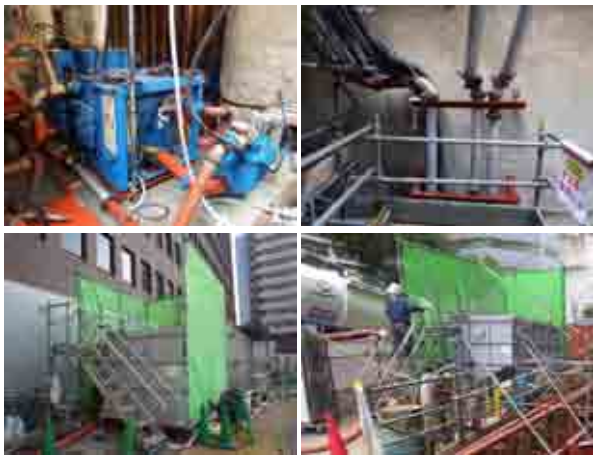
写真-13 排泥処理状況

飛散防止箱に溜まった排泥については、スーパーバキューマーによって、地下から地上まで立ち上げた閉塞管を通して地上プラントの排泥貯蔵タンクまで送られ、最終的にはバキューム車で処理を行った。(写真-13)

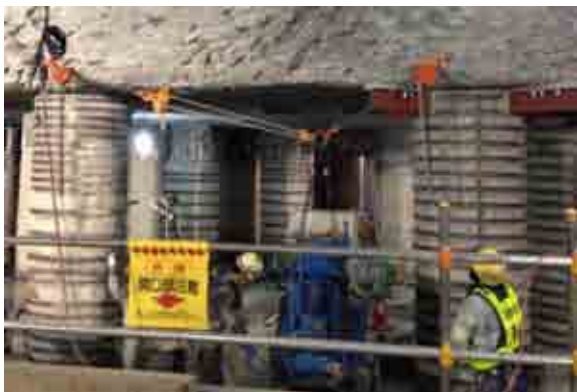
写真-14 施工機移動状況

地下空間内でも特に狭い箇所においては、天井にケミカルアンカーを打設してウインチを設置し、施工機を吊り上げて移動を行った。(写真-14・15)
