円山川における堤防の 維持管理コスト縮減に向けた取り組み

河川堤防は、洪水から地域住民の生活・資産を守る上で、大きな役割を担っているため、特に重要である。そこで、豊岡河川国道事務所が行っている3つの取り組みを紹介する。3つの取り組みとは、①堤防点検の省力化・高度化、②除草した刈草の処分費の削減、③除草頻度・刈草の処分量の削減である。①は、民間会社が現在技術開発を進める、堤防法面の計測システムを円山川で現地検証を行った。また、②では、集草・梱包した刈草を一般農家に配布することで、刈草の処分費を削減。一部区間では刈り放しを行う事で集草・梱包・運搬・処分の費用削減を実施した。③では、近年導入が進められている堤防の植生転換の試験施工を実施している。

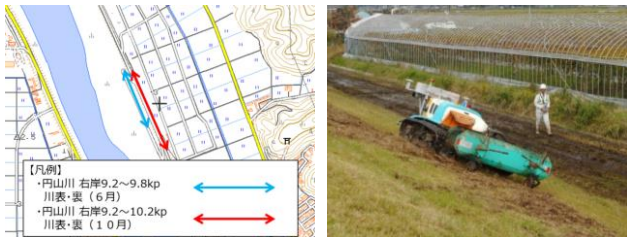
図2. 計測位置図

計測区間は、豊岡河川国道事務所と朝日航洋株式会社での協議の結果、比較的変状の多い区間（右岸 9.2～10.2kp）の川表・川裏法面とした（図2）。計測時期は比較検討ができるよう、6月（台風期前）、10月（出水期前）の2時期とした。計測は、より正確な結果を得るため集草作業と同時に進行し、レーザ計測機で集草直後の堤防法面の地盤地形、及びカメラ画像で法面状況をそれぞれ取得した。計測実施状況を図3に示す。

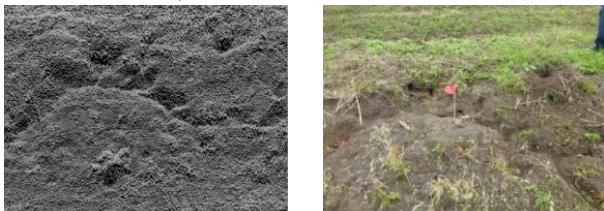
図5. 不陸の検出状況

計測データに対し、法面以外の周囲の植生、空気中の塵等のノイズ処理、及び刈り幅単位の計測データの統合処理を行い、連続した3次元点群データを作成した（図4）。また3次元点群データ上で捉えた堤防法面の変状と対応する現地状況を図5、図6に示す。

図5、図6に示す通り、CalSokによる至近距離からの計測により、従来の航空レーザ、MMS等の計測では取得が困難な堤防法面の詳細な地形形状を捉えていることを確認した。

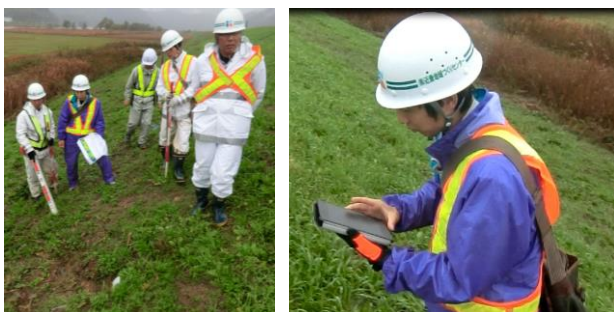
図12. CalSok計測データを用いた目視点検の様子

抽出した45か所の変状は、ほぼ現地で確認ができ、さらに、机上で事前に変状箇所を特定出来ていた。従来と比較して、効率的に目視点検を実施できることを確認した（図12）。また、目視では判読が困難な、はらみだし、寺勾配は、それぞれ1箇所ではあるが現地では確認できなかった。この要因については、自動抽出による過検出の可能性がある一方で、目視では判読が困難な変状を捉えている可能性もある。したがって、定期的なモニタリングによる変状の有無を確認することが重要である。

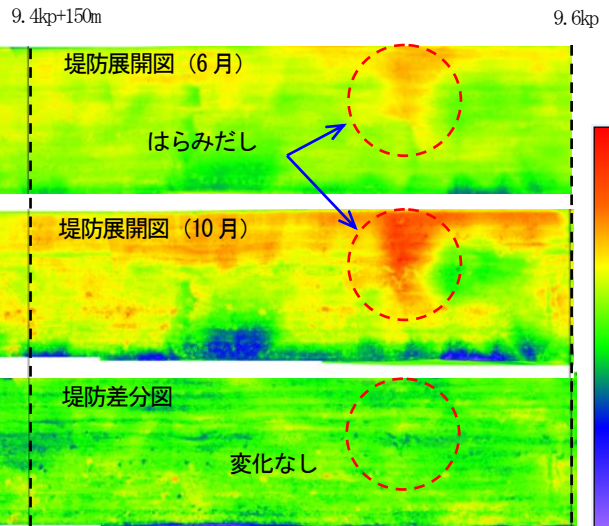
図13. 堤防展開図・堤防差分図

そこで2時期のデータを用い、はらみだしが確認された9.4kp+150mから9.6kpの区間を対象に、それぞれ堤防展開図（堤防表面の凸凹を段彩図として可視化し、水平に投影して作成）を作成し、さらにその差分を同様に可視化した堤防差分図を作成した（図13）。

その結果、この期間内での大きな変化は確認できなかったが、堤防展開図・差分図共に、定期的なモニタリングに有効であることを確認した。

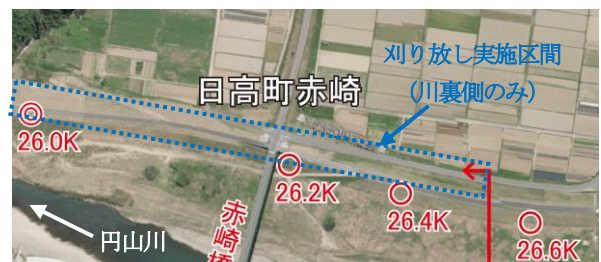
また、集草・梱包・運搬・処分を行わない刈り放しという手法があるが、刈り放しを実施する為には、風で刈草が飛んでも地元の住民に影響が出ないこと、出水で刈草が河川に流れない川裏側であることといった現場条件を満たす必要がある。円山川ではこの条件を満たす赤崎地区右岸の川裏側（円山川右岸26.0k～26.6k）にて刈り放しを実施した。（図15）

図15. 刈り放しを実施した区間（円山川右岸 26.0k～26.6k）

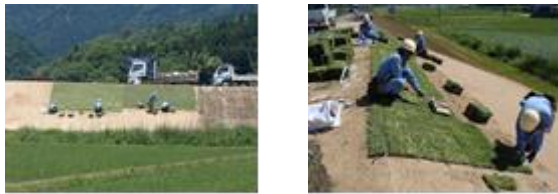
図16. 各低草丈草種の張り芝施工状況（施工中）

本施工の工期は平成28年5月16日から平成28年6月18日であり、施工場所は円山川水系奈佐川右岸3.6km付近で行い、改良イヌ芝、改良ムカデ芝、改良コウライ芝（以下TM9）、イワダレ草（ポット苗）の4草種を6m毎に等間隔で施工した。また、通常の張芝と比較するため、野芝を合わせて施工した。（図16、図17）施工条件については表5の通りである。

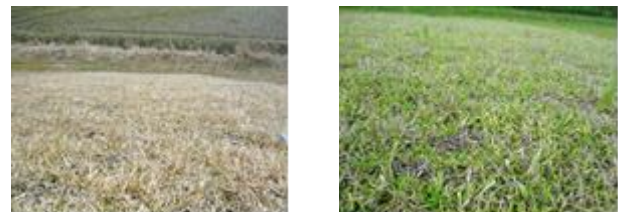
図18. 改良イヌ芝（左：H29.4.7 右：H29.7.5）

平成28年度から平成29年度にかけて行ったモニタリングでは、改良イヌ芝（図18）、改良ムカデ芝（図19）については、気温の上昇する6月下旬頃から草丈が伸び、気温が下がる10月下旬から草が枯れ初めることにより草丈も短くなるといった、通常のノシバと同じような生育が確認された。一方で、TM9（図20）は年間を通して草丈や被覆率はほとんど変わらず、外来種や別草種、雑草の進入もほとんど見られなかった。イワダレ草については、気温が下がり日照時間も少ない11月から翌年3月の間は葉が枯れ、茎も灰色になっていたが、気温が上がってきた5月には再び緑色の葉が付くようになり、完全には枯れていないことが分かった。また、被覆率は施工から約2年経った現在においてもほとんど変化がなく、法面に裸地が目立ち、雑草の進入も見られている。（図21）

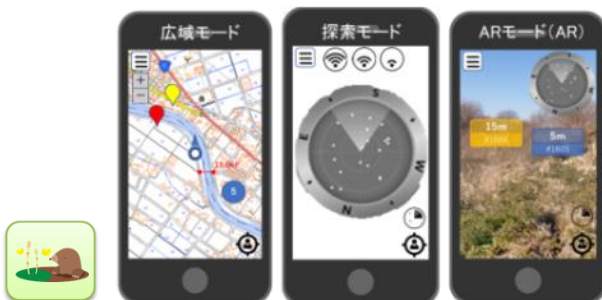
図22. ARツール

今後はCalSokによる計測データの容量が非常に大きいことから、現地で迅速にデータ処理と解析結果を可視化するシステム、及びCalSokの解析結果による目視点検業務の効率性向上を図るためのARツール(図22)の導入についても検討中である。計測から解析、データ運用までを含めて全体的に最適化を図ることにより、河川堤防の維持管理の高度化・効率化に貢献する所存である。
