サクラマス¹の生息環境に配慮した 堰魚道操作の検討について

サクラマスレストレーション(サクラマスの聖地といわれている九頭竜川にサクラマスを増やそうと言う取り組みをしている団体)、漁業組合、学識経験者等と連携し、鳴鹿大堰の呼び水流量の調整や、魚道放流量（ソフト面）の堰操作の運用により大型魚(サクラマス)の遡上を実現させた事例であり、その際、小型魚（アユ）及び底生魚の遡上に影響が出てしまわないよう、最適な流量を調整して実施した。

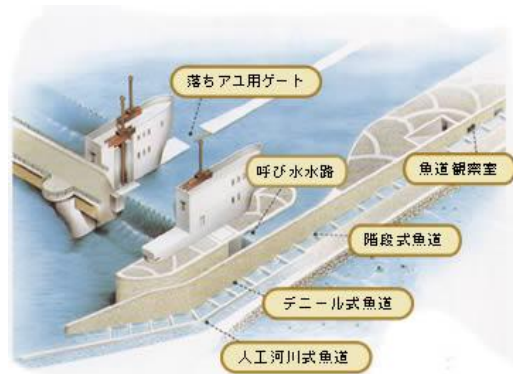
図-1 鳴鹿大堰の魚道

九頭竜川・鳴鹿大堰は、平成16年3月に竣工（平成11年3月から暫定運用開始）している。魚類が遡上するための2種類の可動式魚道を右岸・左岸に設置し、魚道放流量を調整することが出来る構造となっている。魚道の横には遡上する魚たちを魚道へ導くために流水を発生させる呼び水水路を設置している。（図-1）以前にあった旧堰の時代よりも、より多くの種類の魚が川を遡上していることが確認出来ている。

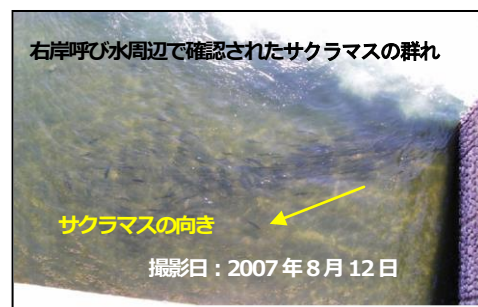
図-2 サクラマスの滞留

2010年度のフォローアップ調査の、有識者からの意見で、「夏季に大型魚（サクラマス）が堰直下流の呼び水水路周辺で集魚しており、魚道を有効に利用されていない可能性がある」と指摘された。（図-2）

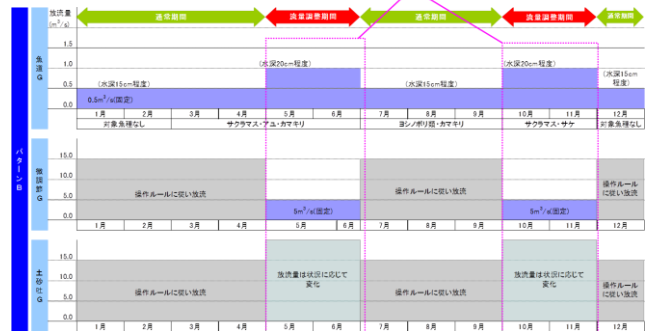
図-7 意見交換会で確認した試行運用の放流パターン

流量調整(魚道G 1.0m³/s程度【越流水深20cm】微調節G 5.0m³/s)を遡上ピーク時期(5~6月、10~11月)に継続して実施。

大堰における実際の放流量の管理については、頻りにモード変更することは堰の管理上困難なため、ケース5 (1.0m³/s) の流量に固定して放流を試行することとした。(図-7)

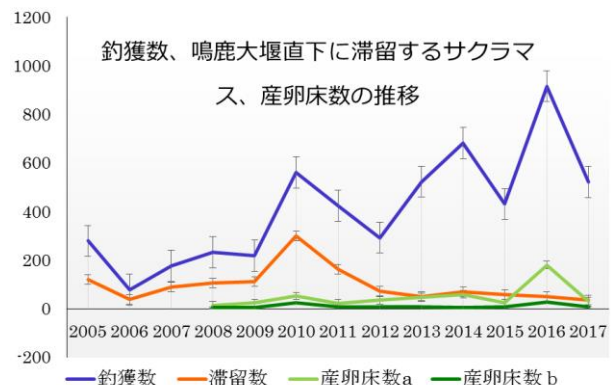
図－7 釣果数、滞留数、産卵床数の推移
(サクラマスレストレーション 提供)

サクラマスの産卵状況及び釣果数についてはサクラマスレストレーションの調査結果をもとにしており、学術的検証データを扱っている訳では無い。放流量を調整した結果、サクラマスの遡上数が増えているという目安と

している。（表－5、図－7）

産卵床aは鳴鹿大堰上流の本川の一部及び支川
産卵床bは鳴鹿大堰下流の本川及び支川(永平寺川)
2016以降はモード5で放流量を固定
