野洲川落差工からみる河川管理施設の 管理瑕疵と安全対策について

近畿地方整備局 琵琶湖河川事務所 占用調整課 (〒520-2279滋賀県大津市黒津4-5-1)

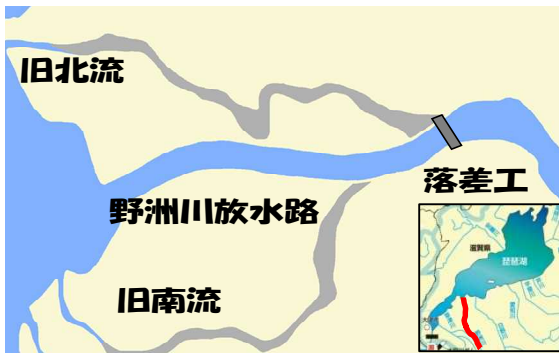
図-1 放水路事業（1965年着工，1979年通水）

野洲川放水路事業による改修前の野洲川は、河口から約5.0km地点で南北両流に分かれて琵琶湖に注いでいた。これら旧南北流の河口付近の川幅は中流部と比べて極端に狭くなっており、河道も屈曲が激しかったため流水疎通の障害となっていた。また、分岐点付近においては最深河床が堤内地盤より約2mも高い、典型的な天井川となっていた。そのため暴れ川としても有名であり、数多の洪水被害をもたらしてきたため、野洲川の抜本的な治水対策として、旧南北流の中間に流水を安全に流下させる新河道（放水路）が建設省により建設された。（図-1）

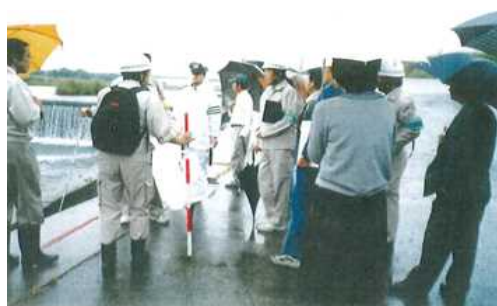
図-5 安全対策についての地元説明

2001年、2002年の死亡事故を受けて、2002年に初めて落差工に立入防止柵を設置した。また、注意喚起看板を新たに増設し、落差工及び魚道の壁面に注意喚起標示を行った。これらは地元説明を経て施工されたものであり、河川管理者として本格的に落差工の安全対策に乗り出した第一歩といえる。(図-5)

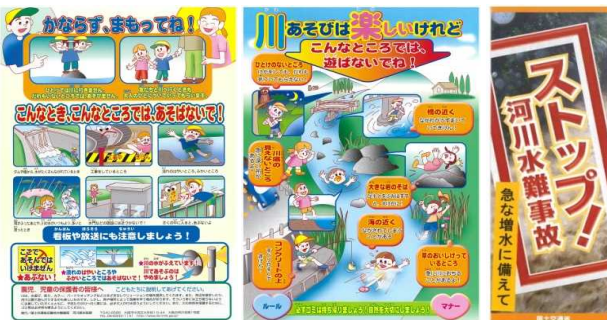
図-6 水難事故に関する啓発チラシ

さらに啓発活動として、野洲川沿川各市（守山市、栗東市、野洲市、湖南市、草津市）の全保育園、幼稚園、小学校及び中学校に対し以下を対応を依頼した。

- ・啓発チラシを配布又は掲示（図-6）
- ・朝礼、終業式等において落差工の危険性の啓発
- ・保護者宛の連絡メールの配信

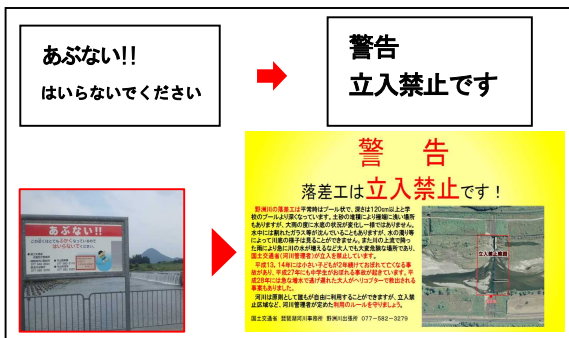
図-7 看板の表現強化

また2017年にはこれまでの注意喚起看板の表現を強化し、危険であるため立入禁止であることがより明確に伝わるように改良する（図-7）ほか、近畿農政局と調整を行い、石部頭首工警報局のスピーカーを使用し、立入禁止の放送を行えるようにした。さらに啓発ポスターを野洲川沿川各市の小学校及び中学校に配布し、掲示を依頼している。

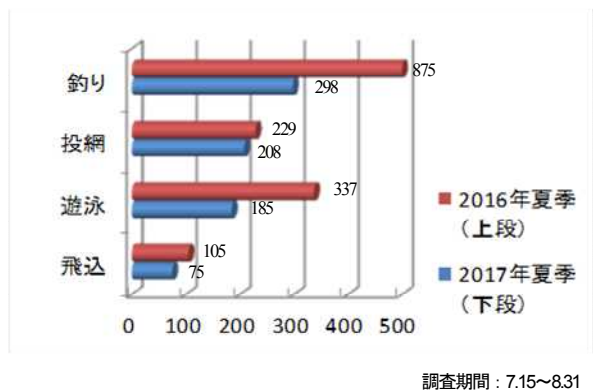
図-8 巡視員による行為者別員数調査

以上の安全対策により、一定の効果があつたと考えられるものの、いまだに落差工の利用者は多い。（図-8）

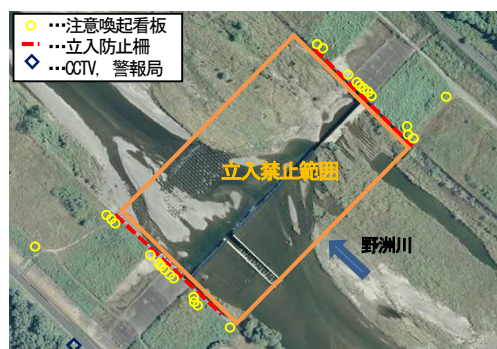
図-10 現地での安全対策

現在の落差工は安全柵を設置した上で、周囲に多くの注意喚起看板を設置するほか、警報局のスピーカーによる放送も実施しており、立入禁止の旨を明確に標示している。加えて、通常の河川巡視のみならず落差工に特化させた特別巡視で侵入を防止しており、現地での対策は相当程度行っていると評価できる。（図-10）
