自転車走行環境整備に伴う効果検証について ～ただいま、「みえる化」進展中～

林 吉則¹

¹京都市 建設局 自転車政策推進室 (〒604-8571京都市中京区寺町通御池上る上本能寺前町488番地)

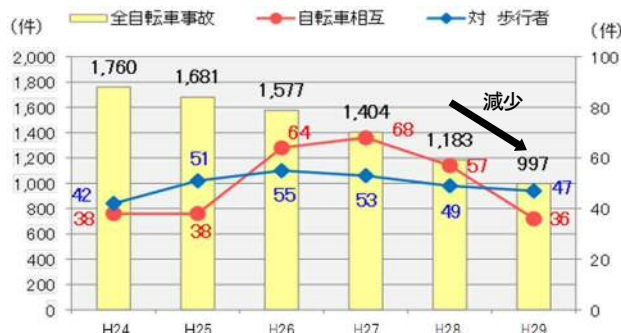
図-14 全自転車事故及び対歩行者・対自転車事故の推移

対歩行者、対自転車(自転車相互)の事故件数については、図-14に示すとおり、発生件数は概ね横ばいであるが、2015年(平成27年)以降、減少傾向にある。
