街路樹リノベーション計画 ～量的豊かさから質的豊かさへ～

兵庫県西宮土木事務所が管理する阪神南地域(尼崎・西宮・芦屋市)の県道では、道路整備の進捗に伴い緑の量的拡大を図るべく多くの街路樹を植栽してきたため、緑豊かな都市景観が形成されてきた。しかし、植栽から30～50年が経過した街路樹が大木になり、倒木の増大や通行阻害、景観の悪化など様々な問題を引き起こしている。今後一層の緊縮財政が進む中、これらの課題に効率的・戦略的に取り組むべく策定した「街路樹リノベーション計画」と、これに基づき2018年度に現場で実施した結果について報告する。

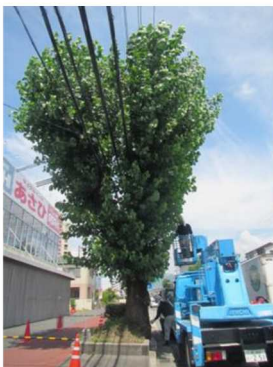
管内には、樹高10mを超え大径木化したカロリナポプラ、プラタナスの巨木が多数ある。（写真1）生長に伴い地上部のボリュームが大きくなると、必然的に風の影響を受けやすくなる。そこに老木化の影響により幹や枝に空洞が発生すると、倒木や落枝が発生するリスクが高まる。また、植樹枿が小さく、根の生長が抑制されている箇所では、大木になるほど上部と根のバランスが崩れ、倒木のリスクが高い状態となる。（写真2）特に、電線共同溝などの工事に伴い根を切断している箇所では、倒木リスクが非常に高い状態となる。

写真1 大径木化したカロリナポプラ

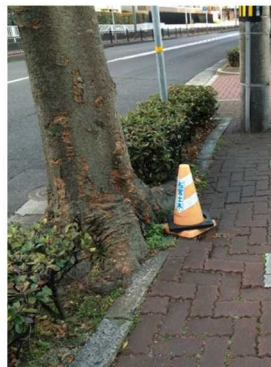
写真2 根の生長が抑制され、縁石を破壊（ケヤキ）

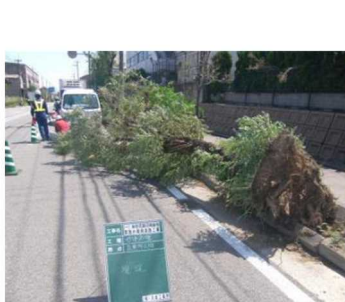
高度経済成長期に早期緑化を図るため、生長が早い根の張りが浅いニセアカシアを植栽した路線において、根返りによる大量の倒木が起きている。(写真4) また空洞が発生しやすいカリナポプラやシダレヤナギ、プラタナスにおいても、空洞による幹や枝折れの被害が多く発生している。

写真4 台風の強風により根返りを起こしたニセアカシア

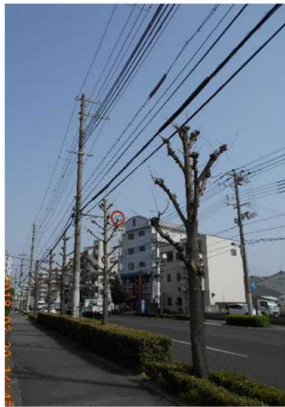
通信線・電線通等の架線と競合する場合、架線等の下でぶつ切りにする剪定を行うと、著しく樹形を損ねる。

写真6 通信線の下でぶつ切りされている

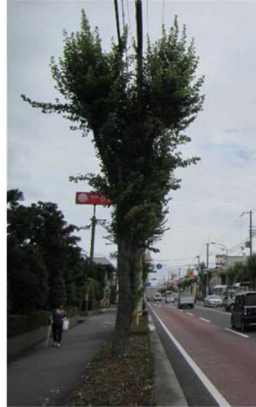
(写真6) そのため、架線との離隔を取りながら架線をまたいで樹木の上方成長を促していく管理方針に改めた。(写真7)

電力会社へのヒアリングで、強風等で枝が電力線を切断し停電になる可能性は低いが、枝が電線を巻き込み生長すると、強風により断線する場合があることや、変圧器に枝が接触する場合は漏電の危険性があることが判明した。そのため、枝が電線から1m、変圧器からは1.5m以上の離隔を取れるよう剪定をすることとした。また、常時枝が接触する場所は、関電やNTT等占有者との協議を行い、保護管の設置などを依頼した。

写真7 通信線をまたいだ樹形管理（トカゲ）
