広域的な土砂災害発生時における 初動対応事例について

2018年7月豪雨により、神戸市内において多数の土砂災害が発生し、消防や住民等から多くの被災情報が、兵庫県神戸土木事務所（以下、土木事務所という）に寄せられた。早急に現地を確認し、二次被害の可能性や応急対策の必要性を判断する必要がある、土木事務所職員、砂防ボランティア、建設コンサルタントからなるチームを編成し、緊急点検を行った。

キーワード 2018年7月豪雨、土砂災害、緊急調査・点検

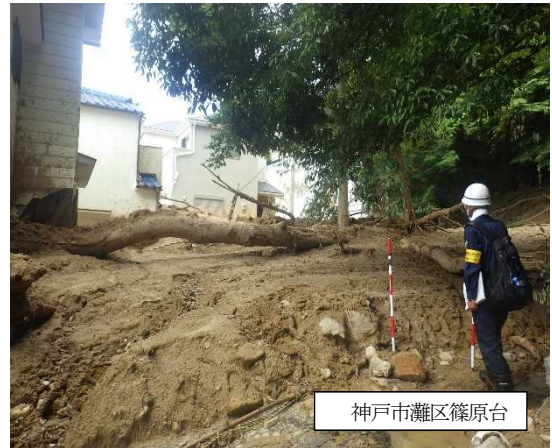
月日	避難情報及び対応状況
H30.7.6	民間所有地の崩土が私道及び沿道宅地敷地内に流入する土砂災害が発生し、周辺の 187世帯、380人に避難指示を発令
H30.7.8	道路の流出土撤去作業を開始
H30.7.14	住民説明会を開催（H30.8.11:第2回住民説明会）
H30.7.18	道路啓開、下水道復旧に併せて 避難指示範囲を縮小(76世帯、152人に避難指示継続、その他は、避難準備・高齢者等避難開始に引き下げ)
H30.8.10	崩土発生源等への応急対策工事が完了したことから、 避難指示、避難準備・高齢者等避難開始をすべて解除

図－6 谷出口付近の土砂堆積状況

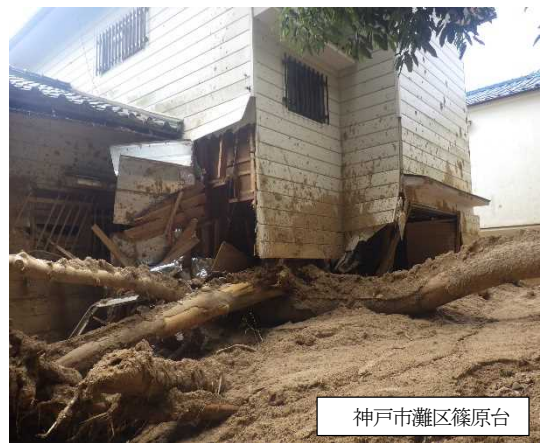
図－7 谷出口直下の家屋被災状況
