恋野橋の被災に伴う応急対策（仮設橋設置）の取組みについて

一般県道山内恋野線恋野橋は和歌山県の北部を流れる一級河川紀の川に架かる車道橋（歩道添架）である。2018年10月30日に定期パトロールで橋面の変状を確認し、その後、橋脚の傾斜を確認したため、11月2日から全面通行止めとした。原因としては、2018年8月下旬から10月上旬にかけて、豪雨に伴う出水により、橋脚基礎が洗掘され、橋が傾いたものと考えられた。

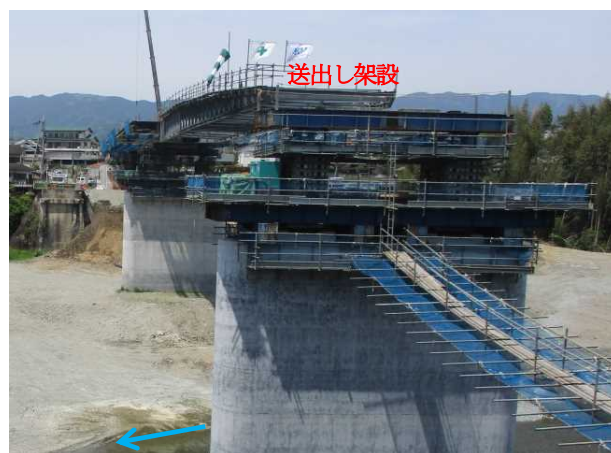
写真1 新しい恋野橋の架設状況（2019年4月末状況）

架橋は1955年（昭和30年）で、経年の老朽化と幅員狭小のため上流側に新しい恋野橋（表1）の架替え工事（送出し架設）を2020年3月の完成に向け進めている（写真1）。

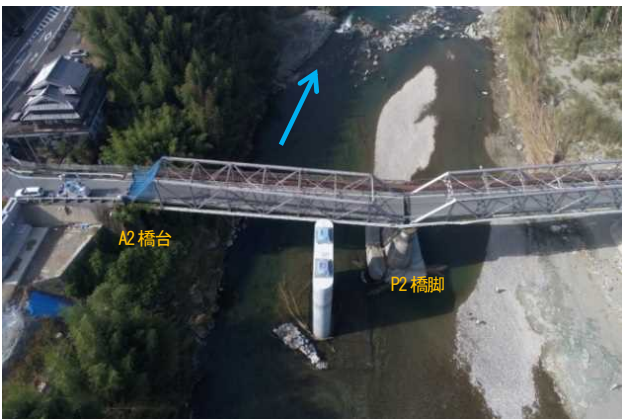
写真3 被災状況①

その後、さらに橋脚が傾き、橋脚頂部で上流側に約2.7m変位し路面（P1～A2）が「くの字」形に折れ曲がった（写真3,4）。

被災原因については、2018年8月下旬から10月上旬の約1ヵ月間に、立て続けに接近又は上陸した台風（図2）の豪雨による出水のため、橋脚基礎（P2）の川底部分が洗掘された結果であると推測される。

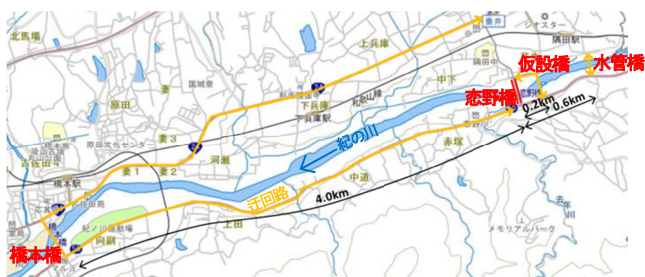
図3 代替路確保箇所図

自動車や自動二輪車については、恋野橋の約4.0km下流側にある橋本橋を迂回路として設定した(図3)。

一般の歩行者の応急対策としては、11月24日より時間帯や乗降場所を決めて無料タクシーを運行するとともに、恋野橋の約0.6km上流側にある水管橋を利用し、安全対策を施した上で11月26日より通行を開始した(図3)(写真5)。

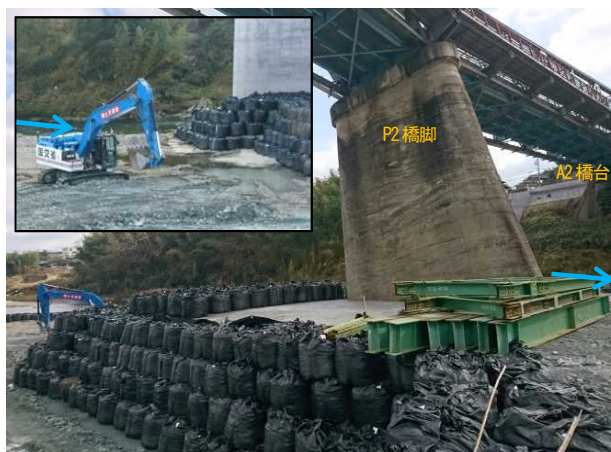
写真6 橋脚固定作業

橋脚 (P2) の固定方法としては、さらに変状が大きくなるのを防止するため、基礎のフーチング回りを大型土のうで囲み、橋脚 (P2) と大型土のうの間にコンクリート打設を行い、橋脚 (P2) を固めることにした。

これらの危険性を回避するため、国土交通省近畿地方整備局より無人の遠隔操作式バックホウを借用し作業を行った(写真6)。

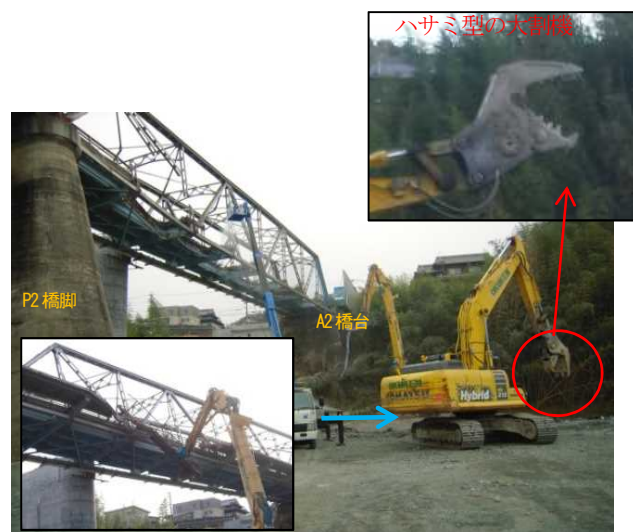
写真7 橋桁撤去作業

そこで、橋桁に作業員が近づかないで撤去できる方法として、ハサミ型の大割機を装着した解体用のバックホウを3台利用し、つかみながら小刻みに圧砕し切断する方法で撤去を行った(写真7)。

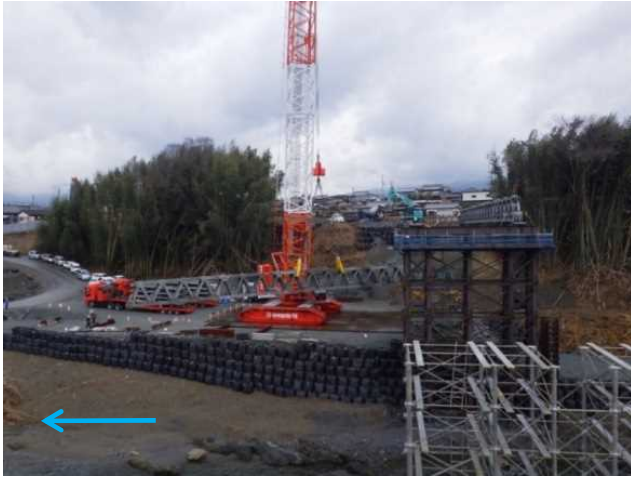
写真8 架設状況①

その後、仮設橋の架設に着手し、架設に必要な仮設のバントを2基設置し、2019年2月20日よりクローラクレーンにより地組を行った桁の架設に着手し、仮設橋の架設を行った(写真8,9)。

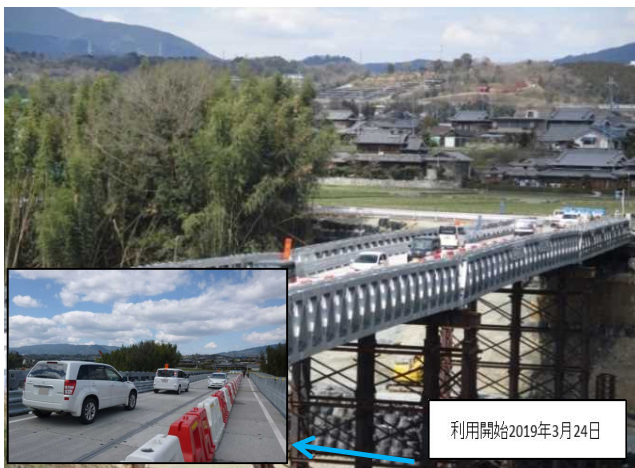
写真10 仮設橋の利用開始

ておき、現地での地組作業を最小限にすることで、架設作業の工期短縮を行いながら架設を行い、仮設橋を3月24日に利用開始⁴⁾することができた(写真10)。
