流域下水道施設の設備トラブルによる機能停止 に対応したBCPの策定について

岩崎 誠¹・西口 彰修²

1 大阪府 東部流域下水道事務所 維持管理課 (〒577-0063 東大阪市川俣2丁目1-1)

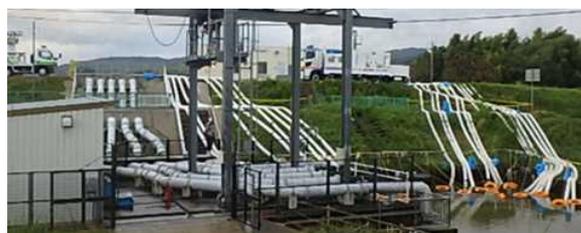
写真-3 木津合同樋門排水状況(平成29年台風21号)

このため、木津川市では、毎年のように発生する浸水被害を軽減するため、木津合同樋門の排水ポンプ施設整備と排水ポンプ車の購入等により、内水に対する排水能力を向上させてきた(表-1参照)。

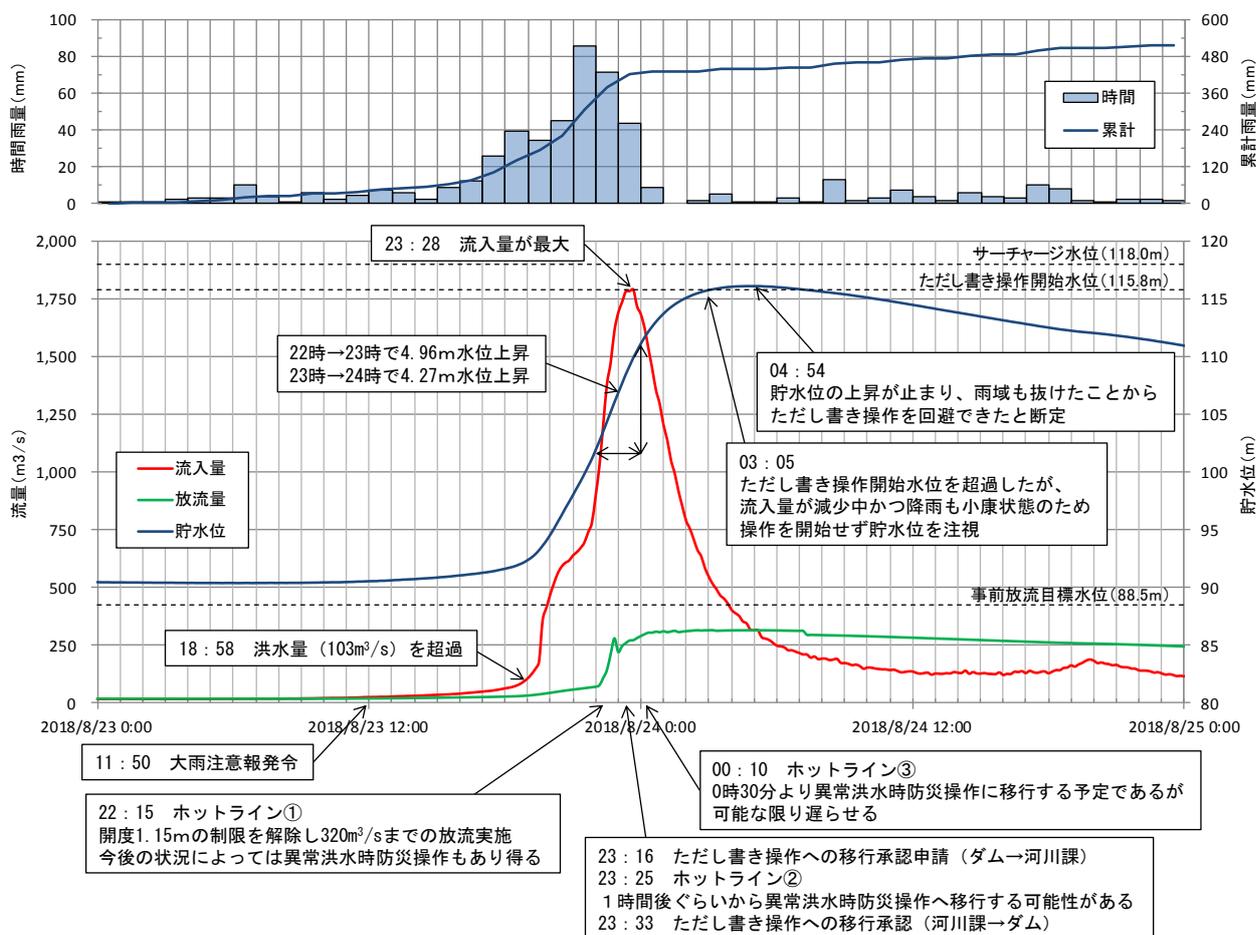
図-6 ハイエットグラフ、ハイドログラフ

しかし、その後も流入量が増加し続け、異常洪水時防災操作開始水位を超過する予測に達しましたが、予め準備を進めていたことにより、23時30分頃から異常洪水時防災操作への移行に備えていました。幸いにも急激に雨が小康状態となり、翌日3時5分に異常洪水時防災操作開始水位を超過したものの、流入量が減少していたことから、貯水位を注視しながら放流量を320m³/s以下に維持していたところ、4時54分に貯水位の上昇が下降傾向に転じたことから、結果、異常洪水小防災操作を回避することができました。

この時のハイトグラフ、ハイドログラフ、七川ダムの対応を整理したものが図-6になります。

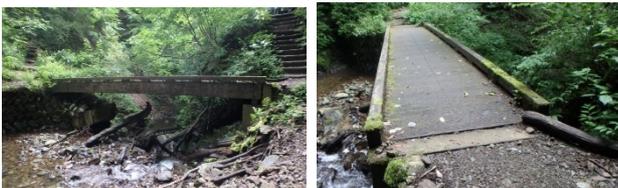
写真-2 旧筏天滝線9号橋

兵庫県養父市に日本の滝100選に選ばれている「天滝」がある(写真-1)。その天滝に向かう遊歩道に位置する筏天滝線9号橋が2017年2月に大雪によって落橋した。筏天滝線9号橋は1993年に供用開始した橋長8.85m幅員1.5mの単純木製2主桁橋であった(写真-2)。養父市が2016年7月に点検を行い、主桁・横桁・床版に腐食が見られたが、激しい損傷ではなかったため補修は必要ないと判断していた橋梁である。しかし、激しい積雪により主桁

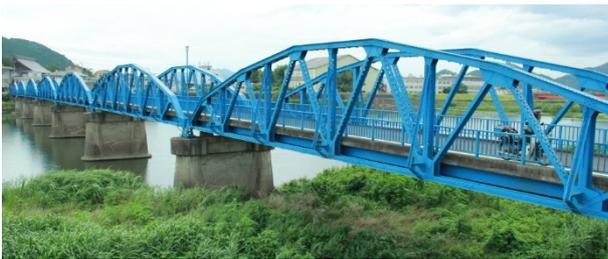
写真-5 綾部大橋 全景

比較的支間長が短いトラス橋では、主構高さが低くなるため建築限界を確保するために上弦材を繋ぐ支材や上横構を設置しないポニートラスがある。本橋でもポニートラス形式を採用することとした。この場合、圧縮力が発生する上弦材の座屈対策が必要となる。これについては1929年に建造された同形式の綾部大橋を参考とすることにした(写真-5)。

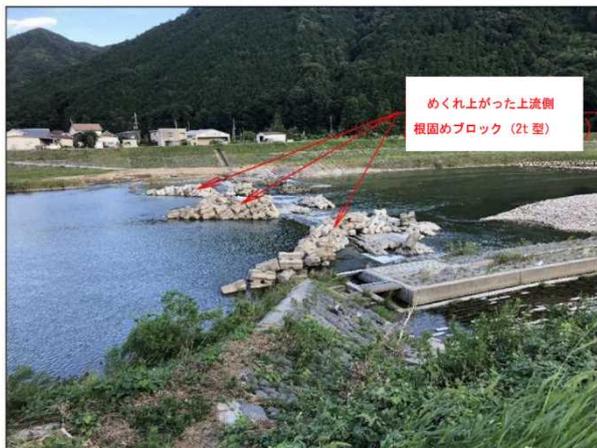
写真-2 平成30年災 被災状況写真2

- ① 帯工上流根固めブロックのめくれ上がり（写真-2）
- ② 左岸側護岸の背面侵食・欠壊（写真-3）

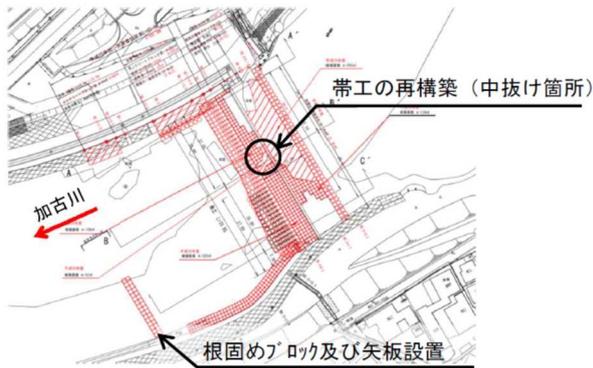
図-6 平成25・26年災 復旧平面図

平成25・26年災では、落差発生による流速増加を想定せず、復旧に当たっては埋戻し下流端に土砂止め用の根固めブロックと矢板を設置することにより、下流側の河床変動を押さえることを期待したが、変動を押さえることはできず、再度、帯工直下流で河床低下が発生し、落差が生じてしまった。

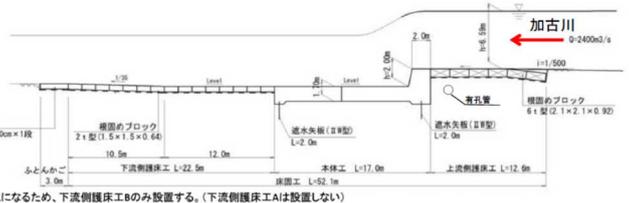
図-8 平成30年災 復旧河川縦断図

また、落差を残したまま復旧することから、上流側根固めブロックの規格を2t型から6t型に変更して対応することとした。

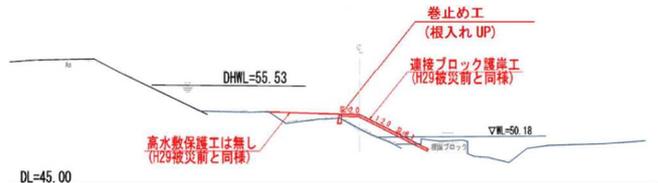
図-9 平成29年災 左岸側護岸復旧横断図

平成29年災では巻止め工の根入れ深さを侵食深より深くすることにより対応したが、平成30年災では前年度以上の侵食が発生し、再度、左岸側低水護岸の背面侵食・欠壊が発生してしまいました。

復旧にあたっては、落差工に隣接する高水敷全面を張りブロックで覆うことにより、低水護岸の背面侵食、欠壊に対応することとした。

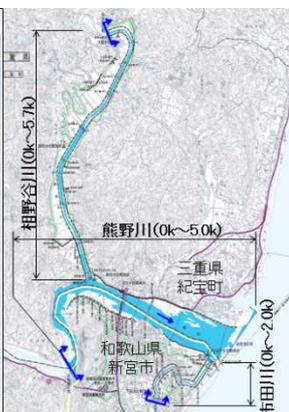
図-2 熊野川管内図

熊野川は、その源を奈良県吉野郡天川村の山上ヶ岳に発し、途中で北山川と合流し、熊野灘に注ぐ流域面積2,360km²、幹線流路延長183kmの一級河川である(図-1)。紀南河川国道事務所では、図-2のように熊野川本川は河口から5km、支川市田川は本川合流点より2km、支川相野谷川は本川合流点より5.7kmを国管理区間として管理している。管理区間の殆どが感潮区間であり、河口までの河床勾配は約1/1000と緩やかになっている。

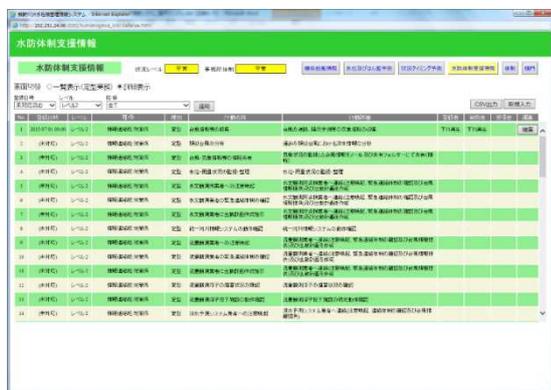
図-3 開発当初画面

システム自体は平成26年に開発された(図-3)。開発当初のシステムは、タイムラインの定型業務として定義された「行動」を、班ごと・状況レベルごとに明示し、実施した行動を記録するものとして構築された。旧システムは、入力項目が多かったため操作方法が分かりづらく、入力が追いつかない状況であり、河川管理者を支援するシステムとしては成り立っていなかった。

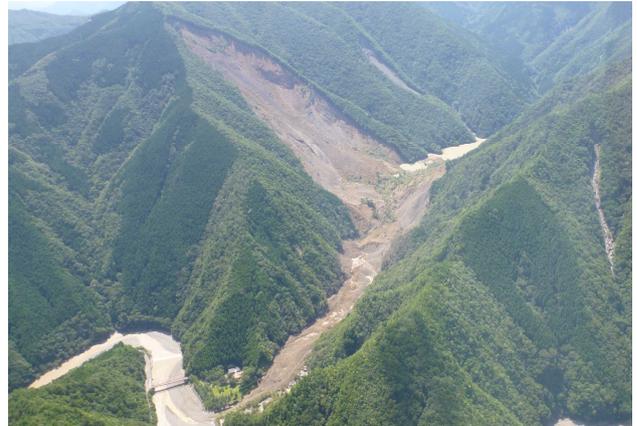
図-1 2011年台風12号による深層崩壊(赤谷地区)
幅:460m 高さ:600m 長さ:850m
崩壊土砂量:約11378000m³

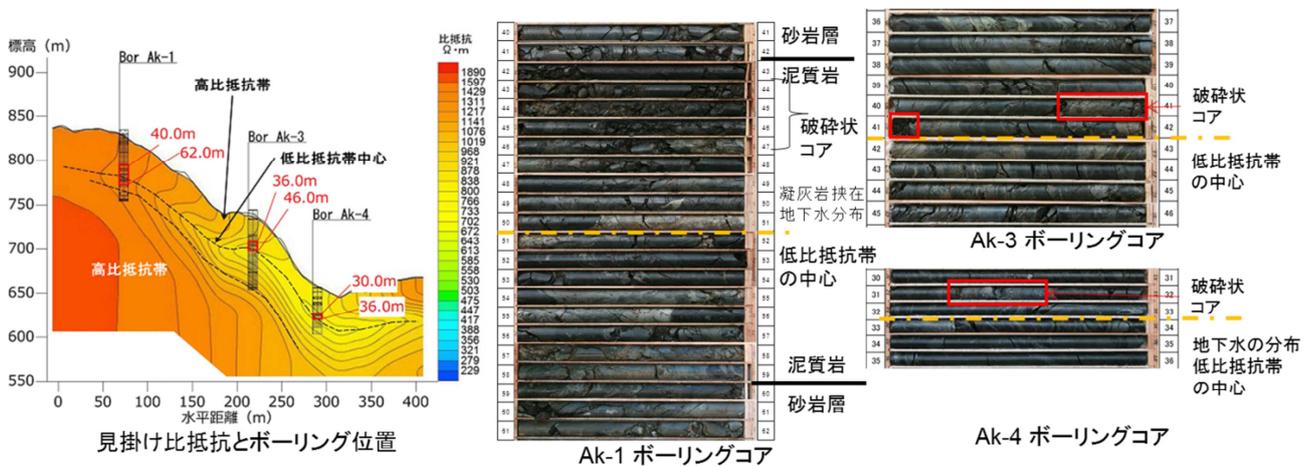
図-7 見掛けの比抵抗とボーリング調査結果の対比

赤谷西1斜面は地表より深度30m付近まで高比抵抗、深度30m~60m付近で低比抵抗、深度60m以深では相対的に高比抵抗を示す3層構造が見られた。一方、ボーリング調査の結果からは、Ak-1では浅部は比較的風化が進み、亀裂が確認された。深度51m周辺に泥質岩が見られ、スメクタイトの形成が確認された。さらにほぼ同じ深度に地下水の流入が見られた。Ak-3では低比抵抗

赤谷西2斜面は地表より深度35m付近まで高比抵抗、深度35~60m付近まで低比抵抗、深度60m以深では相対的に高比抵抗を示す3層構造が見られた。ボーリング調査の結果からは、Ak-5では地表から深度62m付近までは亀裂の開口と風化が認められ、深度62~68m付近に砂岩中の破碎帯と地下水の流入が認められた。特に、深度67.75mまでは特徴的な破碎と開口亀裂が分布しており、別途行っている孔内傾斜計による観測では、1.1mm/年程度のせん断性の地中変位が確認される。Ak-7孔では地表から深度47m付近まで亀裂の開口と風化、局所的な破碎が見られ、深度47~54m付近に破碎帯と地下水の流入が認められた。また破碎度区分による評価の結果、深度54.3mまでは、斜面の重力変形を示唆するCr2からCr4が認められた。破碎帯には粘土が含まれ、コアも相対的に低比抵抗であった。それぞれ破碎帯より深い深度では、概ね亀裂が少ない新鮮な地盤状況が確認された(図-8)。

空中電磁探査による結果とボーリング調査による結果の対比から、高比抵抗に挟まれた低比抵抗領域には風化の進んだ泥岩や破碎帯、地下水帯が存在する場合があった。泥岩は水分を含んで風化する特徴がある。このことから、高比抵抗に挟まれた低比抵抗領域は水分を含み風化が進んだ泥岩や破碎帯を表現し、地下水が存在することから、この部分をすべり面とした崩壊が発生する可能性を示唆していると考えられる。また斜面の浅部に見られた高比抵抗は風化が進み、亀裂の開口が発達した岩盤を、対照的に深部に位置する高比抵抗は風化、亀裂の開口が少ない新鮮な岩盤であることを示唆すると考えられる。

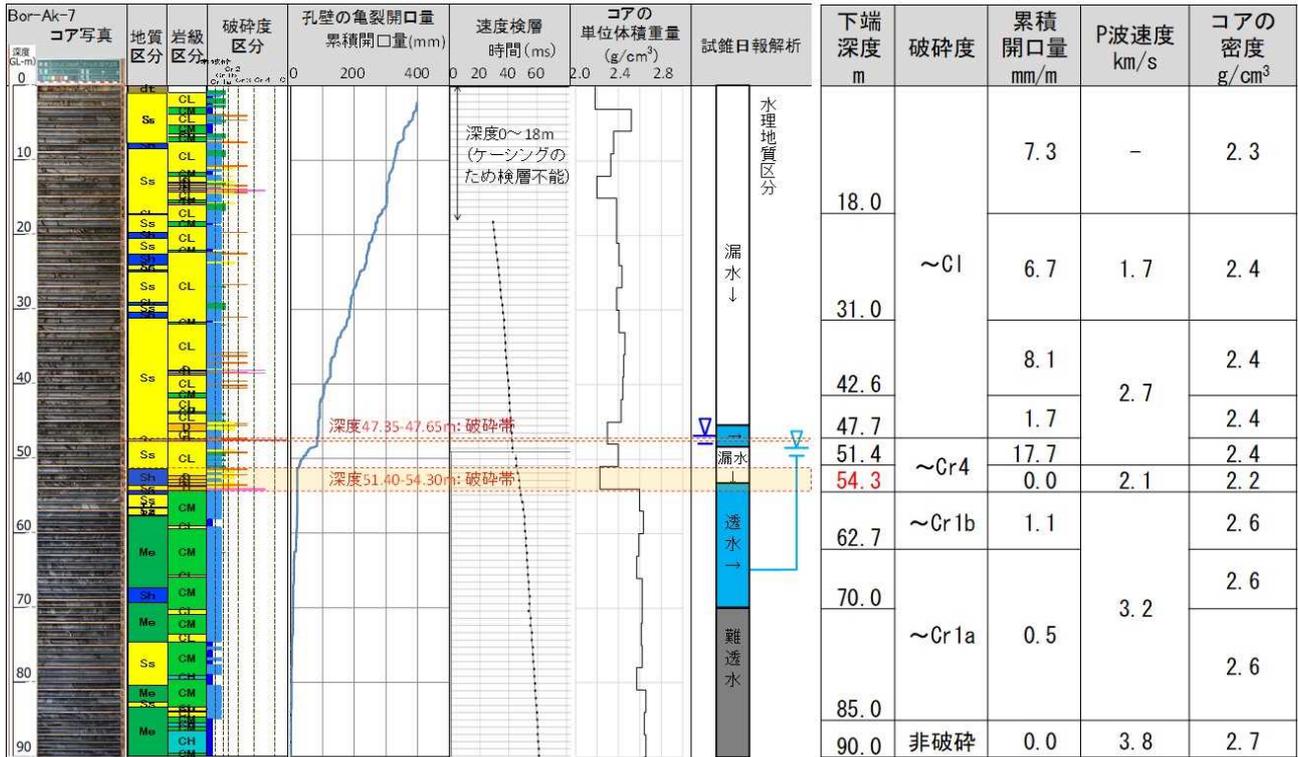
図8 Ak-7におけるボーリング調査結果

深度54.3mを境界に、破碎度区分ではそれよりも上部で~Cr4、下部で~Cr1bと評価した。また1mあたりの開口量は上部で1.7~17.7m, 下部で0.0~1.1mmを、P波速度では上部で1.7~2.7km/s, 下部で3.2~3.8km/sを示した。

赤谷西2での弾性波探査では、重力変形地形を境に、P波速度1.0km/sの層が厚さ10mから30mまで深くなる変化が確認された。また、Ak-7孔では、地表から深度54m付近までは1.7~2.1km/s、それ以深は3.2~3.8km/sと明瞭なP波速度の変化が確認され、線状凹地を挟んだ弾性波探査の結果から考えられるゆるみ域が、斜面の中腹から末端にかけて深くなる傾向があることが分かった。

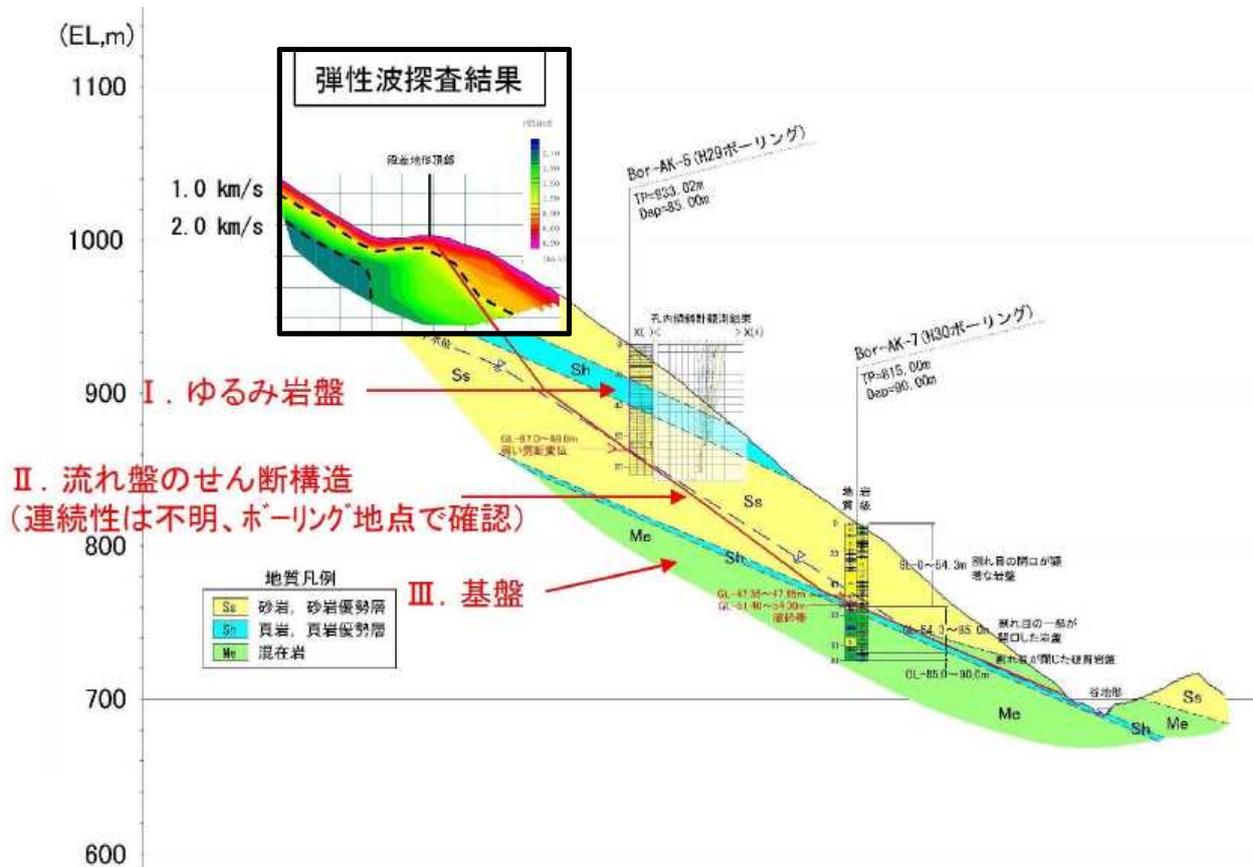
図9 弾性波探査調査結果 四角で囲われた範囲を図10に示す

赤谷西2 想定地質断面図

弾性波探査からは、重力変形地形が認められる領域では、P波速度の遅い風化帯もしくはゆるみ域が周辺に比べ深くまで分布していることが確認されている。このことは、地形から推察される重力変形領域内のゆるみ域とそれ以外の部分の境界を、弾性波探査で捉えていることを示唆する。また速度検層でも、亀裂の開口や破碎が認められる部分とそれ以深の密実な岩盤との境界を、弾性波速度の境界として捉えている。

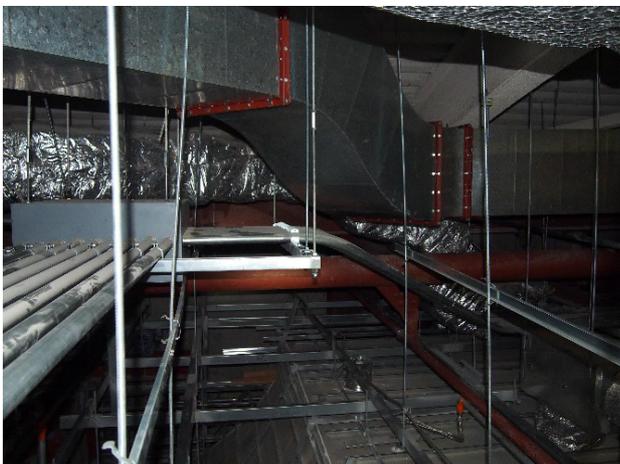
図5 大ホールの天井裏の状況

図5は大ホールの天井裏の状況である。天井裏の空間は設備ダクトが多数配置されている。さらにキャットウォークが、ホール天井の長手方向を貫いており、天井裏にはあまりスペースがない。この大ホールについて特定天井の構造的な要求に照らすと、吊り材の間に水平変位に抵抗する斜材が配置されていない。よって告示771号を満たしておらず、耐震対策が必要となる。

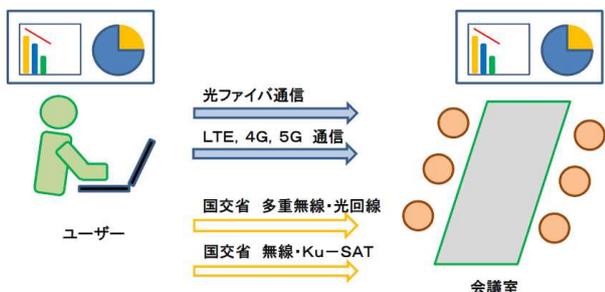
図-6 情報通信の選択肢

つまりは、図-6のように情報さえ送信できれば良いと考えれば、民間事業者のインターネットプロバイダでも携帯・スマホのLTE・4G・5Gなどの通信サービス、行政自営通信網の例として国土交通省の多重無線通信・光回線、各種移動無線・Ku帯を用いた衛星通信設備 (Ku-SAT) でも各種の通信ツールが選択可能である。

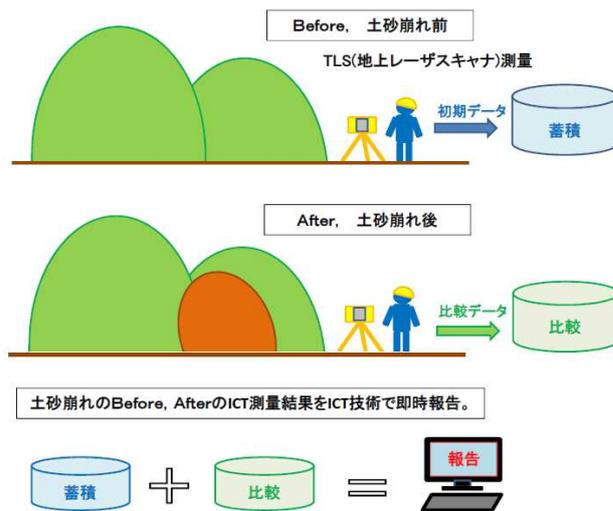
図-7 i-Constructionの災害利用提案

ICT技術は、迅速な災害対応にも利用できることからその利用を提案する。i-Constructionの工事効率化などに用いられるICT技術のTLS (地上レーザスキャナ) 測量を用いて人が立ち入れない急傾斜地を三次元測量してクラウドサービスに初期データとして蓄積しておく、土砂崩れなどが発生した後に、比較するアプリケーションなどを用いて比較した結果を即座に共有できる。

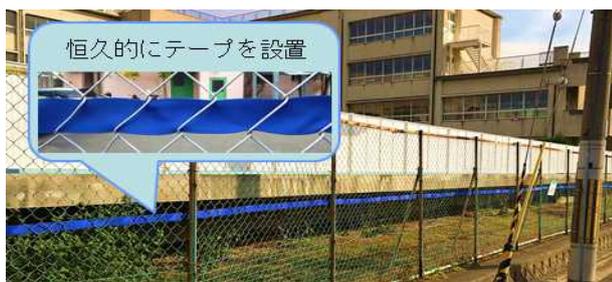
写真-2 浸水想定テープの恒久化対応

貼り付けた浸水想定テープは一週間の期間限定として現地に貼り付け存置としたが、撤去の際には住民から惜しむ声が聞かれた。これは、取組みの企画時点から一過性のイベントとして記憶されるだけでなく、恒久的な設置により記録できないかと検討しており渡りに船であった。要望した店舗や民家には別途屋内用の浸水想定テープを提供し、北巢本小学校を囲むフェンスに明示した浸水想定テープについては自動車用シートベルト状の素材を採用し再設置することで恒久的に想定浸水位を明示することとした(写真-2)。持続可能な効果が期待できる。

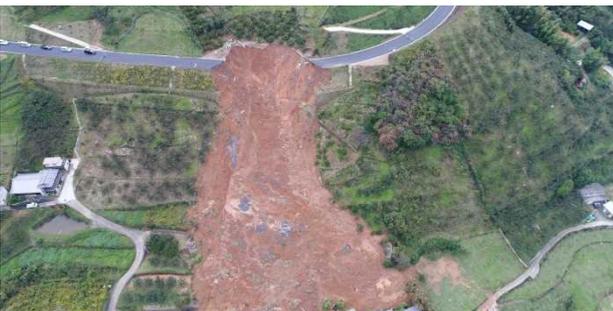
図2 斜面崩落写真

斜面崩落の規模は、崩落土砂の最大幅が約80m、最大長さが約120m、農道被災延長は50mにも及んだ(図2)。人的被害は死者1名、負傷者1名、避難指示7世帯17人、住家被害は全壊1棟、一部破損1棟と大きな被害をもたらした。

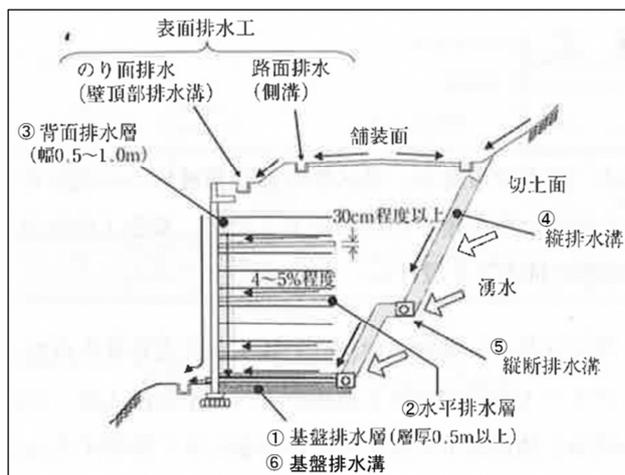
図4 各排水施設⁹⁾

（図4）が設置されているかどうか確認し、補強土壁工の形態別に分類して整理した。

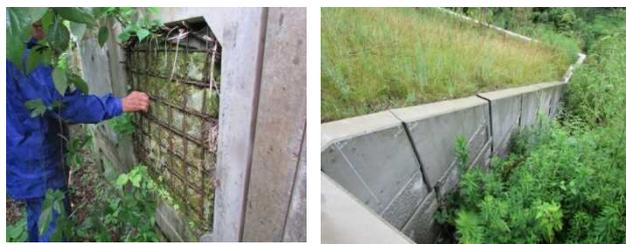
図5 補強土壁の変状（左：損傷 右：開き）

変状箇所が確認されたのは7件であった。補強土壁と路面両方に変状が確認された箇所が2件、補強土壁のみに変状が確認された箇所が1件、路面上のみに変状が確認された箇所が4件である。補強土壁の変状としては、壁面材の損傷や、壁面材の間に開きが生じているもの（図5）路面上の変状としては、主にクラックや変状を修復した形跡であるオーバーレイ（図6）が確認された。

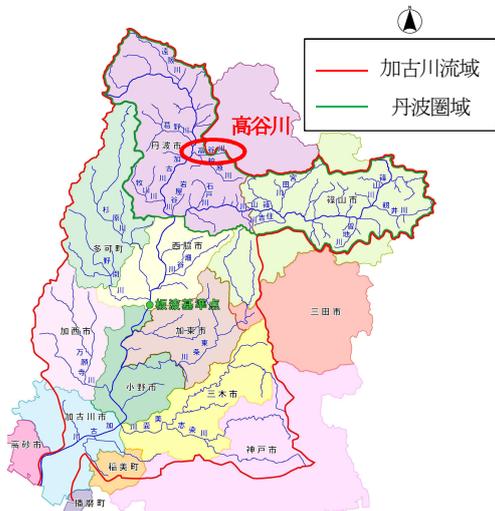
図-1 加古川流域図

高谷川は、兵庫県のほぼ中央を南下し瀬戸内海に注ぐ一級河川加古川の上流域である丹波圏域に位置し、加古川の一次支川である柏原川の二次支川である。加古川の概要と高谷川の位置を図-1に示す。

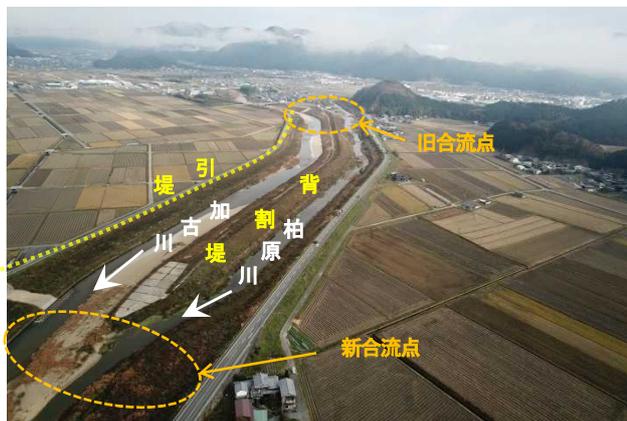
写真-1 加古川・柏原川背割堤

高谷川で平成16年災害を契機に採択された床上浸水対策特別緊急事業では、上記の利点から加古川・柏原川間における合流点付替案が採用され、河道付替より事業費で有利となる背割堤が選定された。事業完了後の全景を写真-1に示す。加古川河道内に背割堤を造ることで加古川と柏原川を分断して合流点を下流に移動している。両河川の河道断面を確保するためには旧加古川の幅では不足するため、加古川右岸の堤防を堤内地側に引いている。

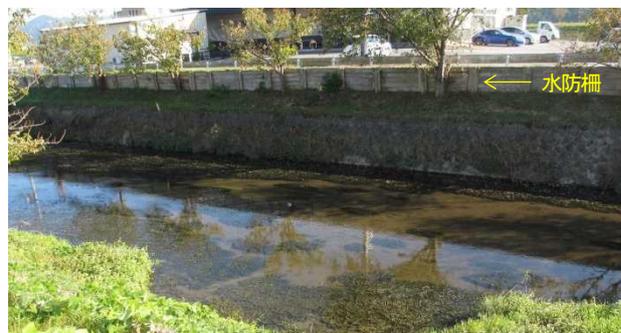
写真-2 高谷川仮設水防柵

上流域では工事は無いが、事業完了までの安全確保(平成16年災害見合)のために暫定的に設置した高谷川の仮設水防柵(写真-2)を、事業後に撤去しようとしたところ、住民に反対される事態が生じた。上流住民は、工事が無いため安全となった実感を感じにくいものと思われる。しかし、背割堤完成後に仮設水防柵が残るということは、下流へ過度の負担をかけることとなるため、撤去は必要である。粘り強い説得により最終的には撤去に同意をいただけたが、こういった暫定施設については、設置時に丁寧に説明するとともに、どの段階で撤去するかを文書等で明確にしておく必要がある。

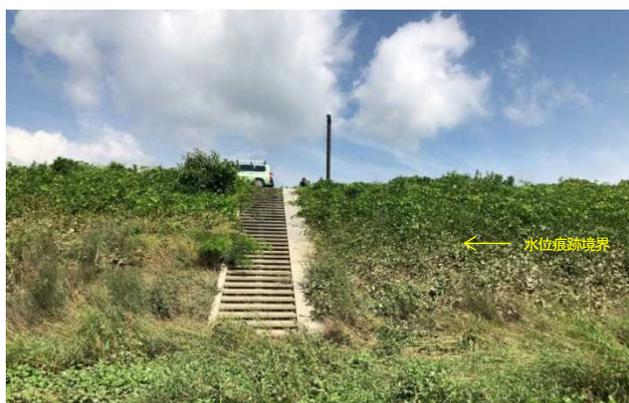
写真-3 柏原川水位痕跡(2018. 7. 7出水)

加古川と柏原川の水位差は、水位痕跡を基に推定する。背割堤上流端の評価地点において、レベルで加古川と柏原川の水位差を計測するのだが、本手法については以下の注意が必要である。まず、写真-3のように水位痕跡の境界は明確でなく、うねり等の影響もあるため、近傍数カ所で測量し平均をとり、下流の測量結果も考慮する場合は、位置的な補正も必要となる。また、加古川と柏原川では最高水位となる時間に差もあるため、近傍の水位局の水位データによる補正も必要となる。こうして得られる水位差の精度は0.1m程度のオーダーと考えられる。

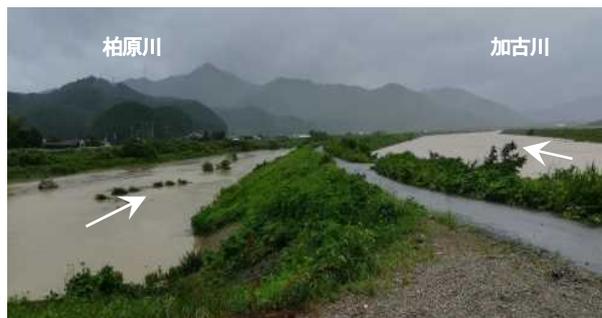
写真-4 背割堤部の状況(2018. 7. 8早朝)

また、翌朝に背割堤を巡視したときの様子が写真-4で、加古川と柏原川に明確に水位差があることが確認できた。さらに、現場でも「高谷川の水位低下が早くなった」という話をよく聞くが、これも合流点付替の効果をよく表すものである。

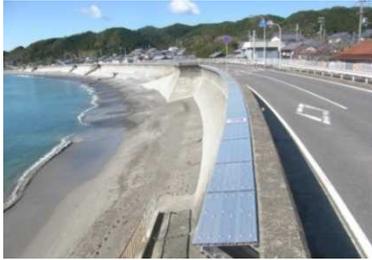
写真-2 波返しパネル

擁壁の天端に設置することができるので、景観・眺望の阻害にならないがパネルを越える場合も見られる。

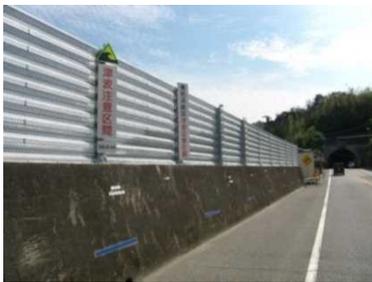
写真-3 越波防止柵 (メタル)

擁壁の上部に設置するメタル製の直立柵であり、必要な天端高に応じた設計が可能であるが、景観・眺望は阻害される場合には、ポリカーボネート越波防止柵もある。

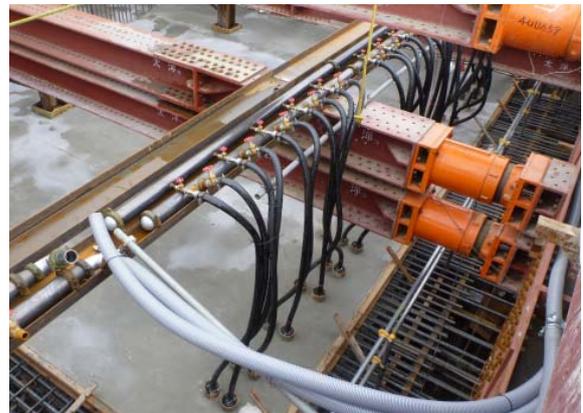
図-5.クーリングパイプ配管状況

コンクリート標準示方書およびマスコンクリートのひび割れ制御指針に準じて、3次元温度応力解析を行った結果、本施工で打設するマスコンクリートにおいて、温度応力によるひび割れ指数が安全レベルを下回ったため、対策工法として以下2点を実施した。

その結果、コンクリートのひび割れ防止につながり、施工後に実施した表面点検では、約0.2mm未満のひび割れがごく一部に発生したのみで品質向上につながった。

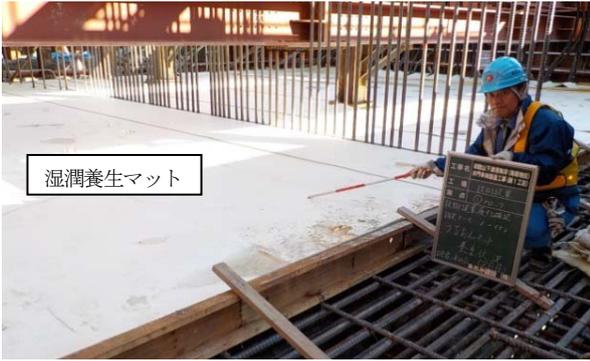
図7.湿润養生マット設置状況

また、保温効果も兼ね備えた湿潤養生マットを型枠脱型後の断面に敷設することで、湿潤効果に加え、コンクリート表面の急冷によるひび割れ防止につながった。(図-7)

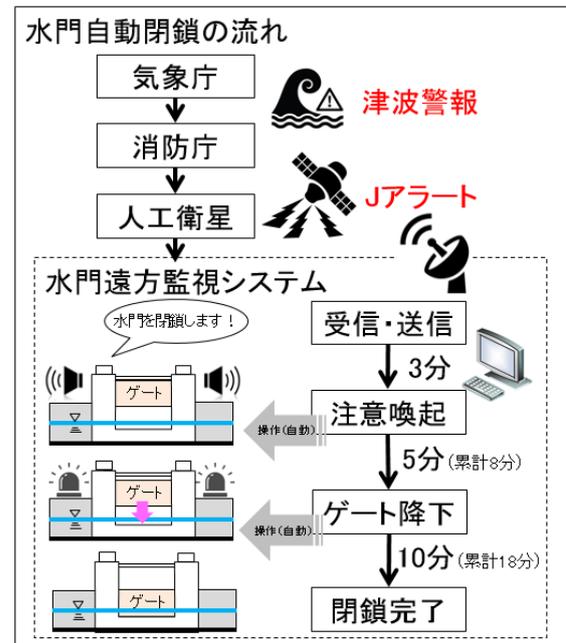
図-12.緊急時のシステム動作

操作員の安全確保、水門の迅速・確実な操作に加え、閉操作時のヒューマンエラーによる操作ミスを防ぐことに加え、夜間や閉庁時など水門操作施設に操作員が不在の際にも早急な閉操作を可能にしている。

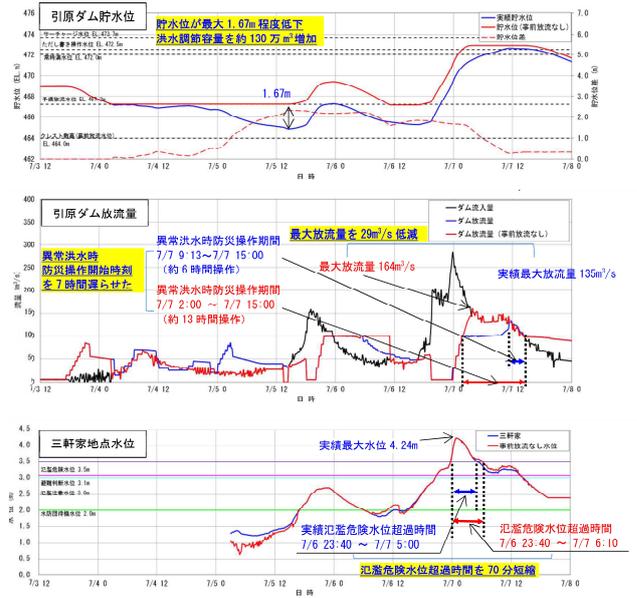
図-6 事前放流の効果

指標	通常(標準)時	事前放流した場合	備考
最大放流量	138(m³/s)	104(m³/s)	最大放流量を29(m³/s)低減
異常洪水時防災操作時間	7/7 9:13~18:00 (約9時間操作)	7/7 2:00~18:00 (約13時間操作)	異常洪水時防災操作開始時刻を7時間遅らせた
下流河川への影響(三軒家地点 堤防高4.27m)	最大水位 4.24m 氾濫危険水位超過時間 8時間20分	最大水位 4.24m 氾濫危険水位超過時間 8時間30分	三軒家地点の氾濫危険水位超過時間を70分短縮

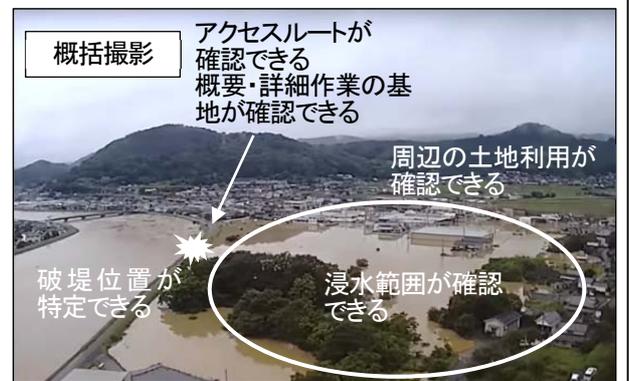
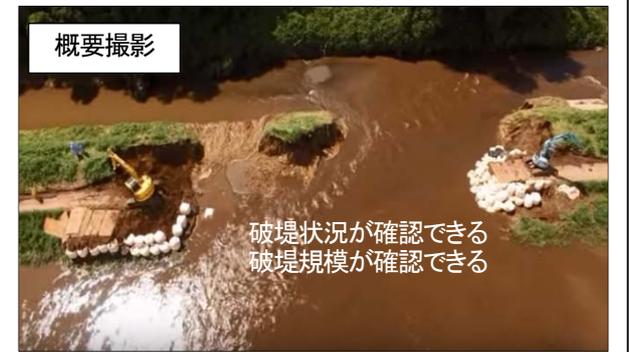
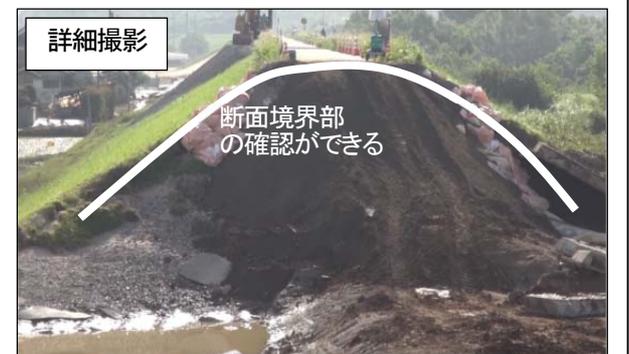
表-5 堤防の決壊・氾濫の特徴と撮影方法

河川氾濫									
災害の特徴	撮影方法								
○氾濫による浸水範囲は、広範囲となる。 ○地上からは浸水被害の全体像を把握できない。 ○地上からは破堤・越水場所(区間)を特定しづらい。	○ 概括撮影 浸水範囲の概要や破堤・越水場所が特定できる広範囲の撮影を行う。(破堤位置と浸水域の位置関係が重要)。 ○ 概要撮影 破堤・越水区間及び周辺について破堤・越水の規模や背後の被害程度が判読できる程度の撮影を行う。 ○ 詳細撮影 応急対応方法の立案、詳細調査・対応作業を早急に行う必要があるため、破堤・越水部及びその背後被害の詳細が判読できる撮影を行う。(破堤断面の撮影が重要)								
○破堤・越水の応急対応が必要となる。 ○破堤・越水付近の拡大が想定される。 ○第三者被害に対する救護が必要となる。									
○破堤断面の崩壊が進行する恐れがある。(特に、破堤境界部の危険度が高い)。 ○破堤・越水場所背後の具体的救護方法の検討が必要となる。									
<table border="1"> <thead> <tr> <th>撮影方法</th> <th>概括撮影</th> <th>概要撮影</th> <th>詳細撮影</th> </tr> </thead> <tbody> <tr> <td></td> <td> 高度100m以上からの定点(ホバリング)撮影。 </td> <td> 高度50m~100mからの垂直・斜め撮影。 </td> <td> 高度30m以内で正対撮影。(無理な撮影禁止)。 </td> </tr> </tbody> </table>	撮影方法	概括撮影	概要撮影	詳細撮影		高度100m以上からの定点(ホバリング)撮影。 	高度50m~100mからの垂直・斜め撮影。 	高度30m以内で正対撮影。(無理な撮影禁止)。 	
撮影方法	概括撮影	概要撮影	詳細撮影						
	高度100m以上からの定点(ホバリング)撮影。 	高度50m~100mからの垂直・斜め撮影。 	高度30m以内で正対撮影。(無理な撮影禁止)。

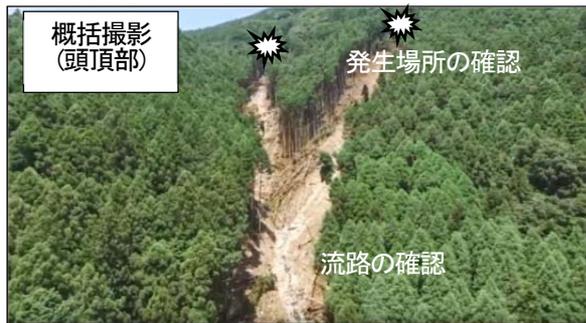
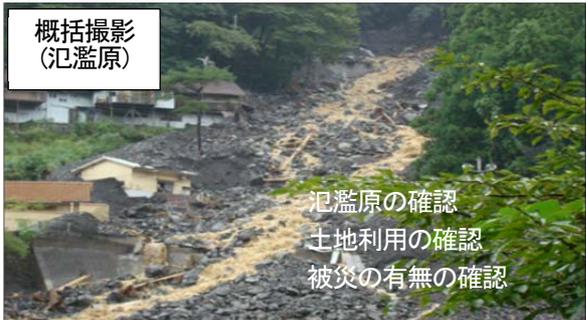
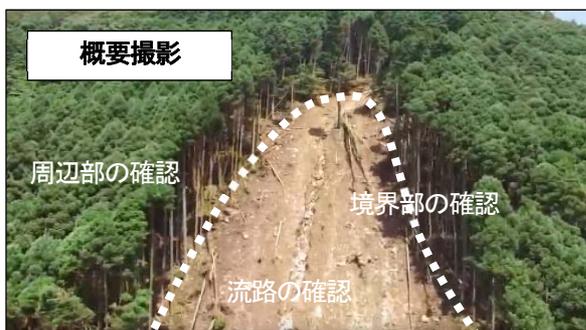
表-6 土石流の特徴と撮影方法

UAVの目視確認では、地物(障害物)との位置関係(距離)が、おおよその距離となるため、斜面に對峙する飛行は、注意が必要である。

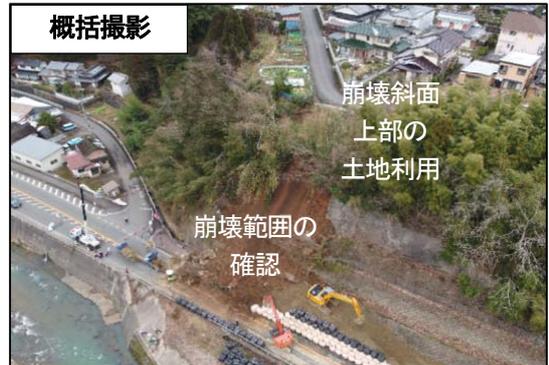
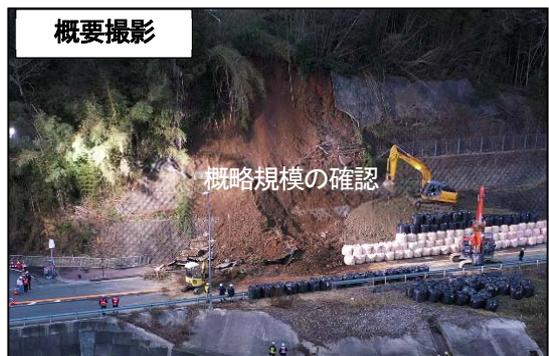
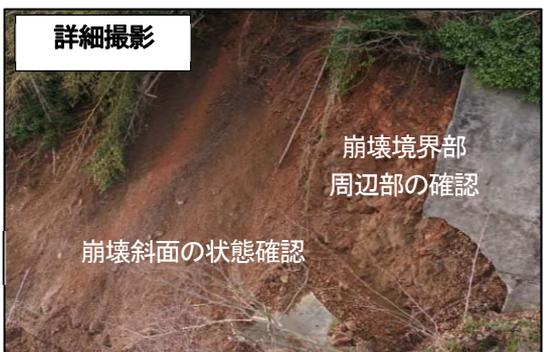
表-7 斜面崩壊の特徴と撮影方法

UAV目視確認では、地物(障害物)との位置関係(距離)が、おおよその距離となるため、斜面に對峙する飛行は、注意が必要である。

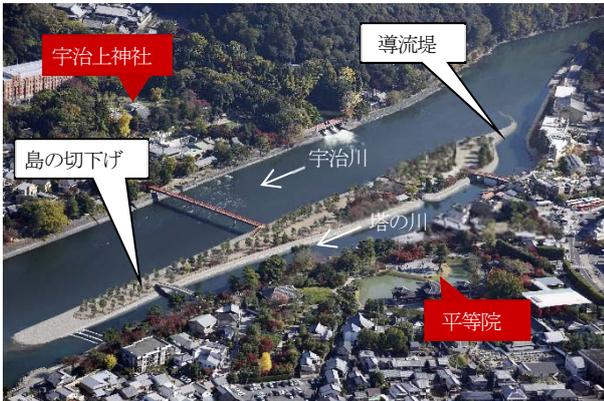
塔の島地区では流下能力を増大させるために河道掘削を行い、掘削に伴う護岸改修は景観に配慮した自然石の野面石積護岸とした。また、中洲イメージの再生として

島の下流部を切り下げ、宇治川側の護岸勾配を 1:2.5 の緩傾斜型とした。塔の川では鵜飼い・遊船が行われており、河川内の水質改善や落差工からの越流による流れ景観確保のため、島の上流部に流量制御が行える導流堤を設置する計画とした。

写真2 塔の島地区鳥瞰イメージパース

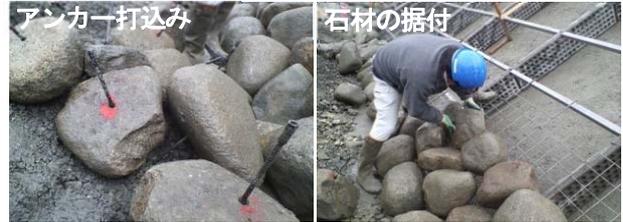
写真4 背面アンカー一体型護岸施工イメージ

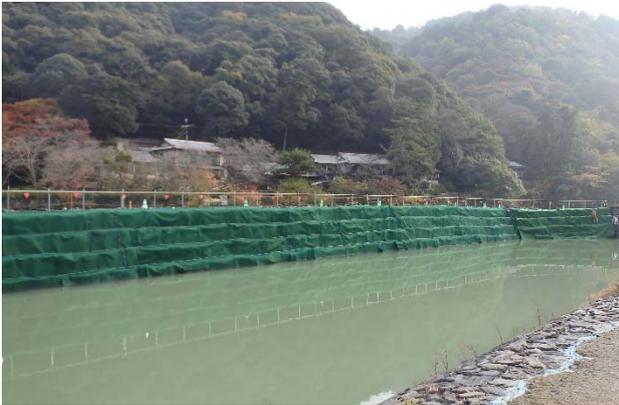
塔の島地区は天ヶ瀬ダムからの放流の影響を大きく受けるため仮締切が高く、大型土のう積みの閉塞的な景観緩和策として、前面に緑色のシートを敷設した。

写真-8 大型土のうの景観対策

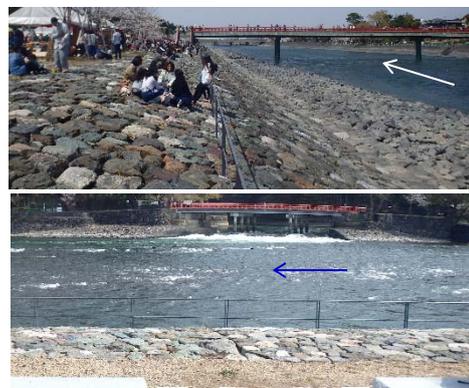
宇治川の護岸は勾配1:2.5の緩傾斜としたことで島上面の利用面積が改修前より狭くなるが、侵入防止柵をまで前出しすることで護岸天端部も利用でき且つ、島内から宇治川の景観阻害を回避する計画とした。

写真-11 侵入防止柵の配置（宇治川側）

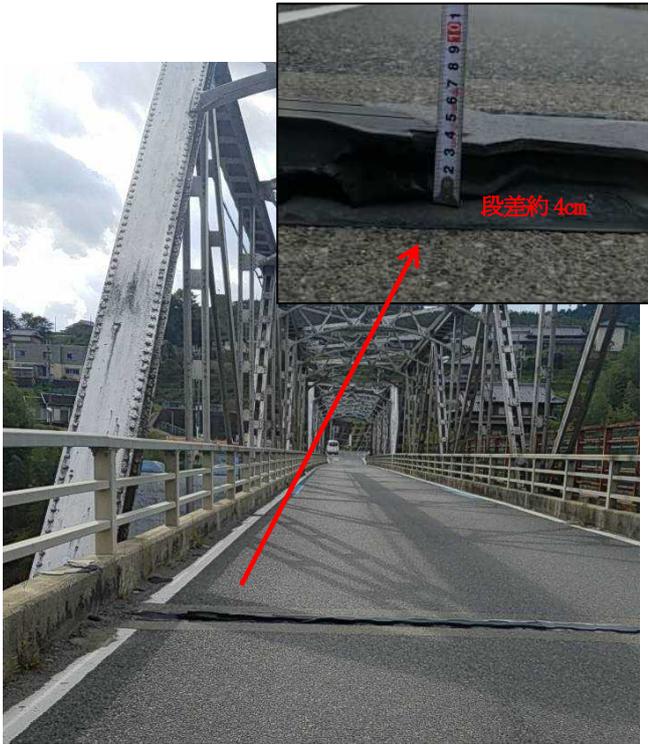
写真2 道路パトロールで発見した変状

最初の異常は、2018年10月30日に道路維持管理の定期的な道路パトロールを行った際、橋脚 (P2) 上部の伸縮装置部分で、最大約4cmほどの段差を確認した (写真2)。

その場で伸縮装置部分に生じた段差部を常温合材により応急的に修復し、経過観測を行うことにした。

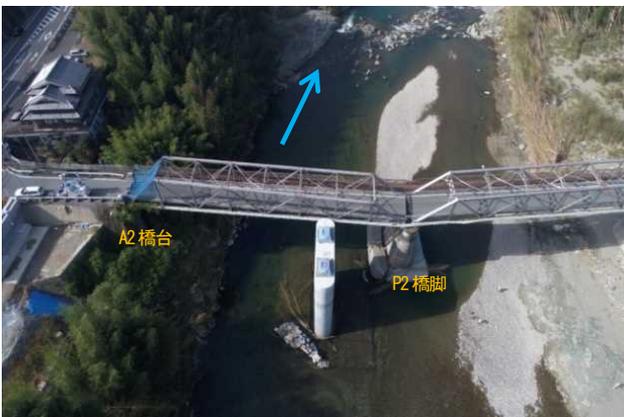
その後、さらに橋脚が傾き、橋脚頂部で上流側に約2.7m変位し路面 (P1~A2) が「くの字」形に折れ曲がった (写真3,4)。

写真3 被災状況①

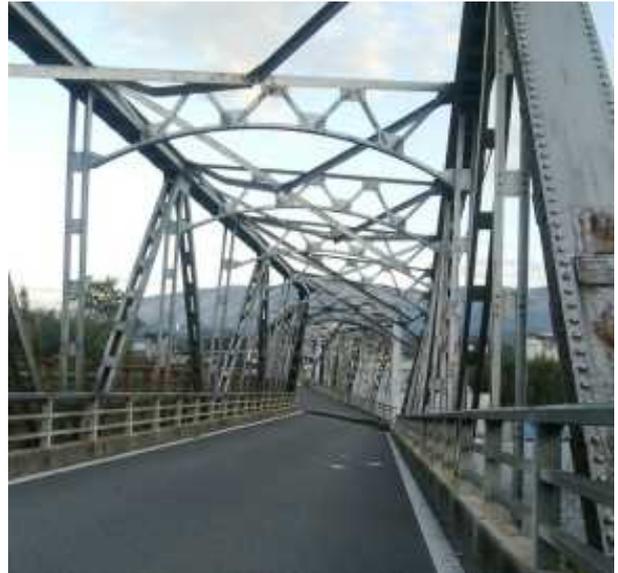
写真4 被災状況②

被災原因については、2018年8月下旬から10月上旬の約1ヵ月間に、立て続けに接近又は上陸した台風 (図2) の豪雨による出水のため、橋脚基礎 (P2) の川底部分が洗掘された結果であると推測される。

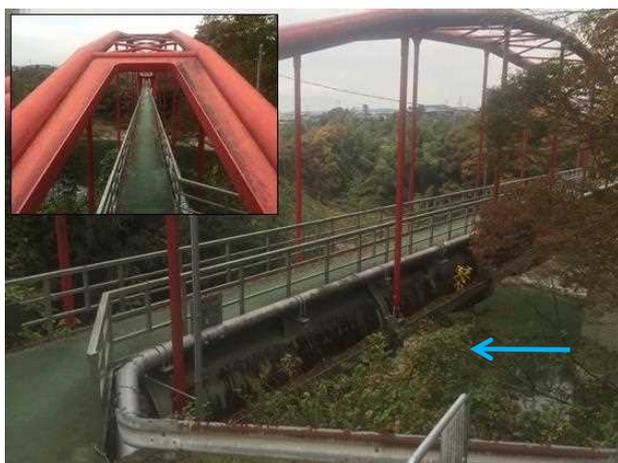
一般の歩行者の応急対策としては、11月24日より時間帯や乗降場所を決めて無料タクシーを運行するとともに、恋野橋の約0.6km上流側にある水管橋を利用し、安全対策を施した上で11月26日より通行を開始した(図3)(写真5)。

写真5 水管橋の利用

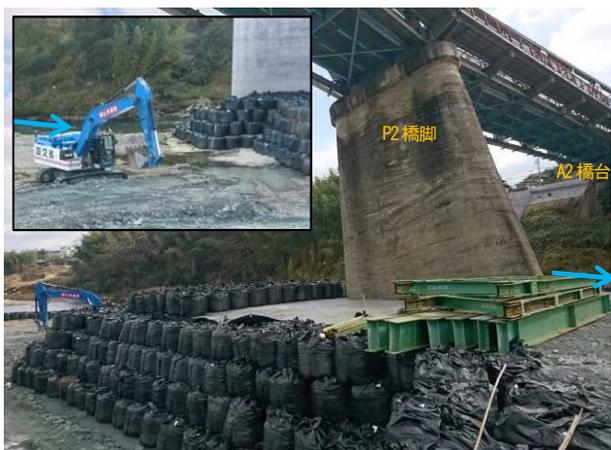
写真6 橋脚固定作業

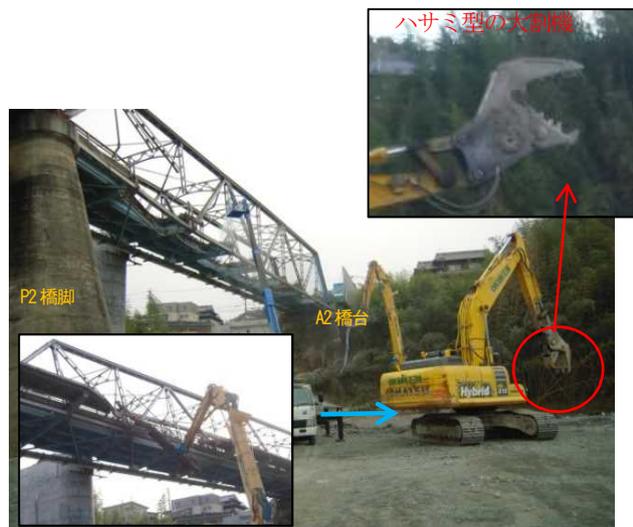
写真7 橋桁撤去作業

そこで、橋桁に作業員が近づかないで撤去できる方法として、ハサミ型の大割機を装着した解体用のバックホウを3台利用し、つかみながら小刻みに圧砕し切断する方法で撤去を行った(写真7)。

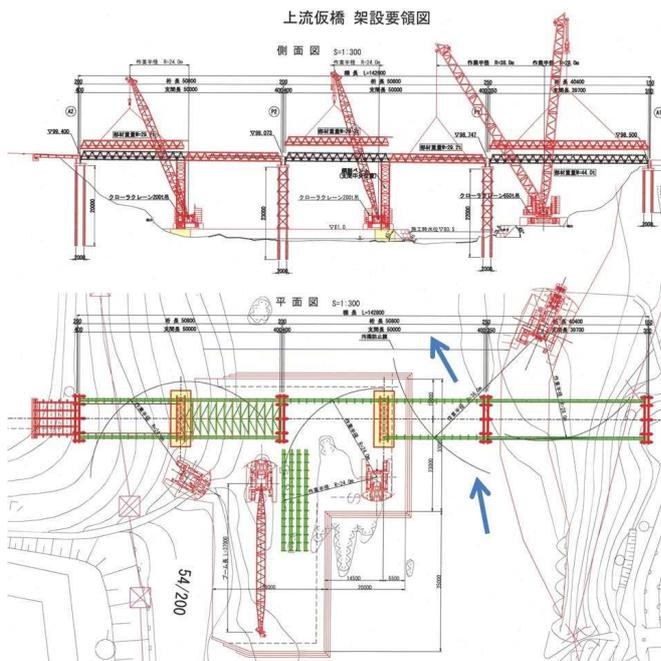
図4 架設計画図

まず最初に、河川内に造成ヤードを設置するにあたり、流れの急流箇所を避ける必要があったため、架設時のクレーンの規格を踏まえ、仮設橋のルートと造成ヤードの形状を決定し12月5日より着手した。

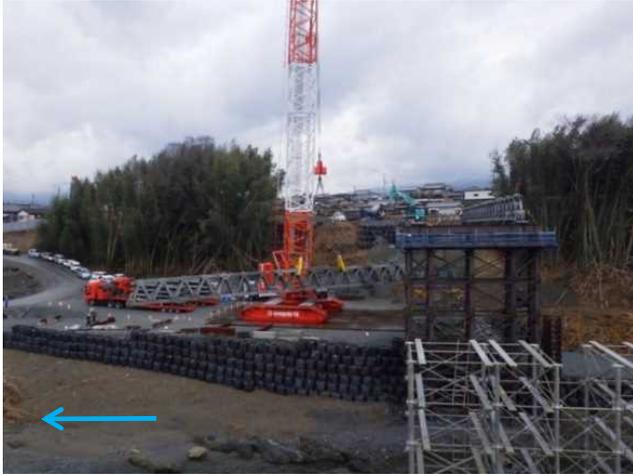
写真8 架設状況①

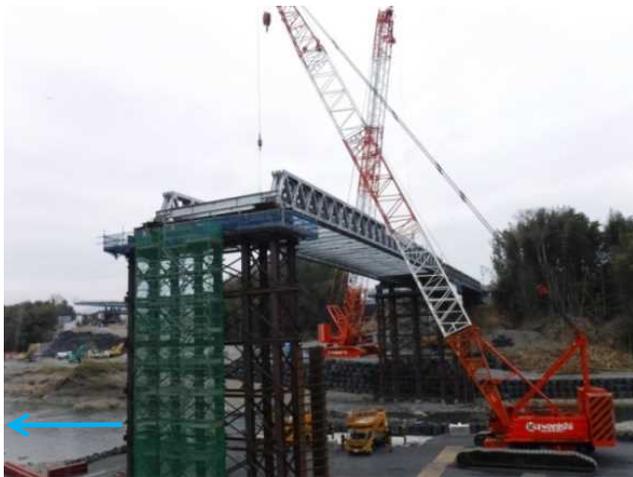
写真9 架設状況②

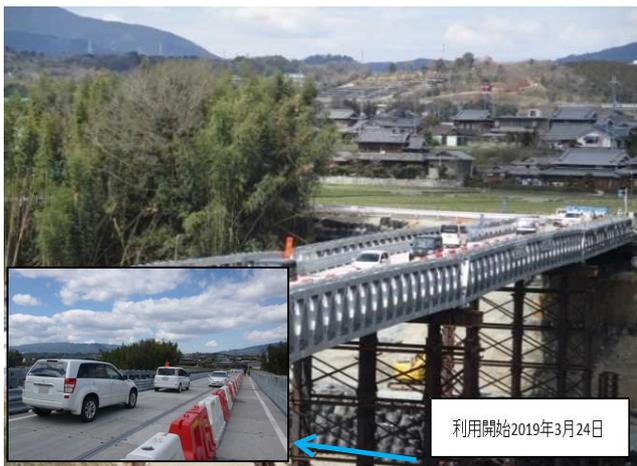
ておき、現地での地組作業を最小限にすることで、架設作業の工期短縮を行いながら架設を行い、仮設橋を3月24日に利用開始⁴⁾することができた(写真10)。

写真10 仮設橋の利用開始
