電線共同溝工事におけるホロレンズを活用した 3次元データ適用効果について

和歌山河川国道事務所発注の国道42号秋葉町管路敷設他工事にて実施。場所は和歌山市秋葉町、工事延長は185mである。

キーワード CIM, ICT施工, 電線共同溝工事

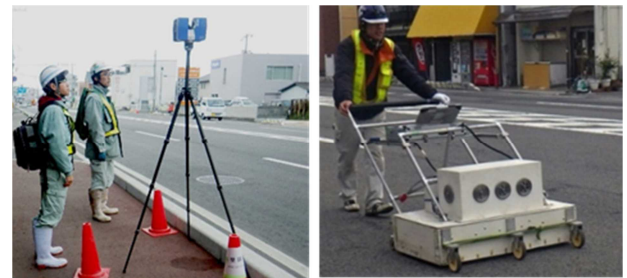
図-2 地上型レーザースキャナ(左)、手押し型アンテナレーダ(右)

まず、地上型レーザースキャナ(FARO社製：FARO Focus3D X330)により地上部の点群データを取得し、手押し型アンテナレーダ(ジオサーチ社製：スケルカート)により地下埋設物探査を行った。測定器の性能を表-2、表-3に、測定状況を図-2に示す。地上型レーザースキャナによる点群データと、手押し型アンテナレーダによる地下埋設物探査結果を組み合わせる事で、埋設物の位置関係を容易に把握する事ができた。なお、手押し型アンテナレーダの測定精度は水平および深度方向での探査誤差が±10cm程度あるが、マンホールなど目視により管の深さや水平

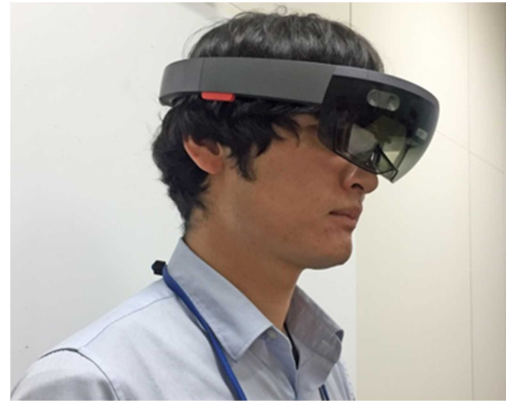
図-5 ホロレンズの装着状況

また、3次元データをさらに活用し、Google型ウェアラブル端末（マイクロソフト社製：ホロレンズ）による埋設管の見える化を実施した。端末にパソコンが内蔵されており、環境認識カメラ、Depthカメラ、ジャイロから得た情報により空間を認識することができる。このホロレンズにCIMのデータを取り込み、現場内に設置した基準点とホロレンズ上に見えるマーカー位置を合わせることで、地下埋設管路が舗装面を透過しているかのよう可視化できる。ホロレンズの装着状況を図-5に、MR画像のイメージを図-6に示す。測定精度はマーカーの合わせ方に左右され、最小でも数cm単位の誤差は出ると考えられるが、装着した作業者が、ハンズフリーの状態で見場の実像と埋設管路の3次元画像が重なったMR (Mixed Reality：複合現実) 画像を見ることで掘削時の既設埋設物の破損事故防止に役立つ。さらには、従来施工技術では埋設管の占有者や地域住民に対する説明の際に、図-6に示すようなMR画像で確認できるため、工事説明や合意形成がスムーズに行えるというメリットもある。

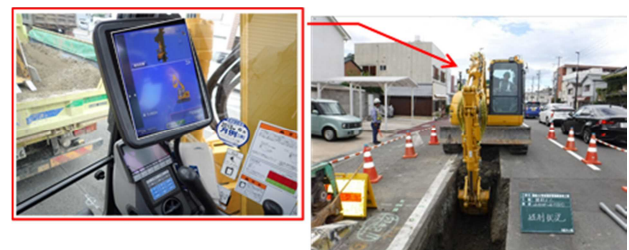
図-7 ICTバックホウによる掘削状況

最後に、ICT建設機械による管路掘削を実施した。当該機は、衛星からの位置情報と複数センサーを組み合わせることで、バケットの刃先位置を検出し、オペレータの操作補助を行い、CIMデータの目標面に沿った掘削が可能となる。当該機へCIMデータを取り込むことによって掘削位置および深さのデータがインプットされるため、短時間で計画深さ通りの掘削を行う事ができ、検測作業を大幅に削減する事ができた。ICTバックホウによる掘削状況を図-7に示す。

また、管路掘削作業においてもICT建設機械を用いることで、短時間で設定した深さ通りの掘削が可能となり検測作業の省力化、作業の効率化に大きく役立った。さらに、重機周りでの検測作業が軽減されたため安全性の向上にも寄与したものと考える。

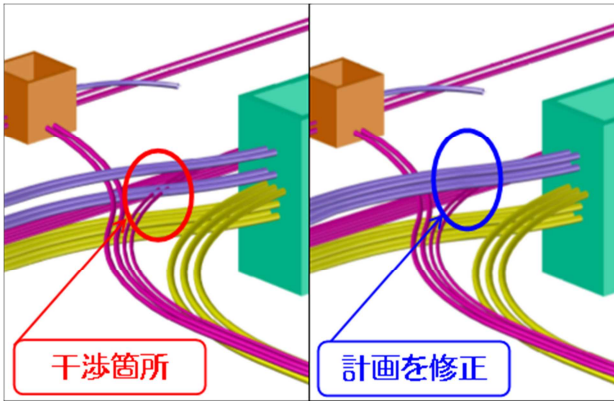
図-8 3次元設計図(修正前(左)と修正後(右))

見られなかった。また、本現場において従来施工技術による現場照査では発見できなかったと考えられる不具合箇所が46箇所（既設埋設物と新規埋設管の干渉33箇所、既設埋設物と新設特殊部・分岐管等との干渉13箇所）確認できており、埋設管の見える化が破損事故防止に効果を発揮したと考えられる。本現場において本管と連携管の不具合箇所を3次元画像により修正した3次元設計図を図-8に示す。
