紀の川岩出狭窄部対策事業（岩盤掘削）について

紀の川岩出狭窄部対策事業については、岩出狭窄部の水位低下を目的に拡幅水路の整備と河道掘削を実施するもので、拡幅水路の整備としては、既設の岩出頭首工の右岸側にバイパス水路を設置することで流下能力の向上をはかる。

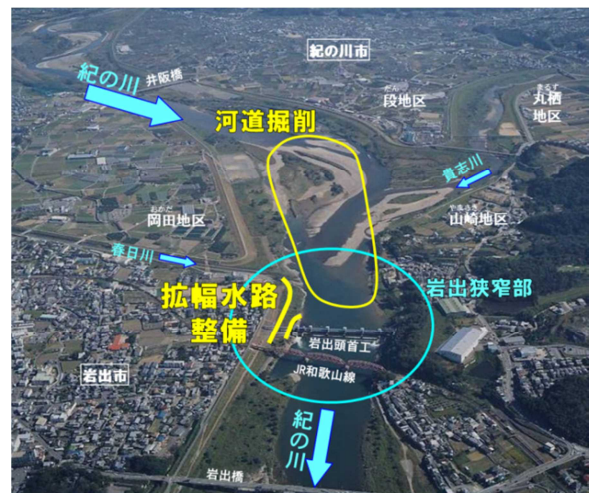
写真-1 岩出狭窄部

岩出狭窄部は紀の川19.0k付近に位置しており、川幅が狭く土砂が堆積しやすい箇所である。本箇所における治水対策工事として、拡幅水路を設置する工事を行う。

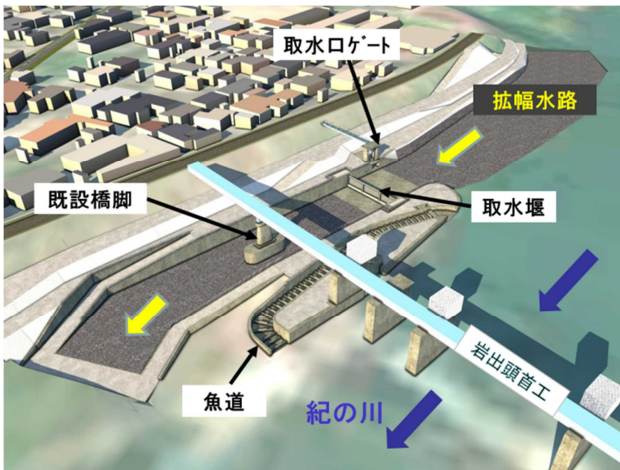
図-1 施工後イメージ図

拡幅水路の整備を行う工事である「岩出狭窄部拡幅水路工事」について説明する。本工事の工期は2017年（平成29年）9月29日から2020年（令和2年）2月28日であり、岩出狭窄部右岸側の河道を拡幅することで、岩出狭窄部の流下能力を向上させることを目的とした工事である。

また、1949年（昭和24年）より始まった「十津川紀の川総合開発事業」が進められた結果、紀の川には農業用水を引くための水路が数多く存在している。本工事施工箇所についても、農業を目的として取水するために川をせき止める施設である岩出頭首工が設置されている。本工事では河道の拡幅を行うとともに、将来的な農業用の取水が滞りなく行えるようにする。

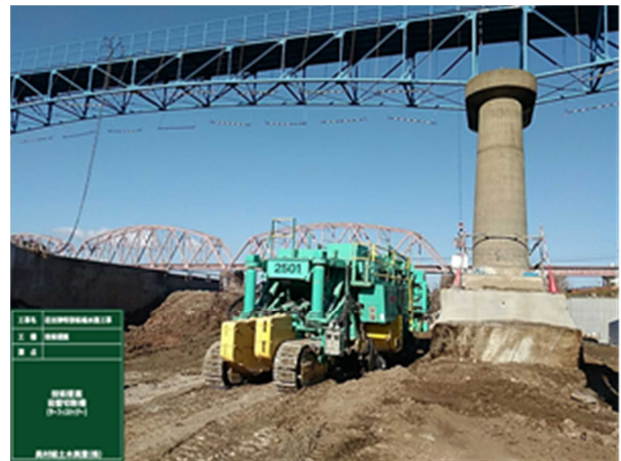
写真-2 岩盤切削機(2500SM)

本工法は、奥村組土木興業株式会社とドイツのヴィルトゲン社が共同で開発した岩盤切削機を使用するもので、軟岩から硬岩まで幅広い領域の岩盤に対して、低騒音・低振動な切削を実現するものである。

岩盤切削機は、切削ビットを螺旋状に装着した掘削用回転ドラム（切削ドラム）を胴体中央部に配置し、本体の自重を反力として、切削ドラムを前方へ掻き上げる方向に回転させることによって連続的に岩盤を掘削するものである（図-2）。岩盤切削機的主要仕様は表-1に示すとおりであり、切削幅は2.5m、最大切削深さは35cmである。標準的な条件での掘削能力は、中硬岩の場合が200～250m³/日、硬岩の場合が50～100m³/日である。

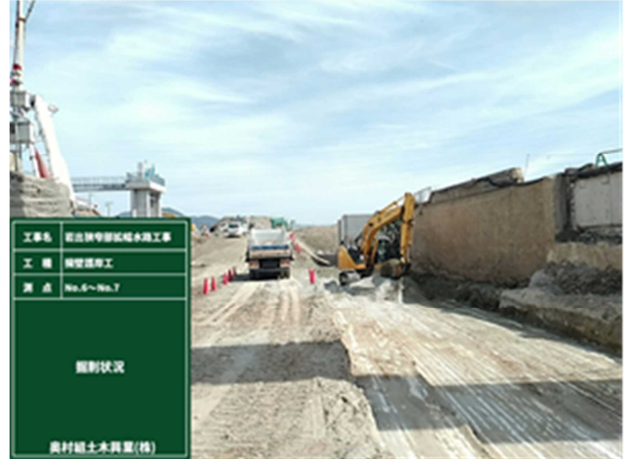
写真-7 切削後の仕上がり面の状況

さらに、回転式ドラムによる切削面は、油圧ブレイカー等による切削面と比較して平滑に仕上がるため、切削直後に重機等の車両が通行可能であり、作業効率が向上した。
