土石流危険渓流内における 安全・効率的な工事について

山村 祐太¹

¹奈良県 県土マネジメント部 道路建設課 (〒630-8501奈良県奈良市登大路30)

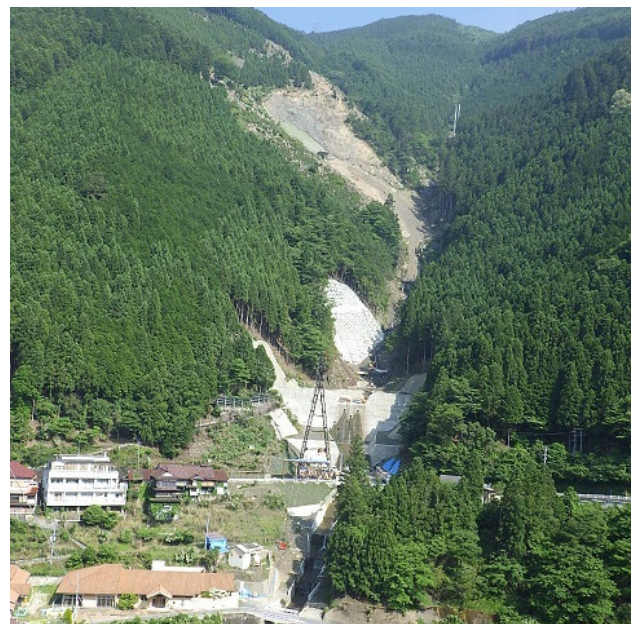
図-2 鍛冶屋谷遠景(2016年（平成28年）撮影)

奈良県五條市大塔町辻堂に位置する鍛冶屋谷は、2011年度（平成23年度）の紀伊半島大水害（紀伊半島豪雨）の影響で、斜面の大規模崩壊に起因した土石流が発生したことにより、人家および国道に甚大な被害が生じた土石流危険渓流である（図-1,2）。

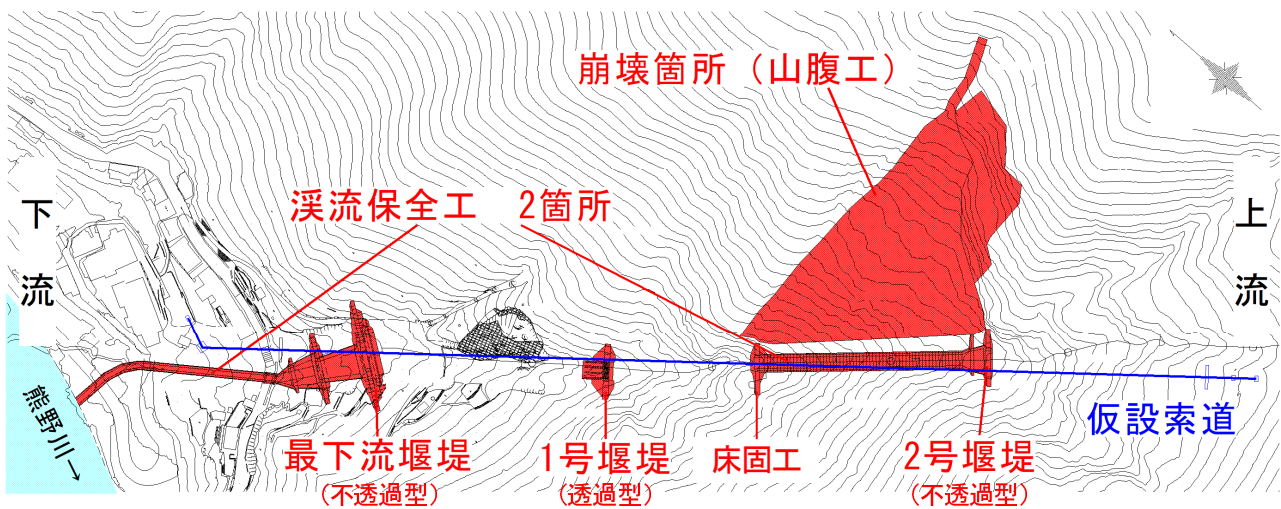
図3 鍛冶屋谷計画平面図

2011年（平成23年）の紀伊半島大水害による被災を受けて策定された鍛冶屋谷における砂防事業の全体計画は、被災時の崩壊箇所より下流側に対策施設を整備することを中期目標としている。整備予定の施設は砂防堰堤3基（透過型堰堤1基、不透過型堰堤2基）、溪流保全工2箇所、および崩壊箇所に対する山腹工である（図-3）。

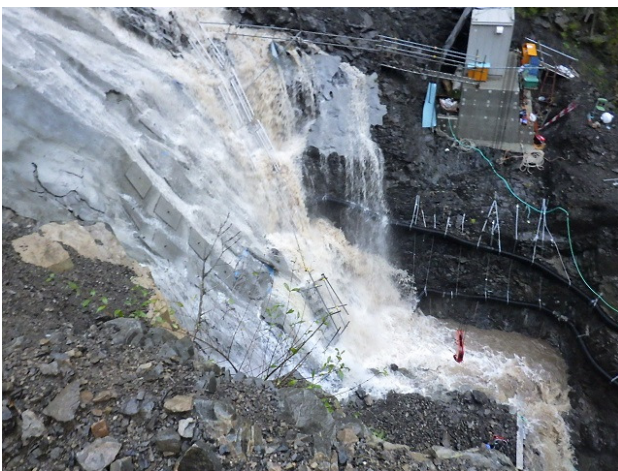
図4 降雨後の流水状況

また、降雨後は溪流内の流量が増加して施工を中断せざるを得ない状況となる場合が多く、また流量が減少して作業の再開が可能となるのに要する時間も、長い場合で数日間に至るなど、流水対策が非常に重要な現場である（図-4）。

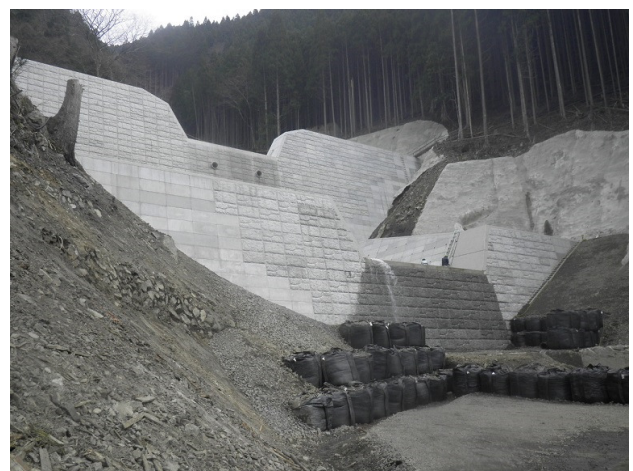
図5 鍛冶屋谷最下流堰堤

2012年度（平成24年度）に策定された鍛冶屋谷における砂防全体計画では、溪流内に配置する砂防堰堤は、透過型鋼製堰堤が1基、および不透過型コンクリート堰堤が2基であり、すべての堰堤において大規模なコンクリート打設が必要となる想定となっていた。国道脇に位置する最下流堰堤（ $H=14.5m$ ）（2012年度（平成24年度）

～2013年度（平成25年度）施工）（図-5）は、建設機械が自走可能な坂路を整備することにより概ね計画通り施工することができたが、溪流の中腹に位置する床固工（H=10.0m）（上流側溪流保全工の下端構造物）（2015年度（平成27年度）～2017年度（平成29年度）施工）は、コンクリート構造を採用し、仮設索道を用いた資機材の運搬およびコンクリートの打設を実施した結果、コンクリート日打設量の上限が10～20m³/日と極めて少ないこと、および掘削に使用できる建設機械が仮設索道で搬入可能な重機（山積み0.28m³級バックホウを分解して運搬）に限られたこと等により工程が長期化し、結果として大規模降雨による斜面崩壊、積雪による施工の停滞など自然災害の影響を受けるリスクが増加することとなった。

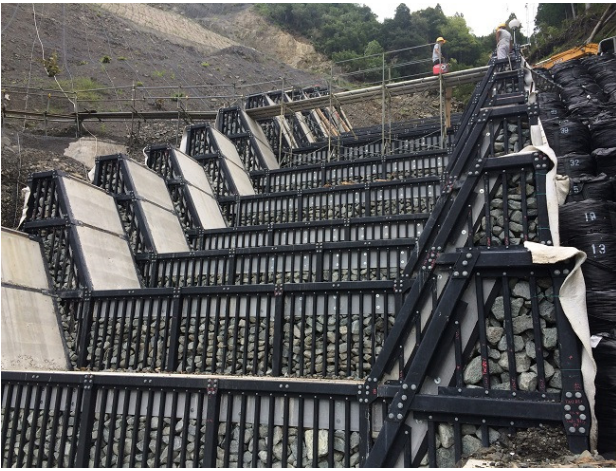
図-6 鋼製続枠設置状況

このような状況下で施工された上流側溪流保全工（2018年度（平成30年度）一部施工）は、前述のコンクリート構造の床固工よりも更に上流にて施工を行うこととなったが、鋼製続枠工法（図-6, 7）を採用することで、水通部の一部を除きコンクリートを使用せずに施工をすることが可能となり、加えて降雨により溪流内の流量が増加した場合でも、鋼製続枠の内部（割栗石詰）が通水性を持つため、施工箇所の湛水が軽微となり、施工の停滞を軽減することができた。

また、鋼製続枠は比較小規模な部材により構成されており、それぞれの部材が人力により運搬・組立が可能であったため、使用できる建設機械の規模に制限のある本現場条件に適した工法であったと考えられる。

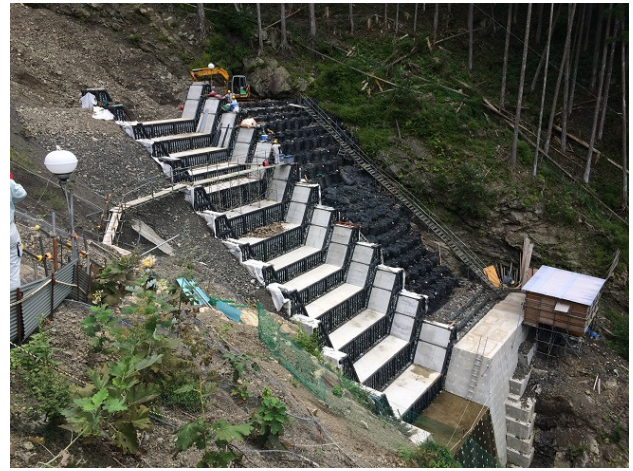
図-7 溪流保全工設置状況（遠景）

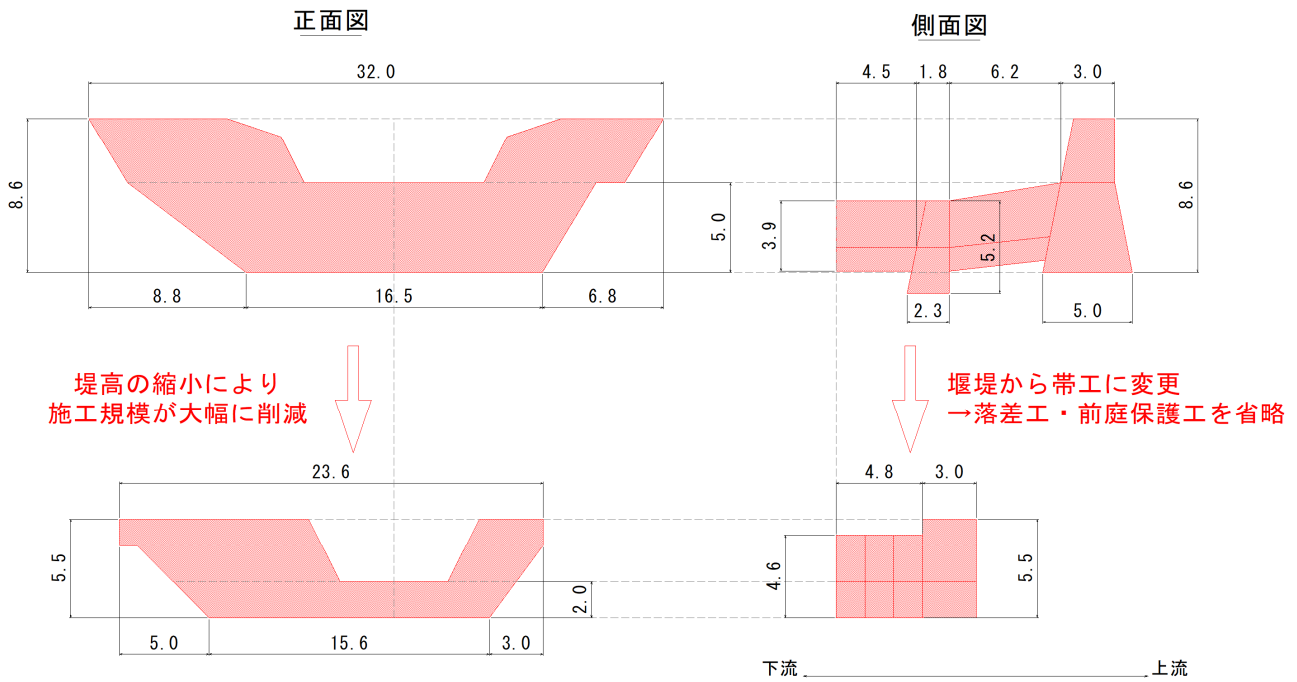
図-8 砂防構造物の規模見直し例（2号堰堤）

鍛冶屋谷では2011年（平成23年）の被災後、対策工の施工を開始した以後も、大規模な降雨が発生するたびに溪流内で小規模な土砂の流出が発生し、数年に一度の頻度で最下流堰堤の堆砂敷が満砂状態となり、その都度堆積土砂の撤去工事を実施している。この際に撤去される土砂量を踏まえると、撤去後の時点における溪流内の堆積土砂量は、当初の全体計画で見込まれていた溪流内の堆積土砂量と比較して減少していると考えることが可能である。この土砂量見直しを行った結果を反映し、溪流内の砂防構造物の規模を縮小するように砂防全体計画の修正を行った（図-8）。

2号堰堤（当初：不透過型コンクリート堰堤、H=5.0m）は、溪流内の土砂量の見直しにより、計画捕捉土砂量が不要となり、溪流保全工の上端構造物としての役割のみを担う構造物として、帯工として整備を行う計画となった。

この見直しにより、堤高の大幅な縮小（H=5.0m→2.0m（溪流保全工と同等の規模））が可能となり、堤体の規模およびそれに伴う土工数量が減少した。なおかつ、構造を上流側溪流保全工と同様の鋼製続枠構造とすることで、仮設索道によるコンクリート日打設量の制限を受けずに施工を行うことが可能となり、工期の短縮、並びに被災リスクの軽減効果が期待されている。
