天ヶ瀬ダム再開発事業流入部の コンクリート打設について

天ヶ瀬ダム再開発事業は既設天ヶ瀬ダムが持つ治水・利水の機能を向上するために、ダムの左岸側に全長617mのトンネル式放流設備を建設する事業である。

ダム湖内に設置する流入部は、約16,000m³のコンクリートを地上から大深度下（垂直方向最大約50m）にかけて打設して構築する大規模な構造物で、打込高さや打上がり速度、温度管理等に十分留意して施工する必要があり、その打設計画や監督体制等に係る検討内容を報告する。

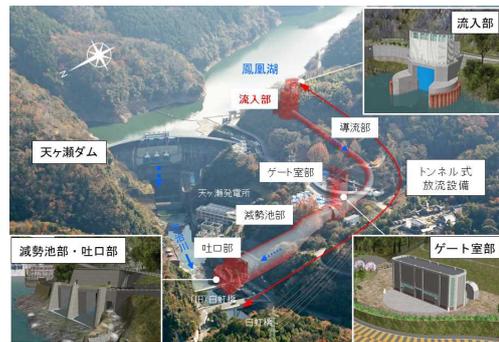
図-2 トンネル式放流設備イメージ図

天ヶ瀬ダム再開発事業は天ヶ瀬ダム下流の宇治川・淀川の洪水調節、水道用水の安定供給、発電機能増強を目的として、天ヶ瀬ダムの放流能力を600m³/s増強させるため、ダムの左岸側に全長617mのトンネル式放流設備を建設する事業である。トンネル式放流設備は、流入部、導流部、ゲート室部、減勢池部、吐口部で構成される（図-2）。

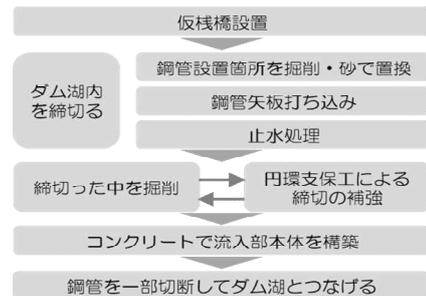
図-3 流入部建設工事の施工フロー

流入部はトンネル式放流設備の最上流部に位置するダム湖（鳳凰湖）からの取水口となるもので、安定してトンネルに水を取り込めるよう最大水深約40mとなる位置に取水口を設置している。流入部本体は約16,000m³のコンクリートを地上から大深度下にかけて打設して構築された構造物である。流入部建設工事の施工フローは図-3に示す通りである。

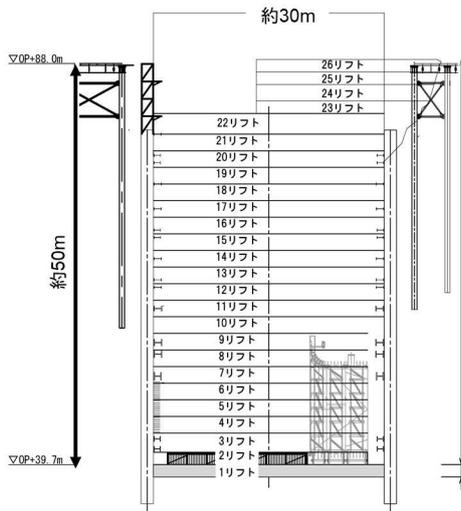
図-4 流入部リフト割図

流入部本体は高さ約50m、直径約30mの円柱状であり、約16,000m³のコンクリートにより構築され、26リフトに分割しコンクリート打設を行った（図-4）。その為、コンクリートの打設高さへの対応をはじめ、コンクリート圧送管の配置計画、現場への搬入計画等、諸課題への対応が必要となる。また、構造物は全体的にマスコンクリートとなるため、温度応力によるひび割れが懸念された。

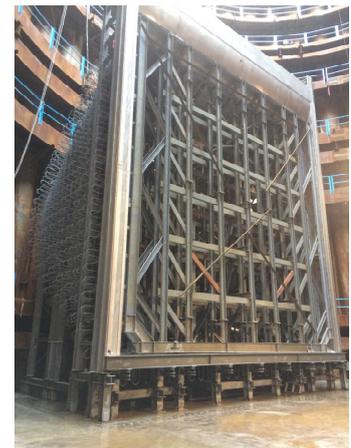
図-6 トランジション管

- ①コンクリートの材料分離により、配管閉塞をさせない配合のコンクリートとすること
- ②50m下へ良質なコンクリートを打設すること（特に複雑な形状のトランジション管周辺（図-6））
- ③大量のコンクリートを打設することから、緻密な資材搬入計画により、品質を確保する必要があること
- ④マスコンクリートへの対応（主に温度応力によるクラック対応）が必要であること

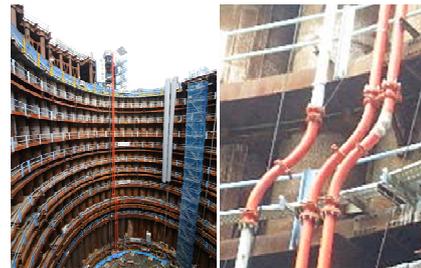
①については、コンクリートの材料分離を防ぐため、鉛直配管の中間（1箇所）にバンド管（45°，1000R×2）（図-9）を入れ、垂直落下距離を減少させることとした。また、品質低下防止のためには配管内を常にコンクリートが充填された状態を保ち、コンクリートの自由落下を防ぐ必要があった。そこで鉛直配管の下端にシャッター式バルブ（図-10）を設置し、コンクリートが途切れそうになった際にバルブを閉めることで常に充填された状態を保ち、コンクリートが途切れることなく打設することができた。

図-9 配管設置状況（左）とバンド管（右）

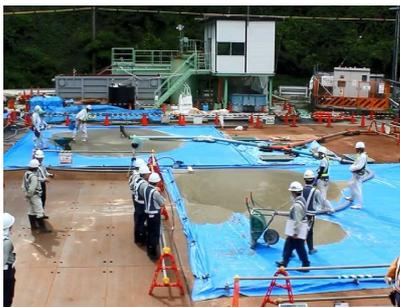
図-7 水平圧送試験

この結果を踏まえ、水平圧送試験を実施した（図-7）。高流動コンクリートに関しては、圧送後に粘性が小さくなりスランプフローが伸びることが確認されたため、鉛直圧送試験時には混和剤を増量することとし、普通コンクリートに関しては圧送後に静置したコンクリートについて30分間はスランプロスが無く、圧送性が非常に良好であることが確認できた。

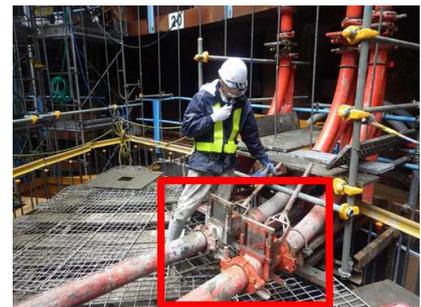
図-10 シャッター式バルブ

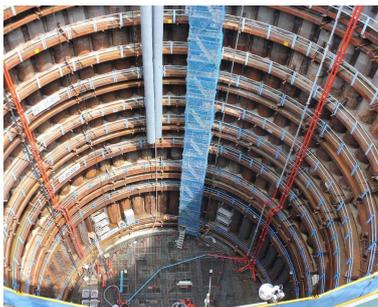
図-8 鉛直圧送試験

以上の結果を基に実際に使用する鉛直下向きの配管を使用し、鉛直圧送試験を実施した（図-8）。高流動コンクリートは、圧送前後でのスランプロスは確認されなかったものの、数値として確認はできなかったが、見た目の流動性等から粘性が下がっているように感じられたため、製造時に水分を抑え粘性が大きくなるよう管理することとした。普通コンクリートは、水平圧送試験と比較し圧送後のスランプロス発現が早かったが、圧送性に問題がないことを確認することができた。

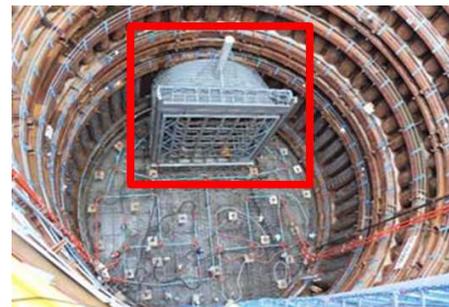
図-11 分岐配管設置状況

②については、広範囲での大量打設となるため、筒先移動が多くなることによる時間ロスやコールドジョイントの発生が懸念された。そこで圧送配管を分岐させて筒先を増設することにより打ち重ね時間の短縮を図った（図-11）。また、施工パターンに合わせた打設の立案や筒先挿入位置の明示、筒先移動の時間を管理することにより打ち重ね時間を厳守させ、コールドジョイントの発生を防いだ。

トランジション管（図-11赤枠）下部については、確実にコンクリートを充填させるため、埋設の配管を設置してコンクリートが管の下部で吹き上がるような配置にして打設を行うことで密実に充填させることができた。

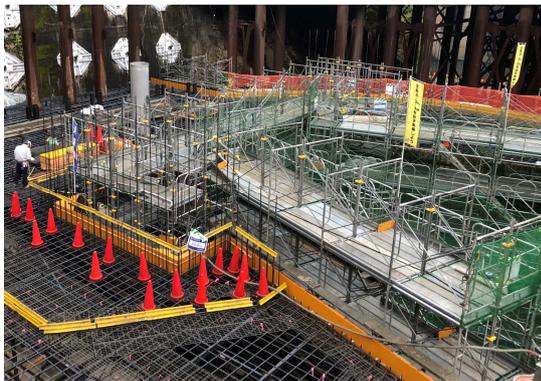
図-12 作業架台設置状況

③について、壁厚が最大9mとなり、躯体外側の足場からコンクリートの打込み～締固めを行うことは不可能であったため、躯体内部に鋼製の打設用作業架台を設置した（図-12）。また、架台の高さをコンクリート打設天端より30cm程度かさ上げすることで容易に配管を移動することができた。

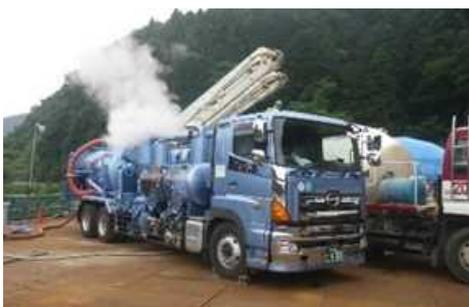
④について、底版においては栈橋上からブリーディング水を吸引する必要があるため、約50mの高低差においてバキューム車での吸い上げが可能か検討したところ、100m³/min以上の風速が必要で、通常のバキューム車（排気量4m³/min、揚程約5～10m）では対応できないことが分かったため、超高圧バキューム車（排気量130m³/min、揚程約50～70m）（図-13）を手配して処理を行った。また、壁部の打設においては足場上に設置することができる可搬式のミニバキューマーを採用してブリーディング水の処理を実施して良質なコンクリートを打設することができた。

図-13 超高圧バキューム車

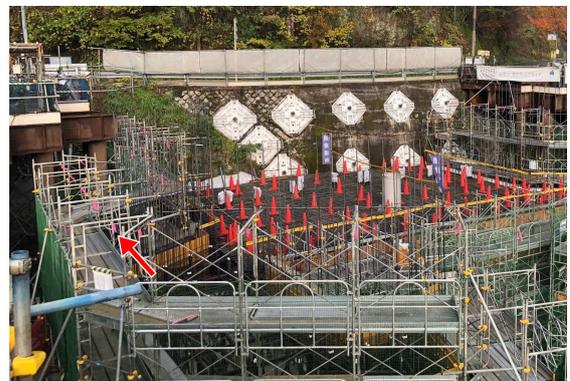
験施工の依頼、また、不具合が生じた場合の対応等に関して受注者との入念な調整を行った。さらに、打設時は足場・作業床等を多数の作業員が行き来するので、安全通路の設置や頭上注意の注意喚起（図-14）が出来ているかなどの（多数の車両が輻輳することから、頻繁に現場確認を行ったり、交通安全連絡会を設置することで受注者の意識を高めさせたりなど）安全対策についても十分な確認を行った。

図-14 頭上の注意喚起（ピンクリボンの設置）

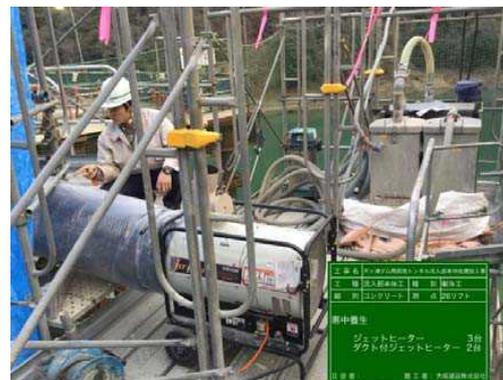
良質なコンクリートとするため、打設後に湿潤シートを貼付し乾燥を防止するとともに、冬季はジェットヒーターを使用し（図-15）、夏季は直射日光による乾燥防止のための日よけを設置するなどの対策をしているが、さらに、養生水の温度に留意し、冬季には温水を使用するなど、急激な温度変化を与えないよう考慮した。

図-15 ジェットヒーター使用状況

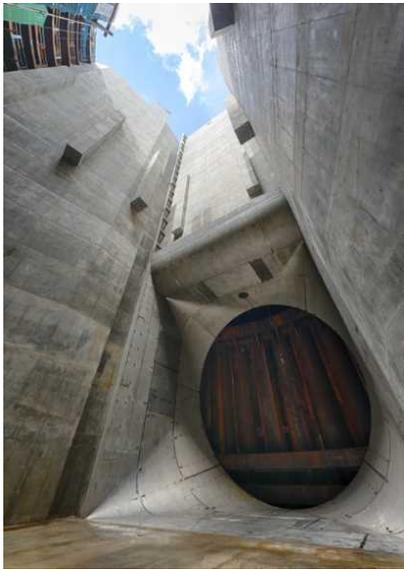
コンクリート打設計画を緻密に検討した上で、養生方法等にも細心の注意を払った結果、躯体コンクリートの全体的な仕上がりは、ひび割れや表面気泡がなく、打ち継ぎ目も目視できない状況となっている。

図-16 構築完了後の流入部（立抗内より）
