2018年台風21号による被災を受けた 関西国際空港の越波対策について

関西国際空港1期島では、2018年台風21号により未曾有の浸水被害が発生した。被災後ただちに、浸水の原因を追究するための第三者委員会を立ち上げ、浸水メカニズムの解明、今後の対策のための新たな設計条件の確認を行った。そして、被災時に多くの浸水を許した1期島東側護岸については、見直しを行った設計波浪条件のもと、嵩上げ断面の設計を行い工事を進めている。これら一連の取り組みを報告する。

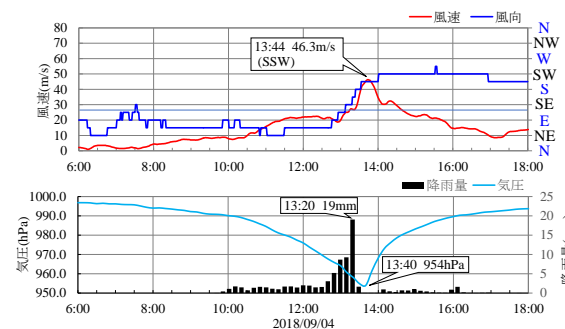
図-2 風・気圧の時系列変化

の東岸を時速約 60 km/h の速度で北北東の方向に進み、13時頃には淡路島南岸に到達した。風及び気圧の時系列変化を図-2 に示す。13時の台風の中心気圧は 955 hPa で、その後、速度を速めながら大阪湾を通過していった。2期島の南西沖に設置されている観測塔(以下、

MT局)での風の観測記録をみると、台風通過後の13時44分に最大平均風速46.3m/s(風向：南南西)を記録していた。また、ほぼ同時刻には954 hPaの最低気圧を記録した。図-3にMT局における潮位の観測記録を示す。最高潮位は14時50分(台風通過から約1時間後)にC.D.L.+2.48 m(T.P.+1.66 m)を記録した。関西国際空港における過去最高潮位は、今回記録した最高潮位よりも約0.7m高いC.D.L.+3.20mである。

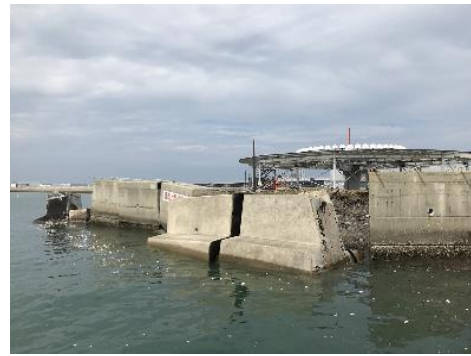
図-4 VOR/DME部被害状況

護岸構造物も損傷を受けており、ひとつは1期島東側に位置するVOR/DME部の護岸が海側に大きく転倒したもので、後述するように島内への浸水の原因となった。転倒の要因は、当該部の基礎マウンドの高波浪による洗堀によるものと推定している。また1期島南側では護岸上部の破壊が見られており(図-5)、陸側に上部工が転倒していることから、波力によるものと推定している。

その結果、総浸水量は約230万～270万 m^3 で、浸水の主要因は護岸からの越波であることが明らかとなった。さらに、越波量の約7割が1期東側護岸からの越波であり、特に隅角部を有するVOR/DME部からの流入量は約1/3の割合を占めていた。図-7に浸水深の時系列変化を示す。13時50分から14時にかけては東側護岸からの越波がピークの時間帯であり、浸水範囲が一気に広がっていった状況が確認できた。
