# 底部取水設備点検及び今後の設備運用方針について

一庫ダムは、最低水位未満から取水可能な補助取水ゲート（底部取水設備）を保有している。当該ゲートは、平常時最高貯水位時で水深57mの位置に設置されており、点検が困難なゲートである。昨年度マルチビームソナーを用い、3次元データを作成しゲート周辺の状況調査及び点検を実施した。調査及び点検の結果、ゲート周辺には堆積物がなく止水確認ができ、設備の積極的な運用が可能であることがわかった。本稿では、これまでの点検実施状況及び今後の底部取水設備運用方針について報告・提案するものである。

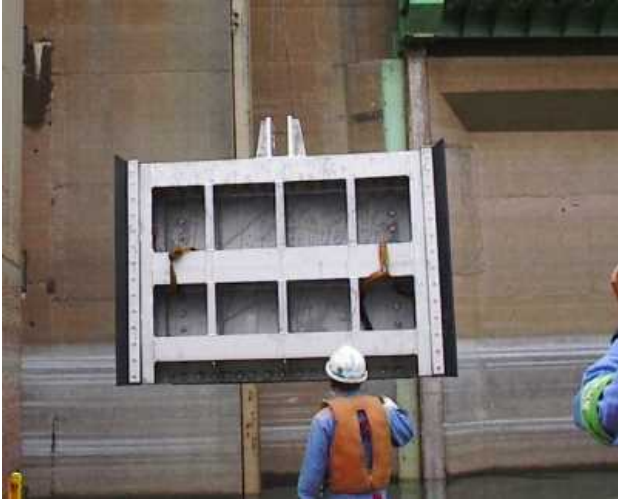
写真-1 補助取水ゲート更新状況

補助取水ゲートは、異常渇水時以外の平常時は取水塔最下部にて全閉状態で待機している。ダム建設当時は油圧シリンダ式開閉装置を異常渇水時にゲート付近まで運搬し、取り付けた後、操作を行う想定で据え付けられていた。しかし、補助取水ゲートの使用が求められる緊急時において、開閉装置の運搬・取付が必要な構造では、操作可能となるまでに時間を要し、早急な対応とならないことから、2005年度に当時の管理所職員が操作性向上を目的に開閉方式の変更（油圧シリンダ式開閉装置からワイヤロープウィンチ式開閉装置）及び扉体の材質変更（SS400からSUS304）とし、現在では、常に操作可能な状態となっている。

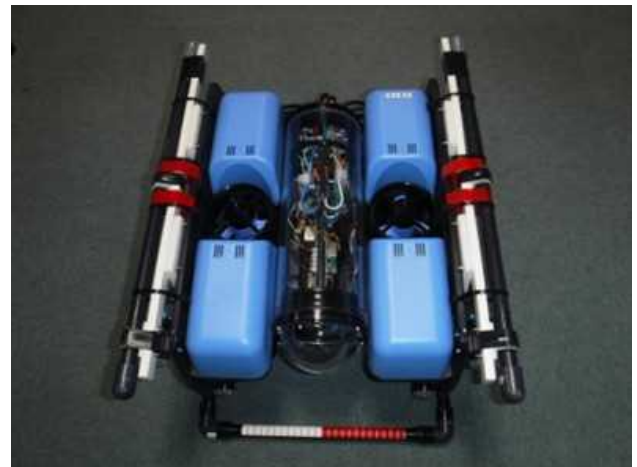
写真-2 水中 ROV

障害物をはじめ、堆積物があることを想定し、自走可能な水中 ROV を選定した。また、河床の堆砂形状を把握するマルチビームソナーについては、ゲート周辺の壁面等の検出に優れたものを選定した。使用した機器は米 Blue Robotics 社製 Blue ROV2 (水中 ROV) 及び NORBIT 社製 iWBMS (マルチビームソナー) とした。

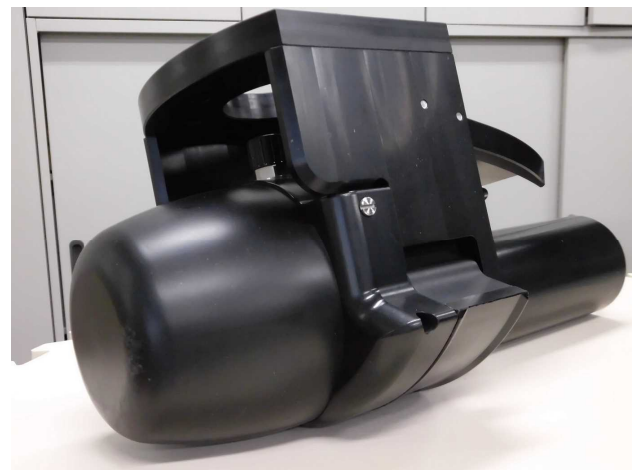
写真-3 マルチビームソナー

今回使用したマルチビームソナーは、一般的に堆砂測量等で使用されるマルチビームソナーと異なり、ソナーを受信する受波アレイが湾曲しており、側面からの反射音もアレイの正面で受けるので正確に壁面等を検出することが可能な仕様となっている。

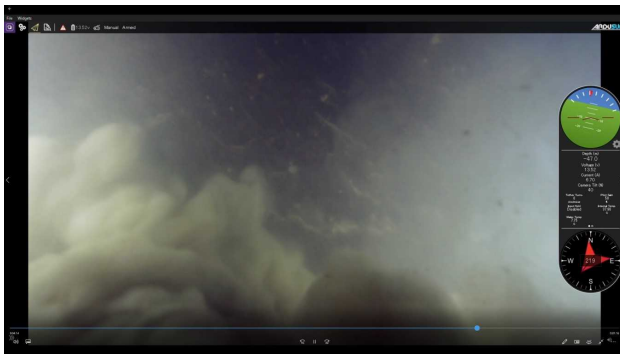
調査の結果、水中ROVによる視認確認では、湖底部に着底するとシルト系の微粒子が巻き上がり視界を確認できず、遠方からの撮影が困難で部分的な映像となり、扉体の確認は出来なかったが、扉体前面のスクリーン周辺に堆積物は見られなかった。

写真-4 水中ROVによる扉体周辺状況
