阪神高速道路における入路誤進入対策とその評価

中田 諒¹・兒玉 崇²

入路誤進入は本来の目的地へ到達する上で多大なロスとなるほか、逆走を誘発することもあり、その対策は重要である。本稿は、阪神高速道路において誤進入の多い入路を対象に、各種の交通データ等を活用することにより、入路誤進入による損失がこれまでに実施してきた各種の対策によってどれほど改善されたか評価するとともに、未だ一定発生している誤進入をゼロとすべく誤進入車両の振る舞い等をより詳細に分析した結果等を報告するものである。

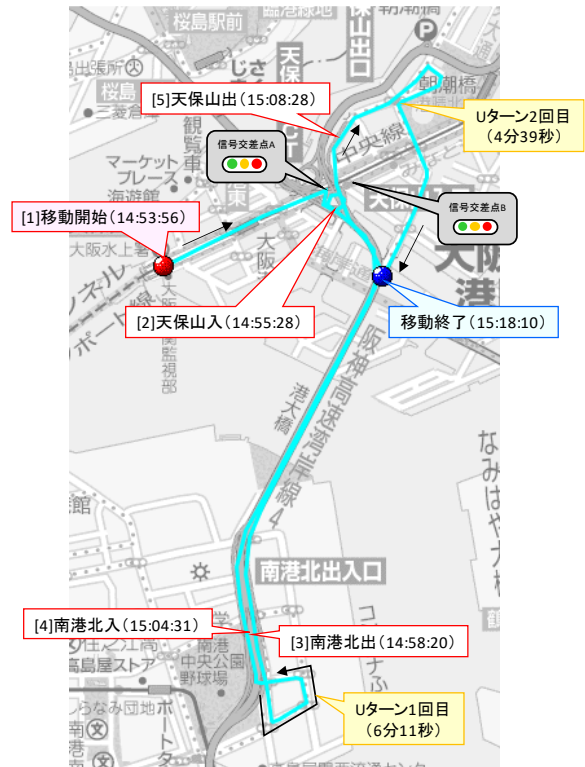
結果をみると、天保山付近は高架が多く位置データの精度が悪くなるためかStep1で進入経路が判定できないトリップがすでに10%程度生じた。Step2では、直近の出路で流出する車両を抽出するため、全体の1割程度までトリップ数が絞られる。その後、Step3~4の条件を加味すると、トリップ数はそれぞれの期間でわずかに1トリップと3トリップとなった。また、Step5においてETC-ODデータ一致したのは対策後の1トリップのみであった。Step4において対策後の方が発生件数は増えているが、ETC2.0プローブデータは普及途上の少サンプルデータであることから、定量的な比較は困難である。トリップの「振る舞い」に着目した分析として、Step5で唯一ETC-ODデータと一致した1トリップについてその移動の詳細を分析した（図-7）。推測されるシナリオを以下に示す。

- 1: トリップ開始地点（赤）から本来の目的地（青）に向かうが、交差点Bで右折すべきところ、誤って手前の交差点Aで右折
- 2: 右折後の直進方向と勘違いし天保山入路に誤進入してしまい、やむを得ず阪神高速を利用
- 3: 直近の南港北出路で流出し一般街路へ
- 4: 南港北入路で阪神高速に再流入
- 5: 直ぐに天保山出路で一般街路に流出したものの、しばらく迷走した後、本来の目的地に到着

図-7 ETC2.0プローブデータによる誤進入後軌跡の描画（高速道路によるリカバリ行動）

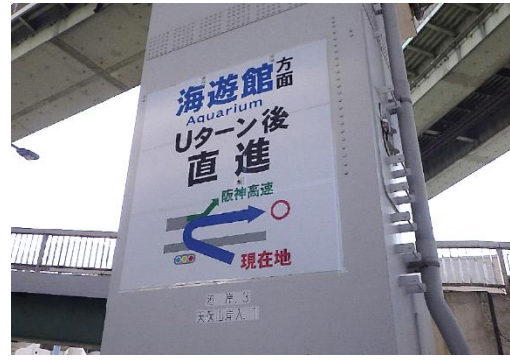
図-10 特定の誤進入形態をねらった対策例
(出路車両への注意喚起標示)

以上、いずれの行動パターンについても現状では少サンプルながら、誤進入の振る舞いを詳細に把握できる方法としての可能性が示唆された。これにより図-10に示すような特定の誤進入形態をねらった対策立案等にフィードバックが可能となる。これは、天保山出路を流出しUターンした後に天保山入路へ誤進入している車両の存在を踏まえた対策例である(2020年4月設置)。これ以外にも、未だ一定発生している誤進入についてETC2.0プローブデータを用いて詳細に分析することにより、逆走・誤進入ゼロに向けた対策を進めることができると考えられる。
