航空レーザ測量による河川定期縦横断測量について

上畑 祥吾¹・大岩 仁志²

平成29年度から国内稼働をはじめた航空レーザ測深システム(ALB: Airborne Laser Bathymetry)が、河川測量に利用される場面が増えてきており、河道状況を効率的かつ詳細に把握するツールとしての期待が高まっている。木津川上流管内では、河道への現地立ち入りが困難な区間もあるため、河川定期縦横断測量の代替としてALBで縦横断図を作成することとしたが、水質の影響により想定した深さまでの測深ができず、現地補備測量を併用することとなった。本稿では、管内の計測実施状況、他河川における水質と測深深度の関係等を交えつつ、ALBを河川で利用する場合の課題について整理した。また点群データを利用した図面作成方法のポイント等についても考察した。

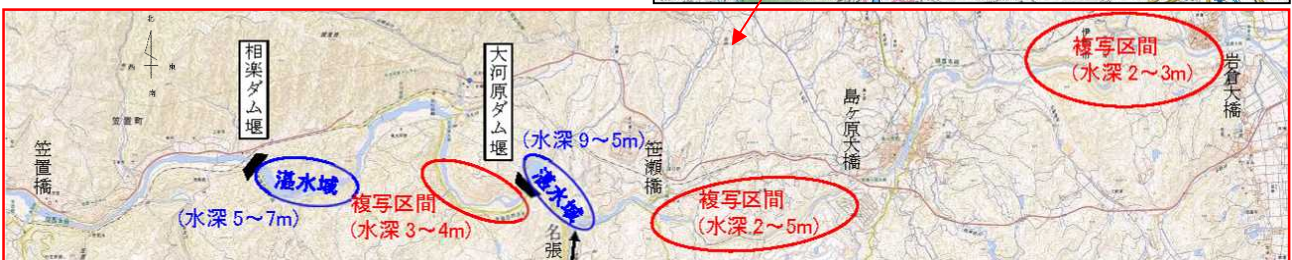
今回の計測では、三重県上野盆地を北流する本川に岩倉大橋付近で支川(服部川・柘植川)が合流、その後狭隘な山間部を蛇行しながら西流し、京都府に及ぶ約30kmの管理区間を対象としている。盆地部の構造は有堤を基本とし、大きな淵等もなく平常時の水深は2m程度である。一方、山間部は堰の設置や蛇行による河床の侵食等により水深は9m程度に達する区間も点在する。管内の水質は、環境基準の類型指定はA類型として指定(昭和47年11月に指定)され、良好な水質を維持している。なお、西流区間は現地立ち入りが困難な箇所が点在し、定期的実施する縦横断測量においては、過年度の図面複写で対応している状況にある(図-1)。

図-1 計測区間の状況

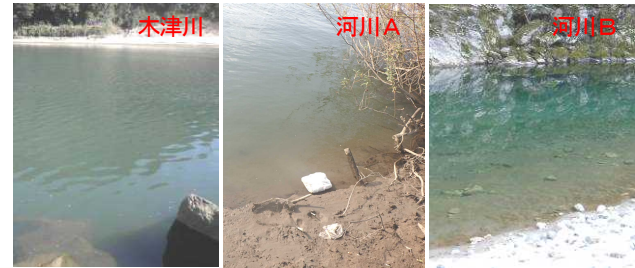
透明度と濁度について、木津川他でALBと同期して水質調査を実施した3河川の状況をイメージしやすくするため、横断測線における欠測等について整理した(表-5、図-5)。各河川の水質調査結果と調査地点近傍で欠測の始まる境界水深の関係を示す(図-6)。

図-5 計測時の水部写真

帰線の傾きもそれぞれで異なる。ALBメーカーからの目安では、透明度水深の1.5倍(例：透明度2.0mならALB測深値は3.0m)まで測深可能とされるが、河川Bを除いては目安より測深は浅い結果となった。濁度については、1.0NTU付近を境界に指数的に測深深度が深くなっている。グラフにはないが0.2NTU時に15mまで測深した国内河川もある。図-5の写真からも河川Bは濁りの少ない様子が伺え、知見が増えれば現地の目視や写真より、大まか測深深度のあたりをつけることも可能と考える。

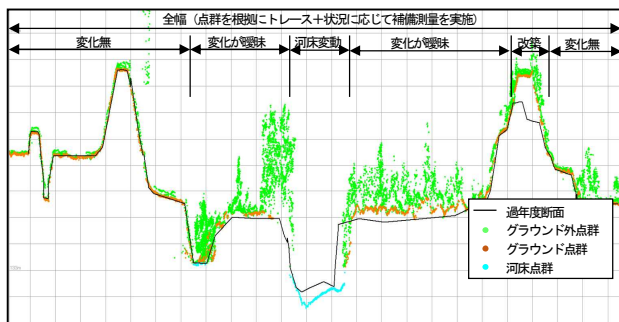
従来(実測)測量では、構造物端部や地形変化点を現地で直接計測して作図するのに対し、点群を利用する場合は、無数のレーザ点群をパソコンモニター上で確認しながら、点群をトレースして横断面図を作成する。その場合、過年度の横断を重ね合わせ形状変化の有無を確認しながら点群を全幅トレースするのが一般化している。これは、横断面図の全幅分を新規に作成することを前提に積算されていることに起因している。また、点群が地形変化点を直接捉えていない、前述の通り一定の誤差を許容しつつ横断面図に利用等から、全幅をトレースすることは、あえて手間をかけて、やや精度低下した図面を作成することも言える(図-7)。

図-7 点群と過年度横断の重ね図

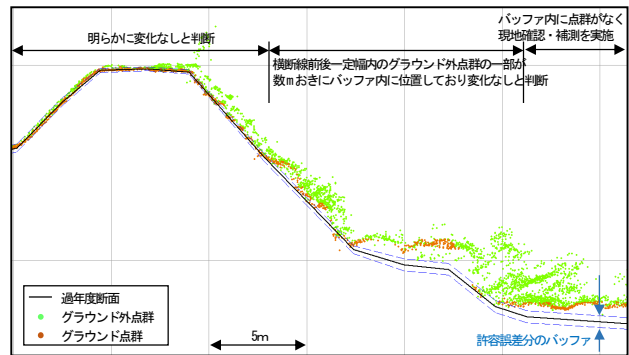
航空写真測量により既存地形図を修正する場合、予察と称する工程により、既存地形図と新たに撮影した航空写真を対比して変化箇所を抽出する。これにより、修正箇所を限定し図面作成費用を軽減する効果がある。この方法を、横断面図作成に応用した場合、次の手順が考えられる(図-8)。

- ① 過年度横断線と一定幅内に存在する点群を重合せる
- ② 過年度横断線に対し誤差許容値分のバッファをとる
- ③ 数mおきにバッファ内に点群あれば変化なしと判断
- ④ 明らかに許容値を超える部分のみトレース
- ⑤ CAD上で曖昧な箇所は現地確認 or 補測を実施

図-8 許容誤差範囲を併記した断面

これにより、横断面図作成の効率化(作図費用軽減)が可能と考える。
