# 排水設備の維持管理について

排水設備の維持管理において、エフロッセンスによる排水不良が大きな課題になっている。これを洗剤により解消した内容を報告する。

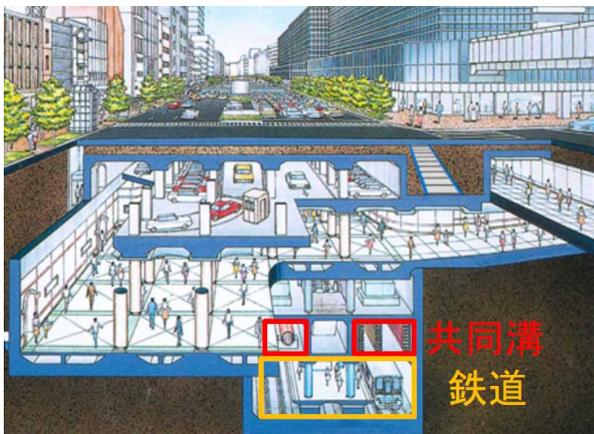
図-1 共同溝

共同溝事業と鉄道事業を調整して整備を行っているところがあるのが当事務所の共同溝の特徴である。大阪国道の共同溝は約5.7 km整備され、この内、鉄道と重複しているのは約1.2 kmであり、維持管理する上で影響が大きい箇所になる。（図-1）

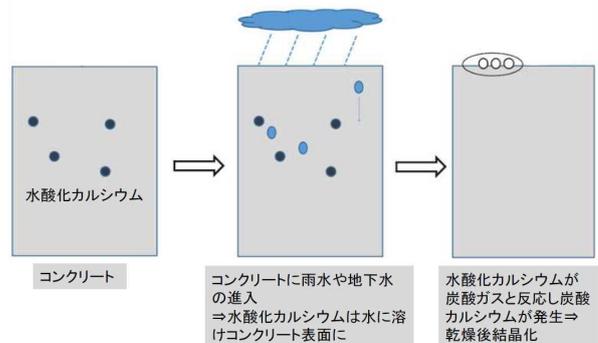
図-2 エフロッセンス発生メカニズム

コンクリート内部に含まれている水酸化カルシウムが雨水や地下水などに溶けてコンクリート表面に出てくる。その時に空気中の炭酸ガスと反応すると炭酸カルシウムが発生するが、それが乾燥後結晶化する現象をエフロッセンス、略してエフロと呼んでいる（以下「エフロ」と言う）。（図-2）<sup>1)2)</sup>

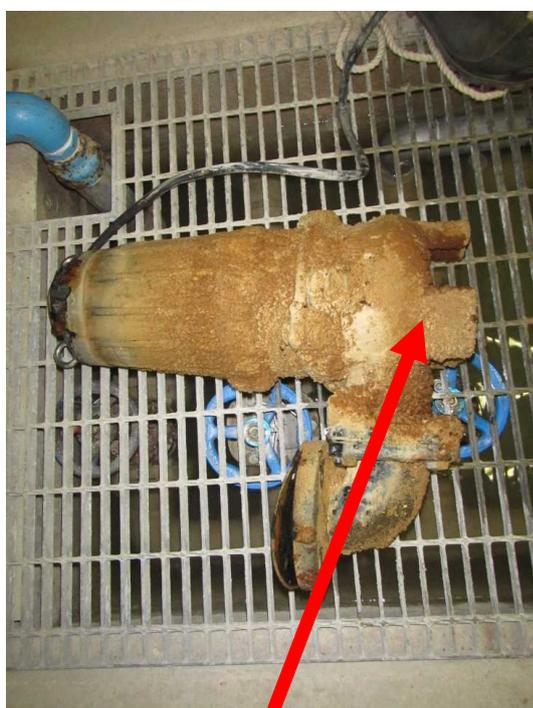
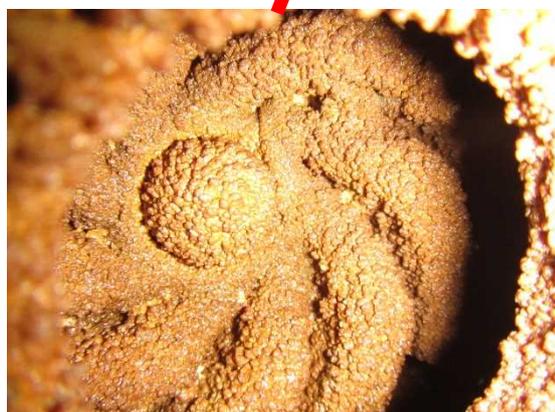
写真-1 エフロが付着したポンプの羽根車

ポンプの羽根車にエフロが付着してしまうと動作不良により排水が不可能になる。また、逆止弁が付着すると逆止弁が開いたままの状態になってしまい水が逆流する。このようになるとライフラインが水没したり階下の鉄道に漏水し鉄道利用者に被害が及ぶなどさまざまな悪影響が出ることになる。（写真-1）

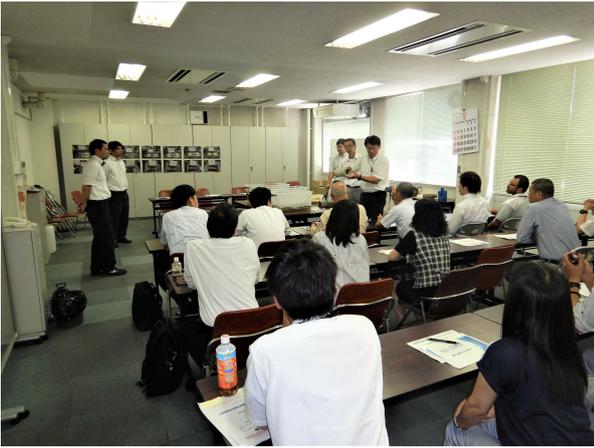
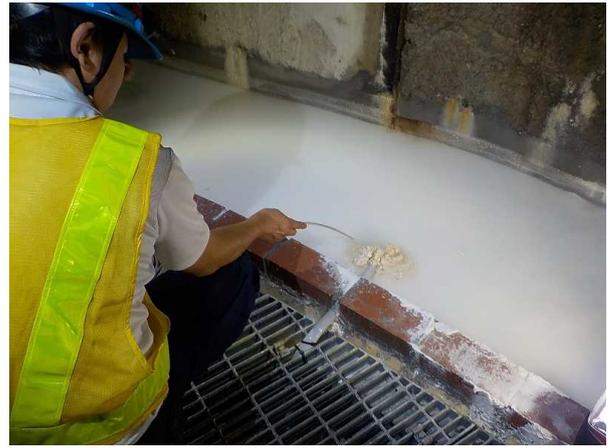
写真-2 洗剤確認状況

確認した結果、洗剤は素手で扱え、有毒なガスの発生もなく、家庭用の洗剤のように安全な使用が可能な事が確認できた。また、エフロで詰まった配管の一部を持ち帰り、洗剤を使用してみたところ、60分経過で、エフロを簡単に除去できることが確認できた。（写真-2）

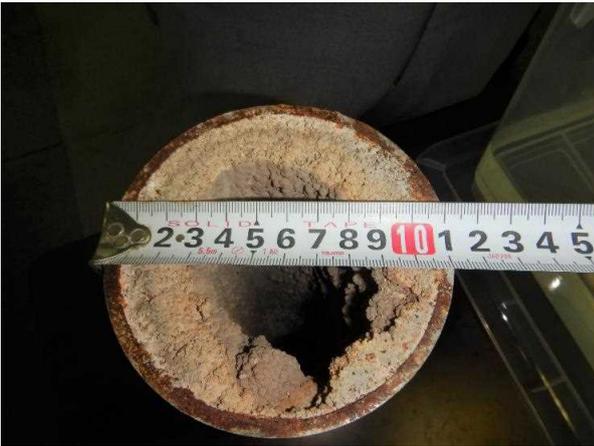
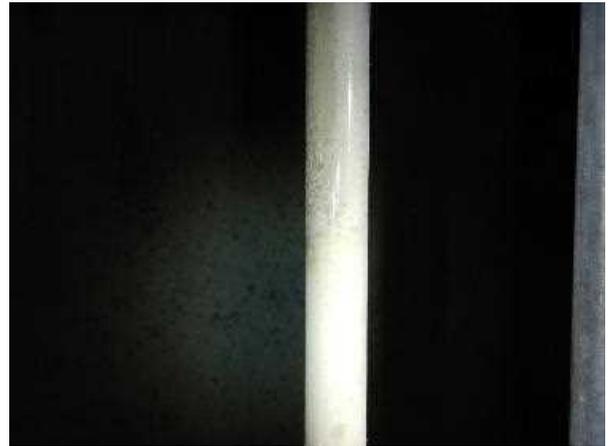
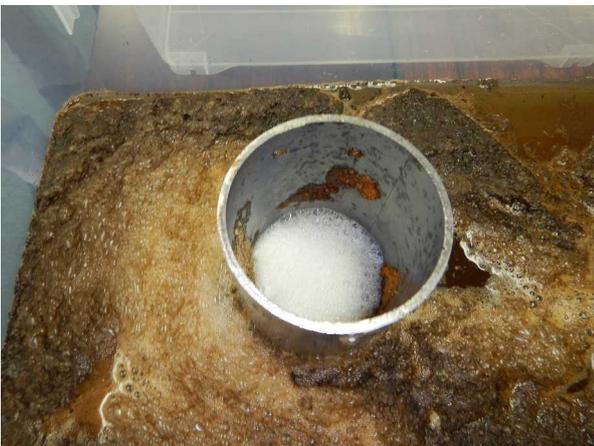
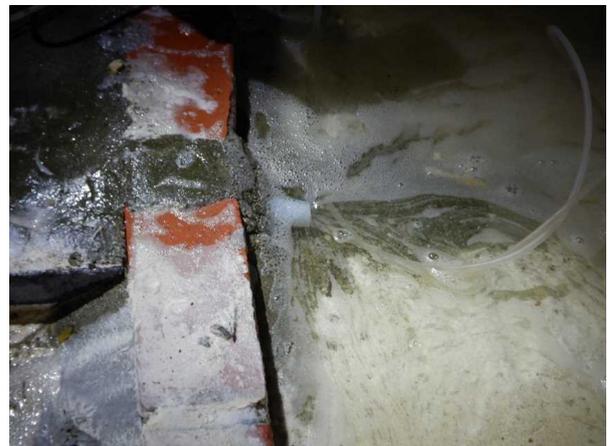
写真-3 排水管清掃状況

応用できる施設を増やすには、洗剤があることを公開すればよいと考え、共同溝内で関係者に公開して排水管の清掃を行い、エフロで詰まったポンプや排水管の清掃ができることを確認した。（写真-3）

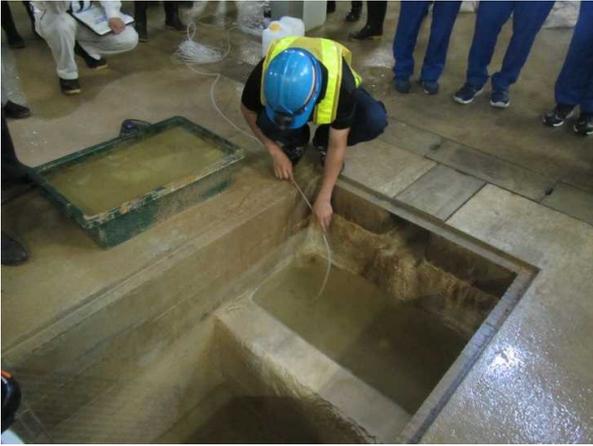
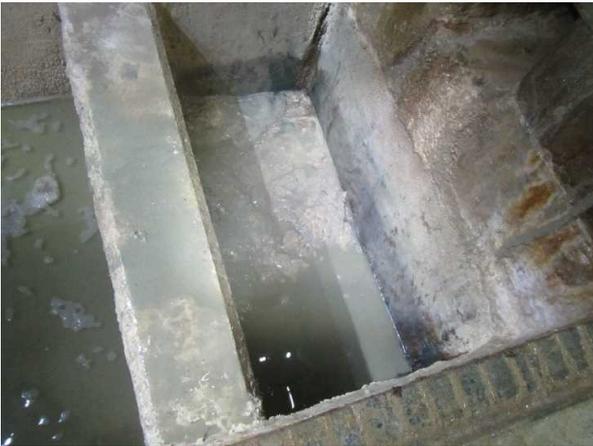
写真4 堆積したエフロへの試験施工状況

さらに、大量に堆積したエフロに洗剤を投入する試験施工も関係者に公開して行った。結果として清掃ができる事が確認できた。また、酸性度を計測して安全性も確認することができたので清掃後の排水を下水に流しても問題ないことを確認できた。（写真-4）

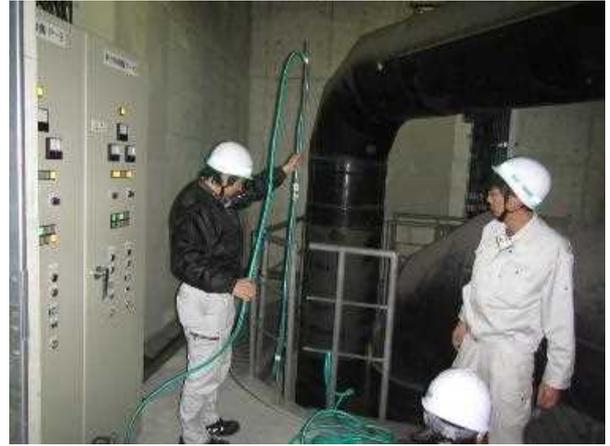
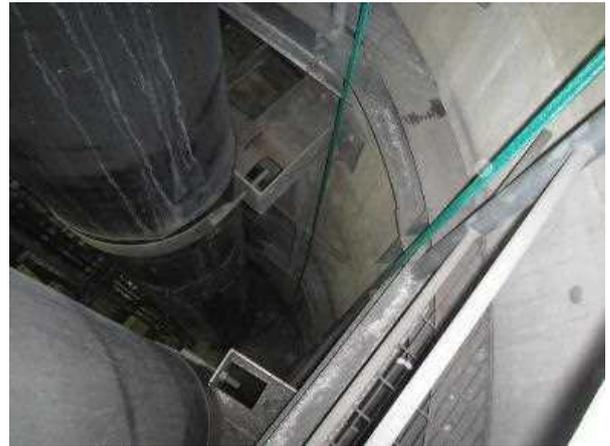
写真5 洗剤投入状況

また、施工方法の効率化として、最初は全ての洗剤の入った容器を共同溝の最深部（深いところで40m）に下ろしてから清掃していたが、改良として共同溝の上からホースで洗剤を投入することで、洗剤を下ろす時間と労力を削減できた。（写真-5）
