関西国際空港における 特定天井改修工事について

関西エアポート株式会社 建築技術部 関空建築グループ
(〒549-8501 大阪府泉佐野市泉州空港北1番地)

今回は現在進行中である第1ターミナルビルのうち、既に完了している4F部分の特定天井改修工事について報告する。

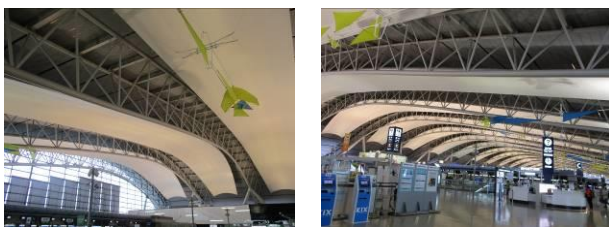
図-2 屋根形状（断面図）

- ・屋根形に沿った天井デザイン
- ・約3.6m×9mのユニットで構成された天井
- ・対象は建物内部と建物外部に存在する
- ・建物内部の天井はシステム天井のような仕組み
- ・仕上げ材は、建物内部が岩綿吸音板、建物外部がFRPボード
- ・天井内に建築設備はない。

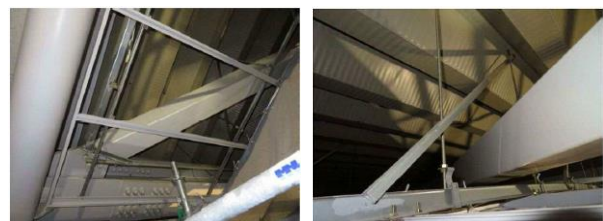
図-1 第1ターミナルビル4F

関西国際空港内の建築物において特定天井に該当する箇所は3カ所存在する。「第1ターミナルビル4F（一部3Fを含む）」・「空港駅3Fコンコース」・「海上アクセスターミナルビル待合室（ただし、現在は未使用）」である。

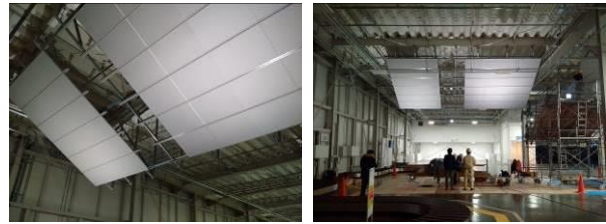
図4 モックアップの様子

次に、建物内部の天井仕上材の選定のために、関空島内にモックアップを製作して、以下の項目について検証した。

- ・意匠面
色や質感、ボード間の継ぎ目、Tバーとボードの見え方、その他課題。
- ・施工性（施工者へのヒアリング）
施工のしやすさや課題、施工部材数、施工時間、現場での加工頻度

これらの内容を総合的に判断した結果、グラスウールボードを採用することにした。

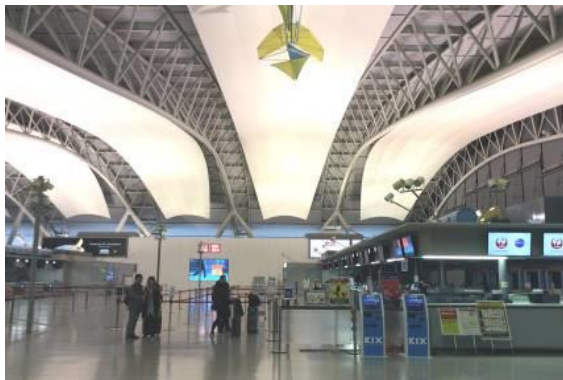
図-7 トラスの様子

第1ターミナルビルの屋根構造はトラスが東西方向に掛かっているのが特徴である。足場を吊るためにこのトラスを利用した。トラス上弦材に移動式吊り足場のレールを設置してそこに足場を吊り下げた。また、床面から移動式吊り足場への作業員の動線は、昇降用の棚足場とトラス内に歩廊を設置することで、移動式吊り足場への移動動線を確保した。
