# 水海川導水トンネルにおける脆弱地山及び湧水への対策・対応について

上田 千尋<sup>1</sup>・中西 大介<sup>2</sup>

<sup>1</sup>近畿地方整備局 足羽川ダム工事事務所 工事課 (〒918-8239福井県福井市成和1-2111)

<sup>2</sup>(株)安藤・間 水海川トンネル作業所 工事主任 (〒910-2556福井県今立郡池田町松ヶ谷22-11)

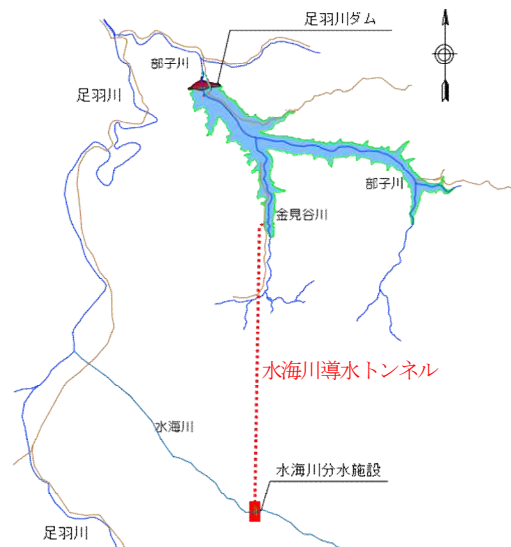
図-2 足羽川ダム事業全体平面図

水海川導水トンネルは、足羽川ダム建設事業の一環で整備を進めているもので、足羽川支川水海川の洪水を、足羽川ダムに導水するものである(図-1, 図-2 参照)。

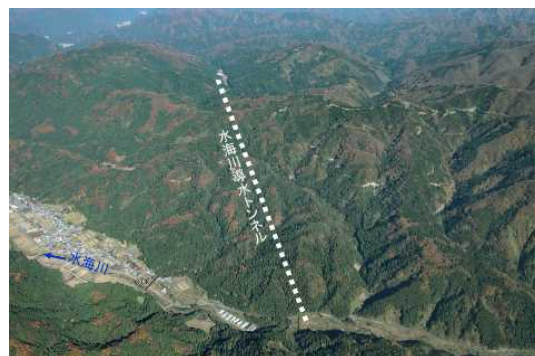
写真-1 水海川導水トンネル全景(トンネル呑口側より撮影)

水海川導水トンネルは、福井県今立郡池田町と大野市の境界に位置する部子山(標高 1,464 m)から北西に延びる尾根(以下、部子山山稜という)を貫くトンネルである。この尾根は、池田町の野尻地区付近に位置する峰(標高 649 m)(以下、N山地という)まで続き、足羽川支流部子川流域と水海川流域を分ける分水嶺となっている。トンネルは、吐口側にあたる金見谷川側から掘削をはじめ、最初にN山地の山裾部分を掘削し、その後、部子山山稜の尾根部を貫き、呑口側にあたる水海川側に到達する予定である。トンネルは延長 4,717 m の長距離トンネルで、尾根部は標高 590 m ほどで、ここでの土被りは 293 m に達する。写真-1 に水海川導水トンネルの全景を示す。

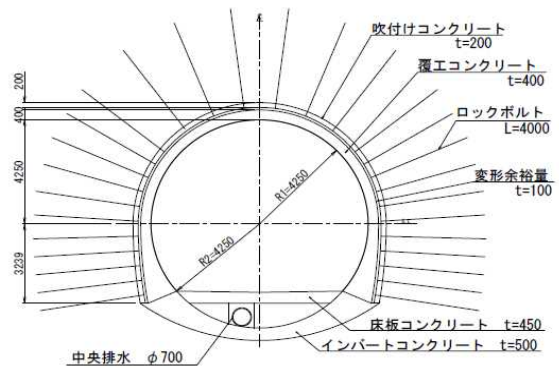
図-3 トンネルの標準断面 (DII-eパターン)

水海川導水トンネルは、全長全長 4,717 m、内径 8.5 m、勾配 1/170 のトンネルである。

仕上がり内径は直径 8.5 m の円形で、底部は、フラット形状となる。山岳トンネルで、基本的なトンネル設計(支保パターン、覆工構造)は、道路トンネルに準じたものとなっている。ただし、覆工厚に関しては水路トンネルの摩耗代を考慮し、通常より 10 cm 厚い 40 cm となっている。

図-3 にトンネルの標準断面を、図-4 に地質縦断図を示す。

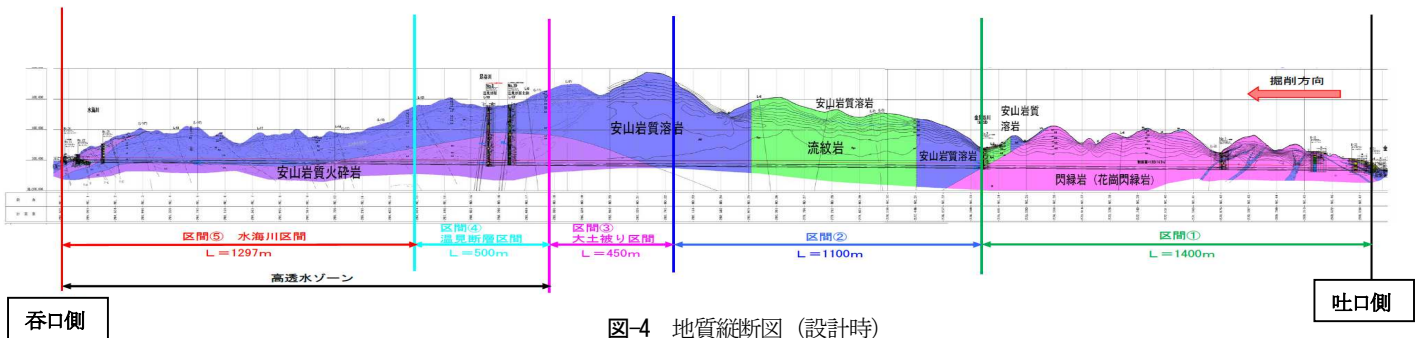
図-4 地質縦断図 (設計時)

トンネル周辺の地質は、大きく 2 種類に分けられる。吐口側の約 1,400 m の N 山地の山裾を掘削する区間は、船津花崗岩(中生代ジュラ紀花崗岩)で構成される。呑口側の約 3,700 m の部子山山稜を貫く区間は、糸生累層(新第三紀中新世の火山岩類)で構成される。

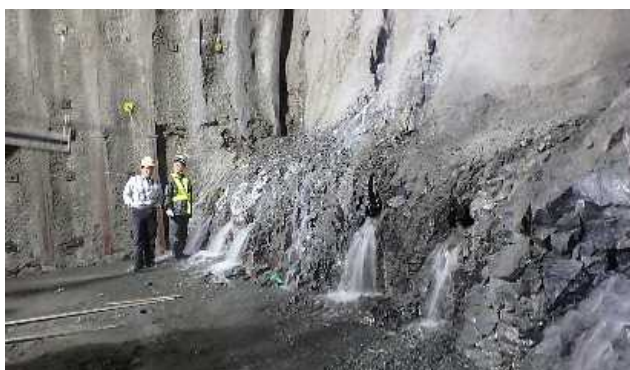
写真-2 TD1,850m 地点の集中湧水状況

TD1,850 m の地点では、切羽から実施した水抜きボーリングで、50 m<sup>3</sup>/h 近い湧水が発生し (写真-2 参照)、その後、TD1,954 m 地点では、突発湧水とともに切羽が崩壊した。当該箇所は、設計で C I パターンのところを D I パターンで掘削していたが、D II パターンでの縫い返しを余儀なくされた。

このようなことから、TD1,954 m 以降の区間については、前方の地質調査を行うとともに、切羽での突発湧水を避ける目的で、切羽から 100 m 程度の水平コアボーリングを実施することを定常化した。水平コアボーリングは、パーカッションで穿孔し、ワイヤーラインにてコアを回収する。トンネル掘削を停止する土日の昼夜 4 方で 100m 程度を目標に実施した。

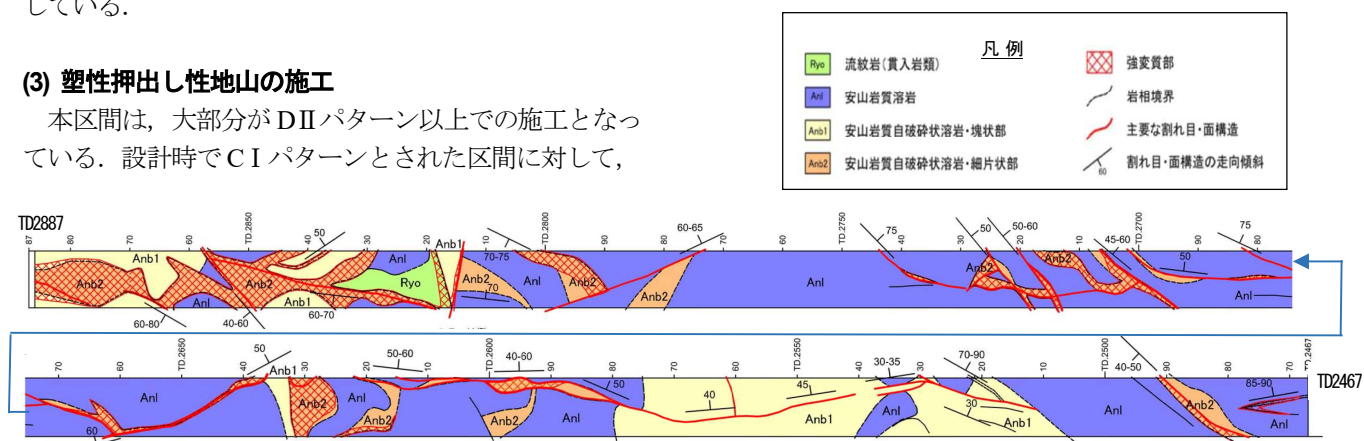
図-5 地質水平断面図 (SL) (TD2,467～2,887 m)

本区間は、トンネルの中央付近の土被りの大きい区間で、上位層が比較的良好な安山岩にカバーされる形で、トンネル断面付近に、熱水の影響により強く変質を受けた安山岩質の溶岩および自破碎状溶岩が分布していた。このような状況は、先述した水平コアボーリング結果とトンネル掘削時の切羽観察で、はじめて確認することができた。

自破碎状溶岩とは、溶岩の一部が固結した後に、他の部分の溶岩が流動したために、それに引きずられて、破碎された溶岩である。そのため、溶岩が良好な状態で固結した安山岩と比べ、細片状でもろくなりがちである。

岩盤中には、破碎や変質粘土を伴った連続性のある割れ目が含まれ、自破碎状溶岩の分布境界を確認できる。分布境界は溶岩を数 m～数 10 m サイズのブロックに分断する破断面となっている。分布境界には、明瞭な変位(ずれ)や系統的な方向性が認められないことから、後世の広域的な断層運動によるものではなく、自破碎部の形成に伴って生じたものと推測される。

図-5 に本区間の地質水平断面図(トンネルスプリングラインの高さ(以下、SL という))を、写真-3、4 に代表的な切羽写真を示す。図-5 では、安山岩質自破碎状溶岩をその性状により塊状部と細片状部の 2 つに区分している。

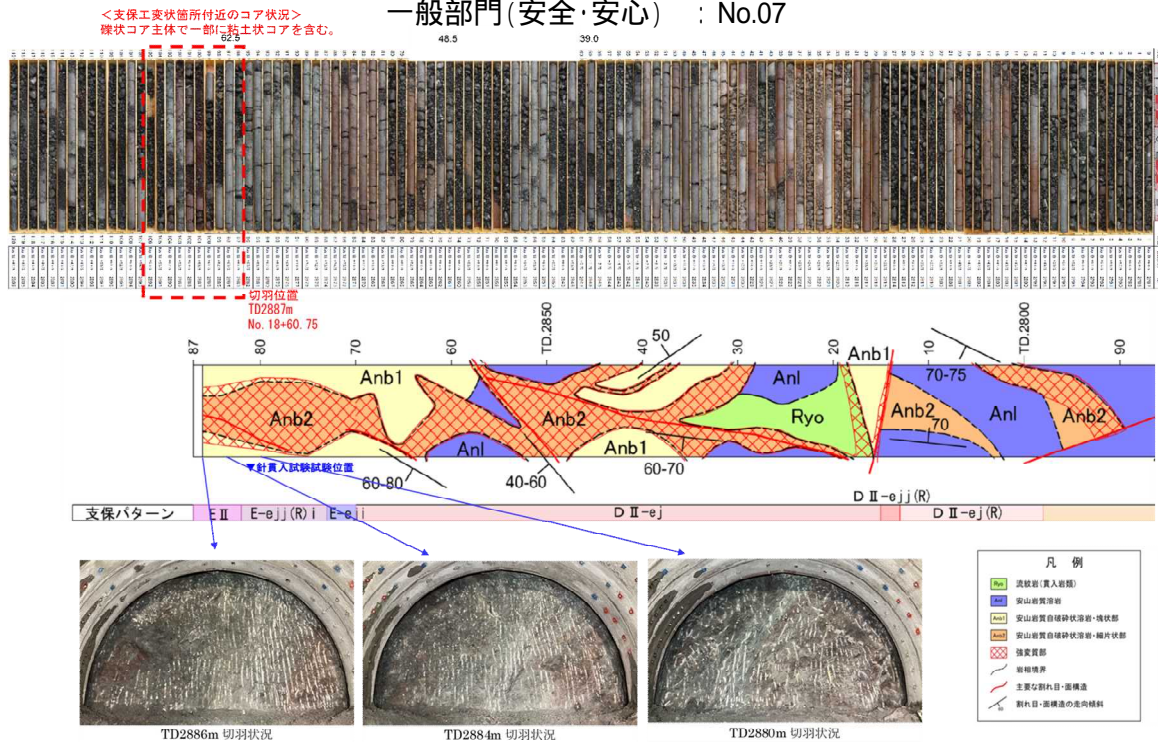
図-8 に、支保工の変状が発生した TD2,887 m 付近の地質水平断面図 (SL) を示すとともに、当該箇所のコア写真および切羽写真を併せて示す。

変状発生箇所の地質は、変質によりブレーカーのノミ跡が残る程度に軟質化した安山岩質自破碎状溶岩を主体とし、強変質により粘土化した部分を脈状に含んでいる。

本区間では、安山岩質溶岩の自破碎部は、熱水変質を受けて、粘土化しており、著しく強度低下している。当該箇所で行った針貫入試験では、換算圧縮強度で 2.5MPa の値が得られており、地山強度比 (地山の軸圧縮強度と鉛直土被り圧の比) は 0.4 と 1 を大幅に下回る状況にある。変状の最も大きな要因は、地山強度比の低下によるものと考えられる。

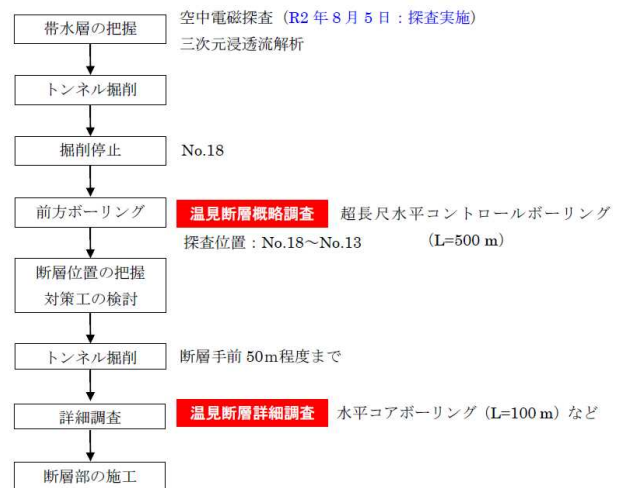
図-9 温見断層部のトンネル掘削フロー

図-9 に示すとおり、温見断層部のトンネル掘削については、通常の水平コアボーリングに先立ち、500m 程度の超長尺水平コントロールボーリングを実施し、突発湧水に備えるとともに、温見断層の性状把握を行うこととしている。
