# 琵琶湖の鴨川河口における湖岸保全対策について

旧高島町域の一級河川鴨川河口部に位置する横江浜・近江白浜では、近年の上流域からの供給土砂低減により、侵食が進行している。当該地区の保全対策は、良好な湖岸環境と観光振興、景観形成等が密接に関係しており、事業推進にあたっては、現在、地元関係者の意見を聞きながら対策を進めている状況である。本稿では整備後の砂浜の変化を踏まえた保全対策の計画方針の策定について報告する。

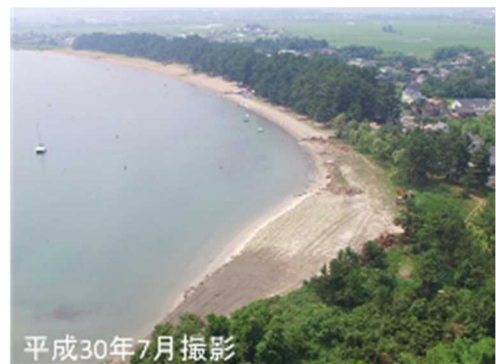
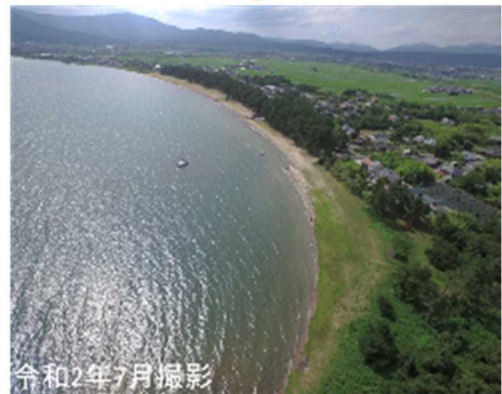
写真-3 近江白浜地区での置き土による汀線汀線変化  
(鴨川河口から西側を望む)

また、土砂供給に関しては、写真-3に示す通り、鴨川全体の土砂移動を把握できていなかったために、令和2年の時点では大半が流出している。しかし、置き土により試験突堤への一定の効果は確認できた。今後の課題として、総合土砂管理に向けて河口部付近に沿岸漂砂として浚渫土などをバイパスすることができれば、保全施設と合わせて更なる侵食防止になると考える。

平成30年7月撮影

令和2年7月撮影

近江白浜地区においては、平成30年に鴨川からの浚渫土約10,000m<sup>3</sup>を置き土することにより、付近の土砂供給を増やす取り組みを行っている。保全対策施設と組み合わせることにより、さらなる汀線の前進が期待される。
