国道477号琵琶湖大橋東詰交差点における 渋滞対策について

川口 直哉¹・奥山 善之²

¹滋賀県道路公社 道路部 道路整備課 (〒520-0807滋賀県大津市松本1-2-1)

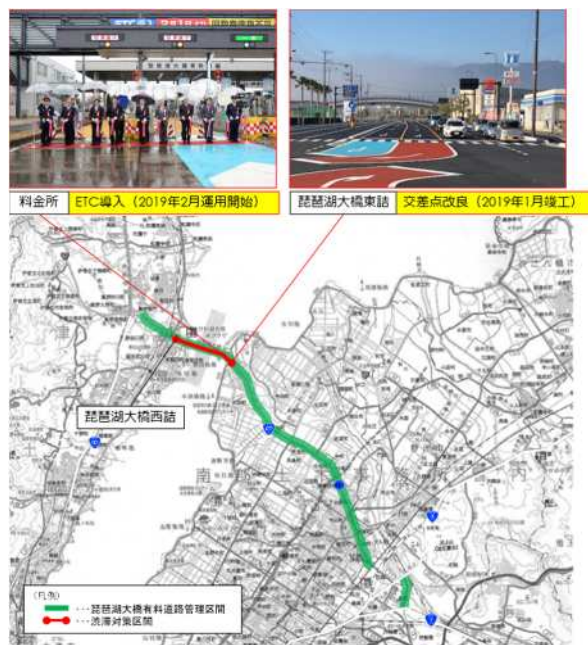
図-1 管理区間および事業概要

当公社では、西は大津市真野普門二丁目から、東は栗東市林までの全長15.4kmを管理しており(図-1)、最も交通量の多い琵琶湖大橋西詰交差点から東詰交差点間は、日交通量33,579台¹となっている。特に、上り線(東行き)においては平日朝のラッシュ時間帯が混雑のピークとなっており、最も多い7時台では、上り線の時間交通量が2,048台¹h¹となっている。従前より、琵琶湖大橋東詰交差点を先頭に、渋滞が発生し、ピークの時には琵琶湖大橋を越え、大津市本堅田地先まで車が連なる状況であり、この渋滞解消が課題の一つであった。

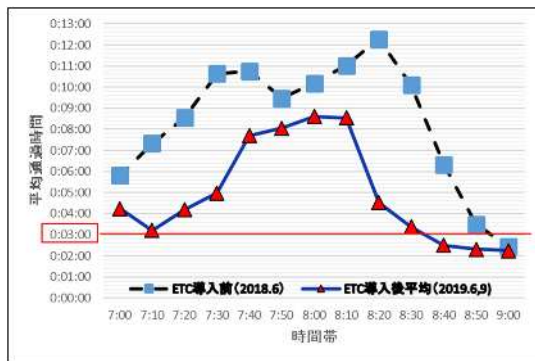
図-2 各時間帯毎の通過時間の比較(ETC導入前後)

各時間帯毎の通過時間の実績について図-2，各時間帯の平均通過時間の変化を図-3のとおり整理した。全体の傾向として，ラッシュ時間帯の中でも特に午前7時30分から午前8時30分における通過時間が長く，特に混雑している。導入前後の比較では，全時間帯において導入後の方が通過時間が短くなっていることがわかる。午前7時から午前9時の平均通過時間についても，導入前は8分23秒に対して，導入後は4分58秒となっており，3分25秒短縮されていることがわかった。時速換算すると導入前の13.6km/hから，導入後は23.0km/hとなり，平均で10km/h近い改善が見られたことになる。

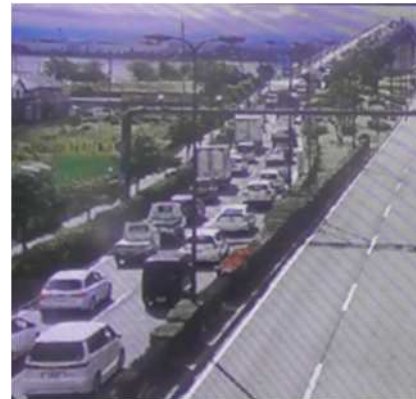
写真-1 西詰道路状況 (ETC導入前2018.12 AM8:00)

写真-1,2はETC導入前後で同一時期、同一時間における西詰付近の映像である。

最も渋滞長が長くなる午前8時時点で，渋滞の先頭（東詰交差点付近）から約1.9km離れた地点であるが，導入後においては，この地点での渋滞は確認されておらず，渋滞長が短くなっていることがわかる。

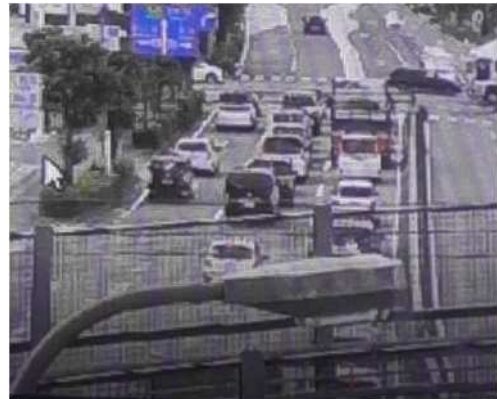
写真-3 東詰右折混雑状況(ETC導入前2018.6.12 AM8:00)

特に右折車線での混雑は顕著であった。(写真-3)

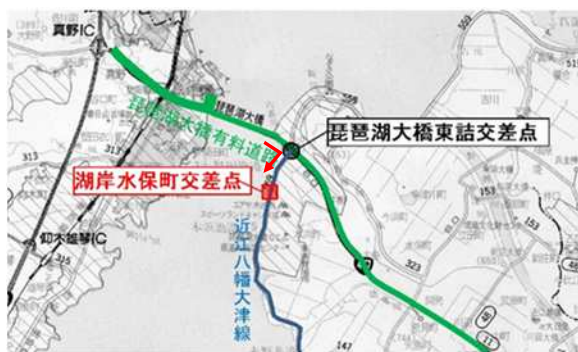
図-6 詳細位置図

また、2019年1月の東詰交差点改良後、右折処理能力の向上により、先線である近江八幡大津線(南向き車線)において湖岸水保町交差点を先頭に渋滞が見られていた(図-6)。渋滞ピーク時には、東詰交差点まで渋滞が続き、交差点処理を阻害することもあったが、湖岸水保町交差点についても主従道路の信号現示の変更により、渋滞が緩和でき、東詰交差点処理に影響を与えるほどの渋滞は発生しなくなった。このことにより東詰交差点における右折処理能力がさらに向上し、琵琶湖大橋全体の渋滞緩和にも間接的に効果があったと考えられる。

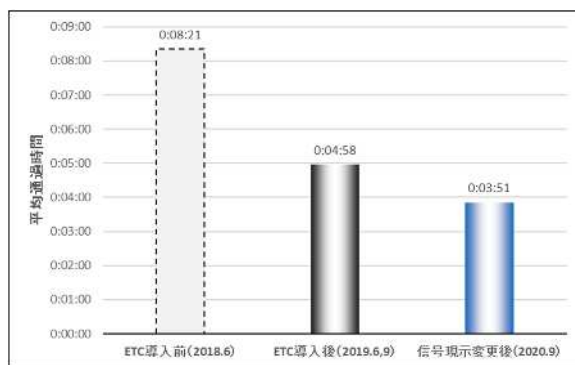
図-8 平均通過時間の変化(信号制御前後)

上記のような信号現示の最適化による効果を、令和2年9月に再度確認を行った。各時間帯の通過時間、平均通過時間の変化を図-7、図-8に示す。

ETC導入後と比較しても、平均通過時間はさらに減少し、3分台となった。時速に換算すると信号現示変更後は29.6km/hまで改善しており、平均で10km/h近く改善が見られたことになる。
