職員の防災力向上に向けた 事務所版タイムラインの取組について

岡田 大¹・猪飼 一貴²

¹近畿地方整備局 琵琶湖河川事務所 調査課 (〒520-2279滋賀県大津市黒津4丁目5番1号)

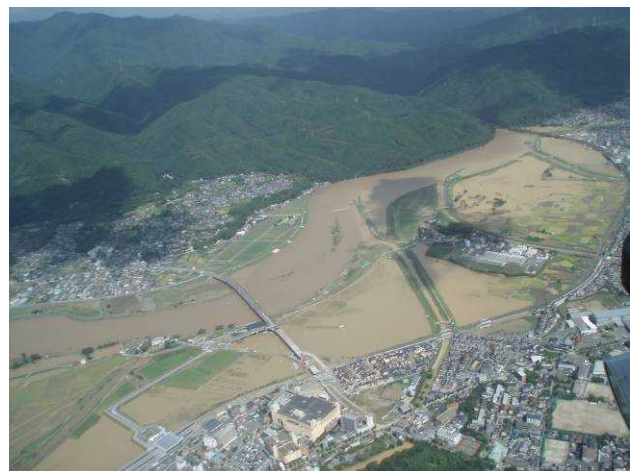
図-2 平成25年台風第18号の影響による溢水した桂川

この台風第18号は月曜日の朝に直撃したことにより、休日夜間の対応が迫られた。諸先輩方から聞いた話によると、予測よりも台風が留まる時間が長く水位上昇が大きかったため、休日中に災害体制要員の確保に苦慮した。また、単身赴任者が多い他事務所では週末に帰っている人が多く、高速道路の通行止めや鉄道の運休により十分な体制要員を確保することが難しかった(図-2)。

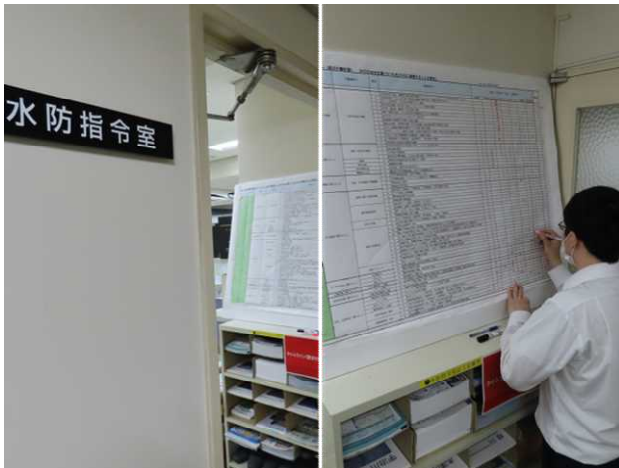
図-7 タイムライン行動細目の実施確認

この台風では災害対応を行う職員全員が事務所版タイムラインに沿って行動した。班長会議を開催し台風進路予報による最接近3日前から周知することによって、各班が72時間前からタイムライン(準備区分)の行動細目を実施し、注意体制を発令した段階からタイムライン(注意体制区分)の行動細目を実施しそれぞれチェックを付けた(図-7)。
