# 奈良公園植栽計画について

<sup>1</sup>奈良県 地域デザイン推進局 奈良公園室 (〒630-8501奈良県奈良市登大路町30)。

奈良公園は、長い歴史や多様な自然が重なり、他に類を見ない植栽景観を形成しているが、近年様々な課題が生じている。これらに対応するため、奈良公園のあるべき姿を検討し(≒植栽計画)、順次整備を行っている。名勝であり複数の要素が絡むが故の検討の難しさもあるが、専門家や関係機関との協議・連携の元事業を進めている所である。事業の全体概要と、自身が関わった個別計画・整備の成果を報告する。

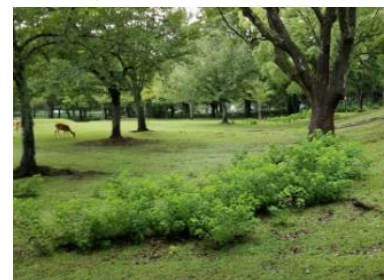
図-3 生長力が強く在来種を脅かすナンキンハゼ

2011年に、奈良公園の将来像や、維持管理・活用・運営方針を定めた「名勝奈良公園保存管理・活用計画」を策定した。その折、奈良公園の植栽について、以下のような課題が生じていることが分かった。病虫害などによる生育不良でマツやサクラが衰退すること、シカが食べない数少ない外来種であるナンキンハゼが大繁茂することによって生態系へ悪影響を及ぼすこと(図-3)、生長した樹

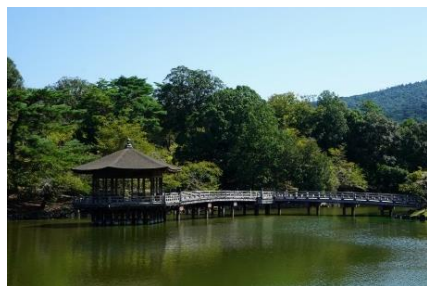
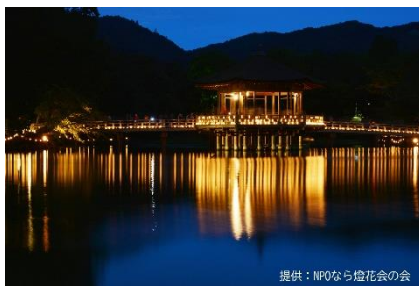
図5 浮見堂 左: 通常時 右: なら燈花会実施時

浅茅ヶ原・荒池園地は、春日大社の参道に隣接し、大きな影響を受けている。一方、明治以降に、公園の魅力創出としてサクラやウメが植栽され、景観スポットでもある鷺池・浮見堂が作られたエリアもある(図5)。

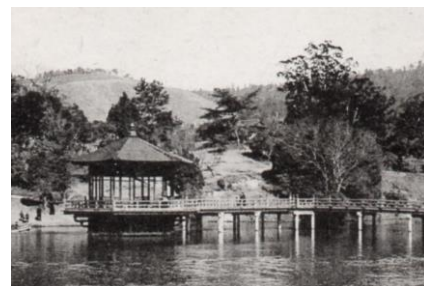
図6 昭和初期の絵葉書

計画策定にあたって、まず、区域の中でここは保全すべき・改善が必要といった評価を行った。全ての場所に言えることだが、「花を沢山植えて綺麗な景色にする」という単純な計画ではない。長い歴史の中での植栽・場所の特性の変遷を分析し、その場所にふさわしい樹種・在り方・価値を検討する必要がある。また、かつて「1本枯れたら5本植える」方針だった時期もあるようだが、それらの樹木が過密な状態で生長し、鬱閉した空間になったり、日照不足でサクラやウメが衰退したりしている。そのため「保全のための伐採」も必要となった。植栽が一体となって作り出す景観の検討については、現地調査による見え方の確認に加え、古写真等を参考に目指すべき景観を検討した(図6)。

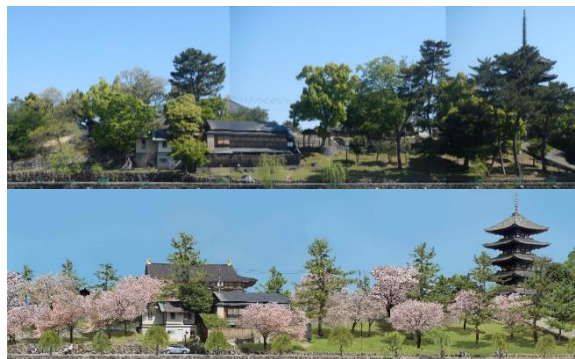
図-10 猿沢池の景観 上：現況 下：目標景観

この場所は、池の南側から興福寺を臨む景観について、絵葉書に取り上げられるなど、昔から親しまれてきた。名勝指定時の景観を参考に、今年度、サクラの植栽と、興福寺五重塔を隠しているマツの剪定を行う。今回の整備で一気に理想の姿まで整備を行う訳ではないが、今後も随時整備を行い、最終的に、マツとサクラによる景観とすることを目標としている（図-10）。
