新技術ドローンによる橋梁点検の実践について

キーワード 新技術カタログ, ドローン, 橋梁定期点検, 効率化

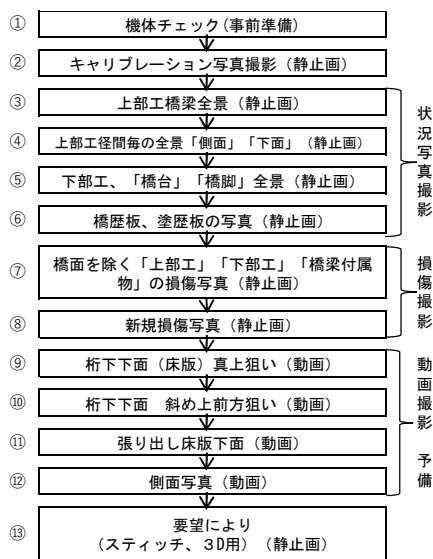
図-1 点検実施フロー(例)

当社でのドローン橋梁点検を実施する基本の作業フローを図-1に示す。現場での機体準備は、組み立て等が必要なく5分程度で完了する。

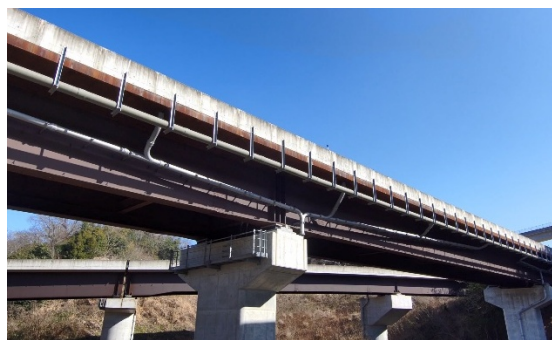
写真-1 橋梁側面写真

J2の特徴として約 50cm と約 1.0m の離隔設定で撮影することが可能であり、桁間 1.2m 程度であれば、桁内部から撮影することができる。写真-1 は、J2 で橋梁側面を撮影した画像で、ドローンであれば撮影可能な画像である。現地踏査時に徒歩での状況写真撮影が困難で時間が掛かっていた橋梁では、径間撮影のみでも時間の短縮が見込まれる。写真-2 は、支承部を桁間に入り込み撮影した画像であり、沓座モルタル、橋座面、アンカーボルト等を確認することが可能である。写真-3 は、桁間に侵入し、桁内部を撮影したものである。この時に桁内部の画像撮影で気をつける必要があるのは、桁内部及び桁下は照度が低い場合多く、照度の確保が重要となる。図-2 は、モノレール碍子を近接して撮影したものであり、レールの点検等に活用することが可能である。
