# 伝法陸閘(右岸・左岸)他耐震対策工事について ～既設構造物内からの地盤改良～

わが国では、近い将来に南海トラフ巨大地震の発生が予想されており、被害を最小限に抑える為にも既設構造物の地震対策が急務となっている。伝法陸閘(右岸・左岸)他耐震対策工事は、淀川増水時に堤防の役割を果たす陸閘の耐震・液状化対策を行う工事であり、陸閘格納庫内という狭隘・超低空頭の場所から高圧噴射攪拌工法を施工するという非常に困難なものであった。しかし、自社にて開発した超小型施工機を用いるとともに、施工方法を工夫することでこの課題を克服しており、今後予想される既設構造物の耐震・液状化対策、沈下対策、リニューアル工事に広く応用できるものとして、この実績を報告するものである。

工事名称: 伝法陸閘(右岸・左岸)他耐震対策工事  
発注者名: 国土交通省近畿地方整備局 淀川河川事務所  
工事場所: 大阪市西淀川区・此花区～福島区  
工事対象: 伝法陸閘・淀川陸閘(写真-1)  
工事目的: 耐震・液状化対策  
地盤改良工期: 2021年2月～2021年7月

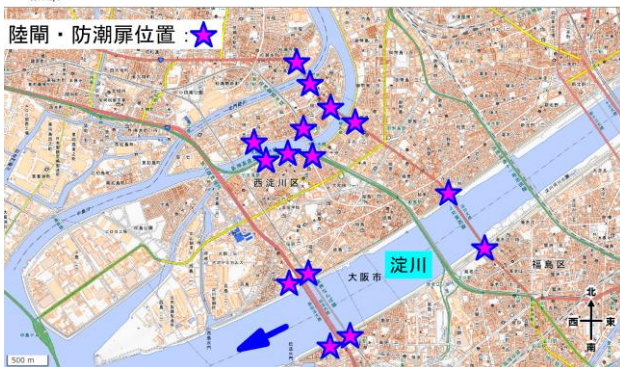
図-1 淀川近辺に存在している陸閘

陸閘(りっこう, りくこう)とは、河川等の堤防に切り欠きを設けて通常時は鉄道や道路を通しており、増水時にはそれをゲート等により塞いで暫定的に堤防の役割を果たす目的で設置された施設である。淀川本川には多くの道路橋・鉄道橋が架かっているが、中には高さが堤防より低くなっている物も存在しており、洪水や高潮等から沿川地域を守るために多数の陸閘が設置されている。(図-1)

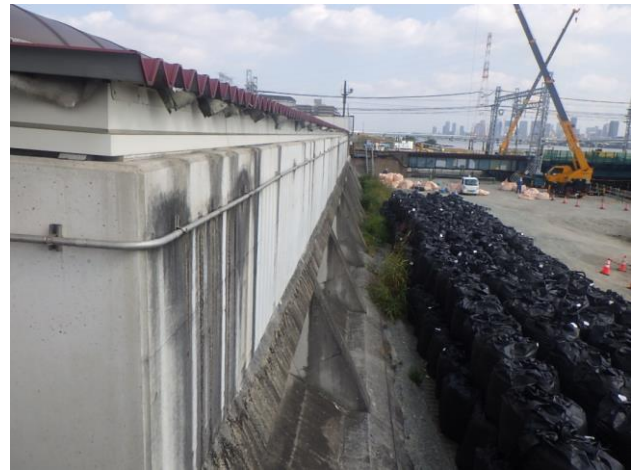
写真-2 陸閘格納庫外(河川側) 状況写真

陸閘を避けて施工を行うには、φ6.0m級の非常に大きな口径の高圧噴射攪拌工法を施工する必要があった。その場合、施工機も大型の物となる。しかし、今回のケースでは、稼働中の他現場との調整が困難であったことから施工スペースがとても狭く、特に河川側については新たに施工用の構台を組むことが出来ない状況であった。

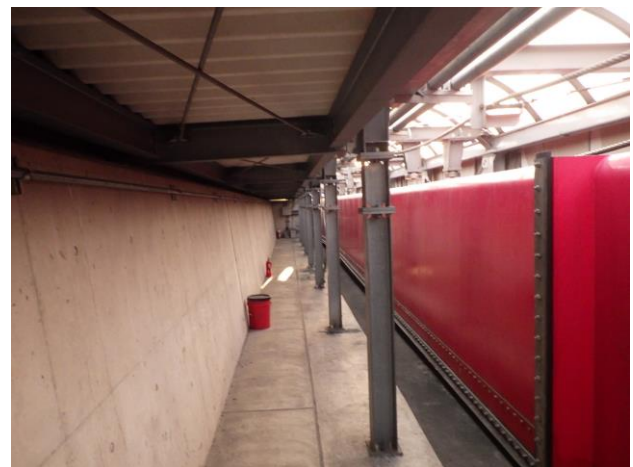
写真-3 陸閘格納庫内 状況写真

しかし、陸閘格納庫内空間は最も条件の厳しい箇所であり、高さ1.6m、横幅1.0mと極めて狭小であり、従来の施工機ではスペース内に収まらないため、施工不可となっていた。(写真-3)

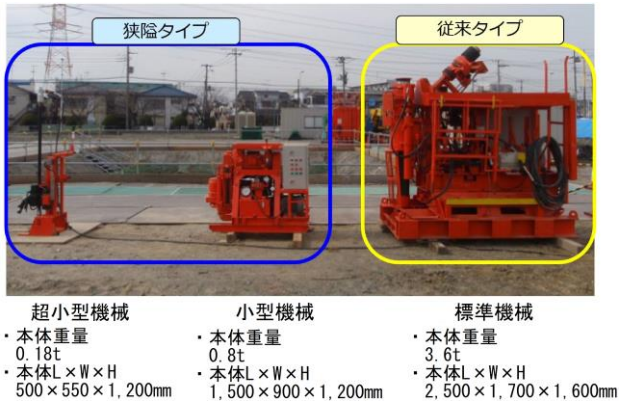
写真4 地盤改良施工機 比較

そこで、人力持ち運び可能で、内空2m以下の条件でも施工出来る超小型施工機を採用した。(写真4・5)

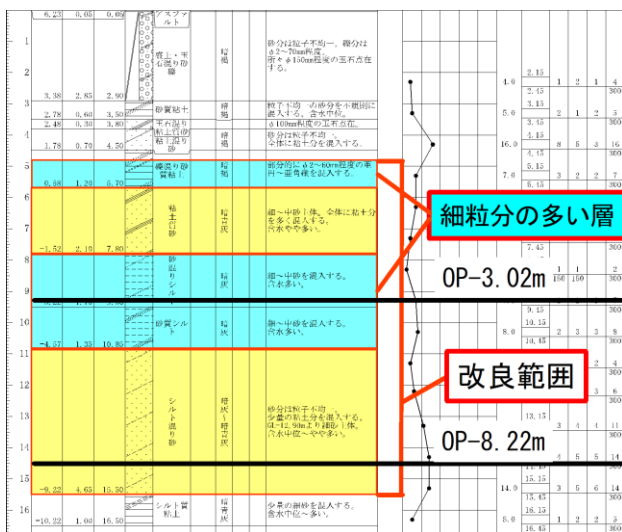
図3 改良対象の土質概要

当初は、N値の低い砂地盤に対して大口径の改良体を造成する計画であった。しかし、再度実施した土質試験の結果、改良範囲内にシルト・粘土といった細粒分の多い地層が混じっていることが判明した。そのため、改良径を確保できるか確認を行う必要があった。(図3)

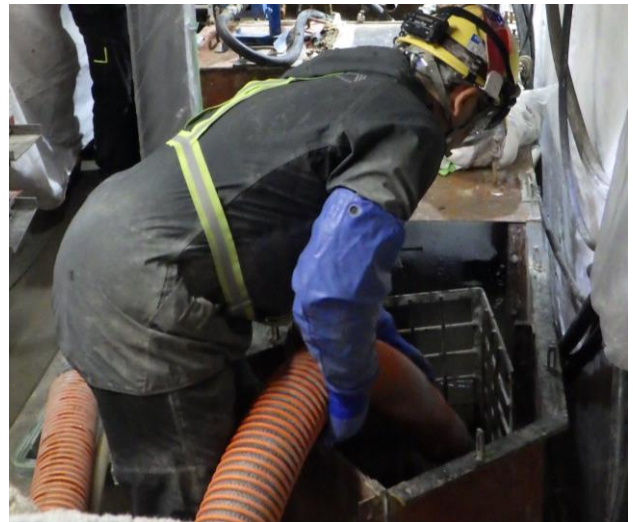
写真-9 排泥処理状況

飛散防止箱に溜まった排泥については、ホースを延長し、陸開格納庫外に停車させたバキューム車で直接処理を行った。（写真・9・10）
