PC円筒セル式旧第五防波堤の撤去について

近畿地方整備局 神戸港湾事務所 保全課 (〒651-0082兵庫県神戸市中央区小野浜7番30号)

神戸港港湾計画において、新港航路の切替が位置付けられており、神戸港湾事務所では、その一環として航路切替の支障となる第四防波堤と旧第五防波堤を含む第五防波堤の一部の撤去を行った。

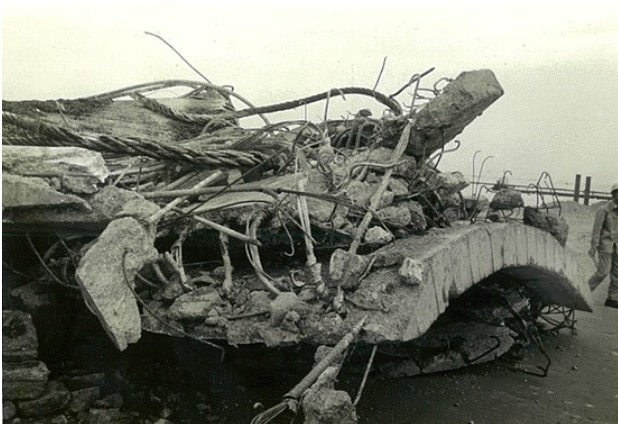
図4 被災したPC円筒セル

工事施工は、1954年に試験的にPCセル1函を製作、圧入したことにより始まった。その後、年毎に施工量を増加させ、1963年より、上部工及び間隙工の施工が始まり、一部では完成断面まで施工した。昭和40年度にはほぼ完成の予定であったが、施工途中である1964年の台風6420号により、No.3のセルを除く47基において、上部工及び上段セルが大破倒壊し、下段セルは一部亀裂或いは傾斜した(図4)。

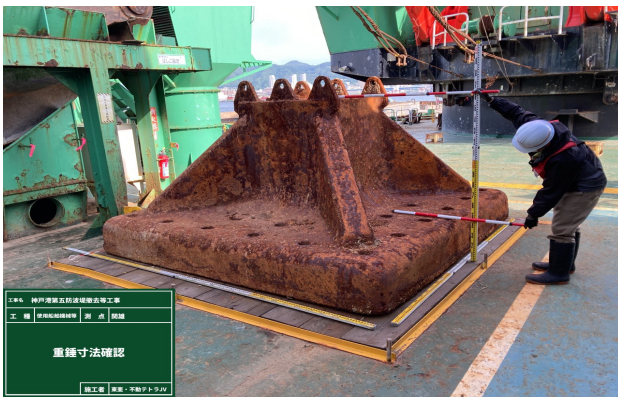
図6 押えに使用した35tの重錘

-12.0mの水深を確保するため、試験工事の結果に基づき、航路切替に支障となる残りのPCセル残置範囲において、PCセル撤去作業を行った。試験工事より、グラブ浚渫船によるPCセル残骸を含むコンクリートガラ混じり土砂の撤去後、海底面から高張力鋼材が突出することが明らかになっていたため、本工事においては、グラブ浚渫船により鋼製の35t重錘(図6)を吊り下げ、施工範囲についてPC鋼線押え(図7)を行う際、施工の初期に以下のとおり数パターンの施工方法を試験的にを行い、潜水士により施工状況を確認した。

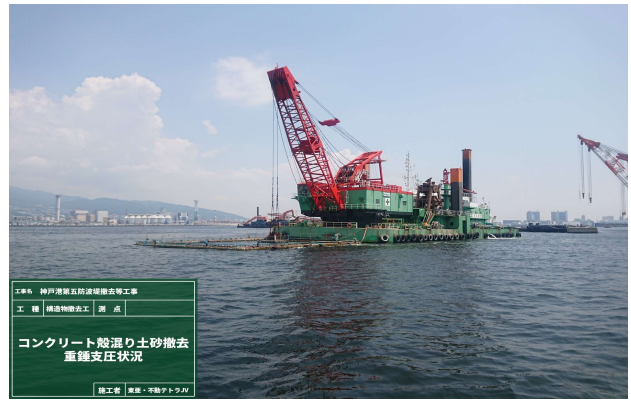
図7 PC鋼線押え作業

- ① 重錘を設定水深D.L-13.4mまで下げ、深度確認後重錘を上げる(ケース1)
- ② 重錘を掘削地盤まで下げ、グラブ浚渫船の荷重計により荷重がゼロになったことを確認して重錘を上げる(ケース2)
- ③ 重錘を掘削地盤まで下げ、グラブ浚渫船の荷重計により荷重がゼロになった時点で2分間待機して重錘を上げる(ケース3)

上記施工方法において最も効果があったのは、ケース3であるが、ケース2でもそれほど大きな差はなかったため、通常はケース2により施工を行い、再度押える箇所についてはケース3により施工を行った。

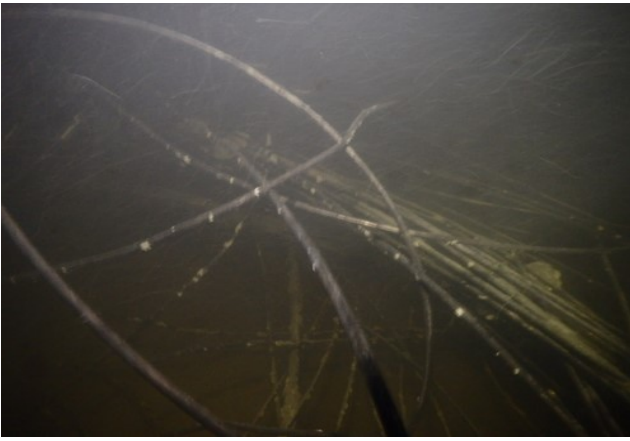
図9 押え不能箇所状況

区域①について、1回目の潜水確認の結果、部分的にD.L-13.0より飛び出ているPC鋼線や鉄筋(以下、PC鋼線等)が確認されたため、潜水士にて切断可能な物は適宜切断を行い、PC鋼線等が折り重なって密集している部分(以下、押え不能箇所)においては、水中切断施工不能と判断し、その部分について2回目のPC鋼線押え作業を行った。2回目のPC鋼線押え作業完了後、2回目の潜水確認にて再度押え不能箇所を確認し、一部は再度押えた効果があったが、押え不能箇所が残る結果となった。また、1回目の押え不能箇所と違う場所で押え不能箇所が確認された。

上記により、2回目の潜水確認による押え不能箇所について、再度3回目のPC鋼線押え作業を行い、3回目の潜水確認を実施したが、押え不能箇所に変化がなかった。区域②についても同様に、1回目の押え作業により押え不能箇所が発生したため、2回目の押え作業を行ったが、押え不能箇所が残る結果となった(図9)。

- ①掘削後の現地盤が柔らかい粘性土であり、かつPC鋼線等に復元力があるため、PC鋼線等が折り重なった部分については、押えてもある程度は復元する。
- ②PC鋼線等が密な部分については、再度押える作業により別の部分に影響を及ぼし、盛り上がることで新たな押え不能箇所が発生する。

上述より、PC鋼線等を長期的にしっかりと押え込み、なおかつ潜水士がPC鋼線等の水中切断作業する際に、安全に作業を行えるようにするため、PCセル撤去部(D.L-13.0m)全域について、押え材として砂を投入することとした(図10)。砂の選定においては、投入時に濁りの発生の少ない砕砂(7μ分以下含有量15%以下)を投入した。

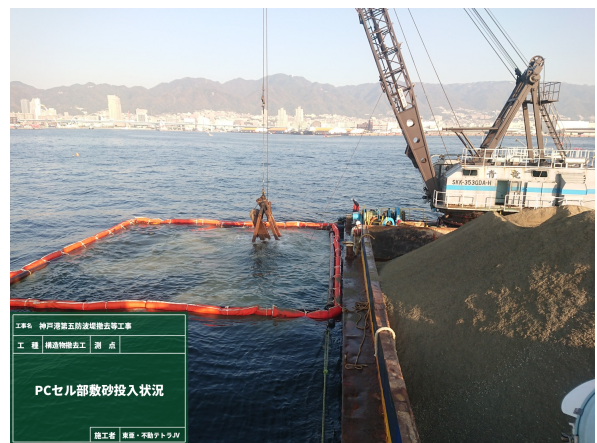
図10 PC鋼線等押え投入状況

砕砂は、ガット船(499GT級)により現場へ搬入し、起重機船に瀕取り投入を行った。起重機船による砕砂投入にあたり、汚濁防止枠(14m×14m級、カーテン丈長6m以上)を使用した。

砕砂の投入高さは、PC鋼線等の上で押える効果を考慮し、約1.0mの厚さで-12.0mの水深を確保出来るように、D.L-12.5mとし、規格値は±50cmとした。

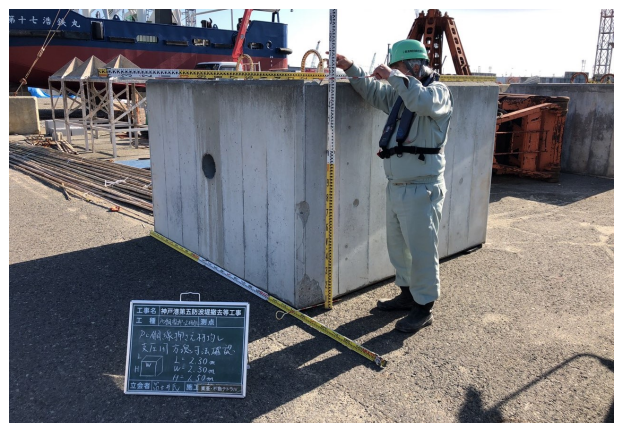
図11 方塊ブロック

投入完了後、起重機船により方塊ブロック(20t級)(図11)を使用して天端を押え安定させた(図12)。天端押えの確認は、起重機船のクレーン先端にGNSS受信機を取付け、その位置をシステムにより記録することで施工履歴の確認を行った(図13)。

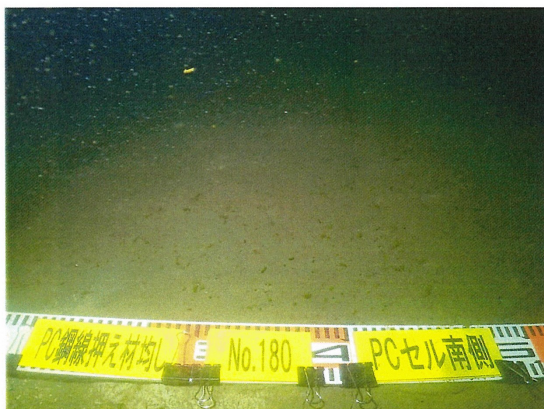
図14 PC鋼線押え材投入完了

これらの対応を重ね、工事完了後の出来形確認でPC鋼線の確実な押さえ込みを確認している(図14)。
