UAV基地を用いたUAV自律飛行による 流域調査・砂防施設点検について

¹近畿地方整備局 大規模土砂災害対策技術センター (〒649-5302 和歌山県東牟婁郡那智勝浦町市野々 3027-6)

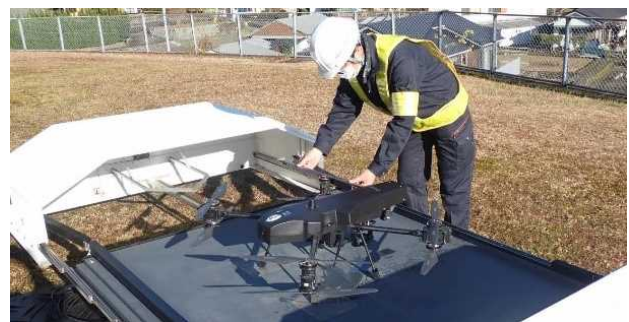
図-5 上: SENSYN Mark-2
下: SENSYN DRONE HUB

上記条件を満足する機体としてSENSYN Mark-2(株式会社センシンロボティクス、以下、実証実験機体)を選定した(図-5上)。また、UAVを格納する機材としてSENSYN DRONE HUB(株式会社センシンロボティクス、以下、UAV基地)を選定した(図-5下)。実証実験機体およびUAV基地はLTE環境下での運用を想定しているため、飛行範囲がLTE通信環境内であり、通信速度が推奨値(8Mbps)以上であることを事前に確認した。

使用したUAV基地はメーカー独自の安全基準により人工衛星捕捉数が60機以上でないと開閉できない仕様であった。砂防施設は比較的人家の少ない箇所を整備されている場合が多く、安全基準点検は施設点検に適した基準に引き下げ可能だと考える。実証実験機体については最長飛行時間が20分程度であり、1溪流のみの点検であれば十分だが複数溪流の一括点検では飛行可能時間が不足するため、UAV基地に帰還して充電後に再度飛行が必要である。なお、UAV基地における実証実験機体への充電はバッテリー残量0%から100%までは約60分の時間を要する。また、複数溪流へより容易にアクセスできるようにUAV基地の設置配置にも留意が必要である。さらに、実証実験機体の自律飛行中はインターバル（3秒間）撮影が基本仕様であり、任意箇所での定点撮影が目的であっても撮影枚数が非常に多くなってしまいが確認された。UAV基地による人員削減と調査の迅速化が可能一方で、実際の運用ではまだ課題が多く機能の拡充とともに機体の軽量化による飛行時間の延長などさらなる技術革新が必要と考える。
