六十谷水管橋崩落に伴う対応について

本稿は2021年10月3日に発生した六十谷水管橋の一部崩落に対し、国土交通省が実施した給水支援や河川管理者として実施した和歌山市との協議・調整についての報告である。

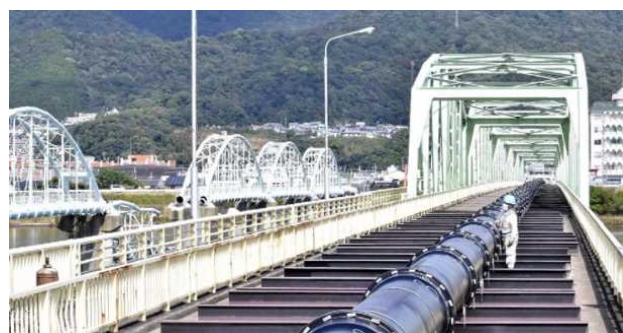
写真-1 六十谷橋への仮設配管敷設の様子

市は10月4日より応急給水所を設置するとともに、10月6日より水管橋の約40m上流にある六十谷橋(占有者:和歌山県(以下「県」という。))の車道に仮設配管(φ700)を敷設する工事に着手し、10月8日に工事が完了し、送水が開始された。(写真-1)10月10日には各家庭で飲料水としての使用が開始された。

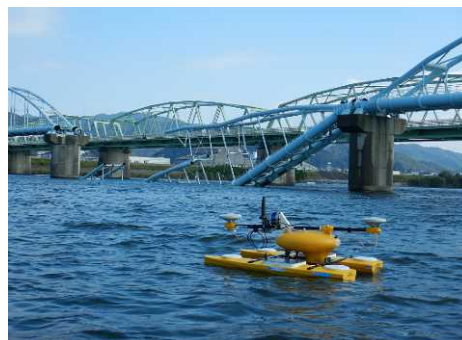
写真-3 無人小型NMB測深機

また、崩落以外の水管橋の安全性が確認されておらず、水深の浅い範囲が広がっていることが予測されることから、安全な作業と現況把握を同時に実現するため、遠隔操縦ができ、広角に測量が可能で、水深が浅い箇所でも航行可能な無人小型NMB測深機(写真-3)を選定し、面的な深浅測量を実施した。
