ニューマチックケーソン工法を用いた橋梁下部工事のJR近接施工について

上田 健人¹

¹近畿地方整備局 福知山河川国道事務所 工務第二課

国道27号西舞鶴道路は、舞鶴市上安と舞鶴市京田を結ぶ約4.9kmの幹線道路で、舞鶴市西地区の交通渋滞の緩和や京都舞鶴港と舞鶴若狭自動車道とのアクセス改善を図ること等を目的とした道路である。当工事はこの国道27号西舞鶴道路事業のうち、JR舞鶴線に近接橋梁下部工築造工事であり、ニューマチックケーソン工法により施工している。本論文では、軌道近接施工時の検討から施工中の計測方法や、新技術として試行導入したデジタルデータを用いた鉄筋出来形計測について報告する。

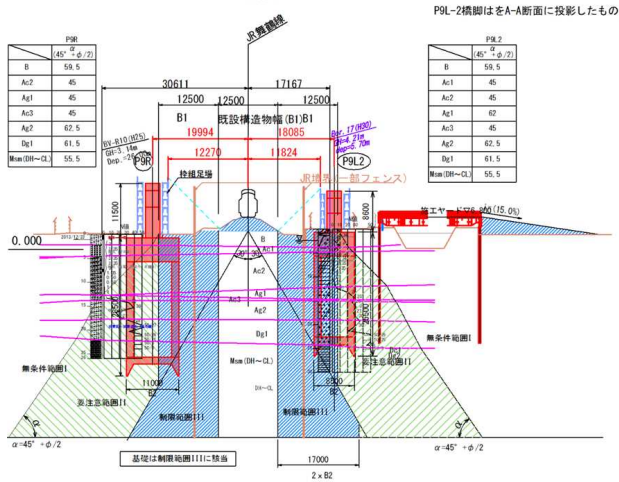
橋脚施工位置を設定したのち、営業線の近接影響を都市部鉄道構造物の近接施工対策マニュアル¹⁾(以降近接施工マニュアルと略す)に従い近接度合いを判定した。判定結果を図-2に示す。

図-2 近接影響

これより、橋脚の近接影響は制限範囲(区分Ⅲ：新設

構造物の施工により既設構造物に対し、変位や変形等の有害な影響が及ぶと考えられる。新設構造物に対して対策を実施するとともに、影響検討を実施し、安全性を確認したのち、施工時に対象となる既設構造物および周辺地盤の挙動を計測する) であることが分かった。

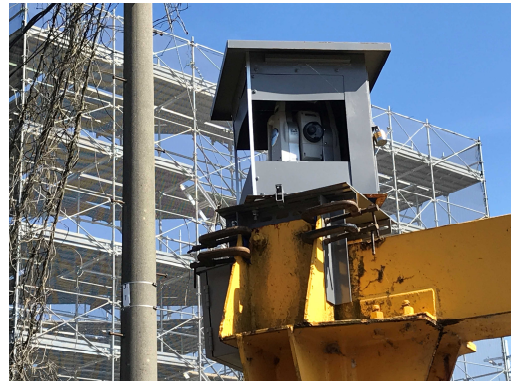
写真-1 トータルステーション

計測器は、測定箇所プリズムを設置し、トータルステーションにより位置を測定した。配置図を図-6に示す。

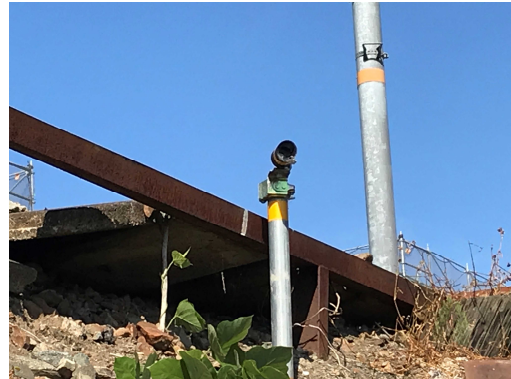
写真-2 プリズム設置状況

プリズムは、保線の関係上、直接レールには取り付けられなかったため、軌道から同じ離れの法面に設置し、プリズムの挙動を軌道の挙動とみなして軌道の変位を測定した。

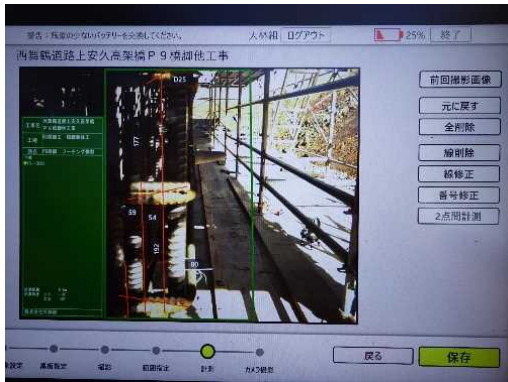
写真-6 測定状況

- 均しコンクリート上の墨と鉄筋を2点間計測モードで測定(写真-6, 7)
- 墨上にロッドを置き、ロッドと鉄筋を2点間計測

写真-7 AI 機械画面

測定した結果、レーザー墨出機で位置を黒板に写した時が最も精度が良い結果となった。2点間計測モードは、人為で測定箇所を指定して計る機能であるため、鉄筋の配筋された同じ高さに墨が明示されている方が正確な位置を指定できるからと考えられる。

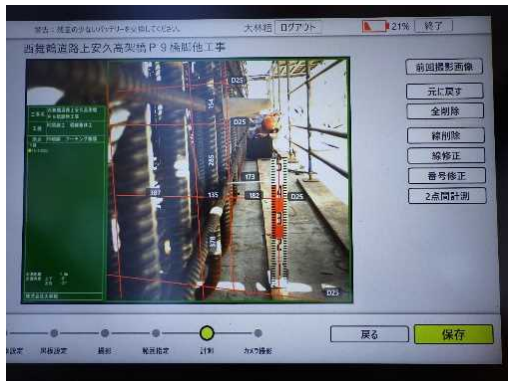
モードで測定 (写真-8, 9)

写真-8 測定状況

写真-9 AI 機械画面

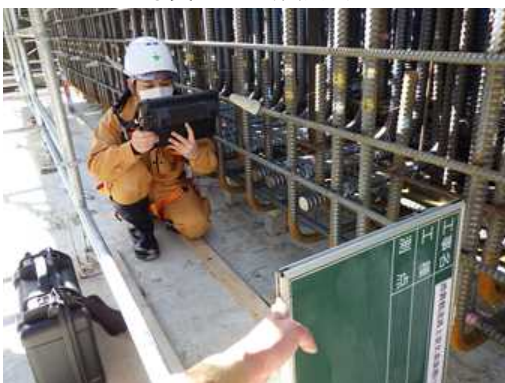
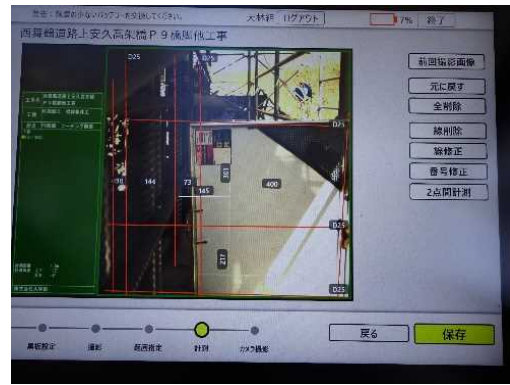
- ・レーザー墨出機でボードに位置を出し、レーザーと鉄筋を2点間計測モードで測定 (写真-10, 11)

写真-10 測定状況

写真-11 AI 機械画面
