平城宮跡歴史公園第一次大極殿院復原整備事業 における素屋根のスライド工事について

平城宮跡歴史公園第一次大極殿院復原整備事業で大極門（南門）の復原整備工事を行い2022年（令和4年）3月に完成した。その工事で使用した素屋根を、大極門の東側で復原整備工事を行う東楼においても活用するため曳家（スライド工事）を行ったので報告する。

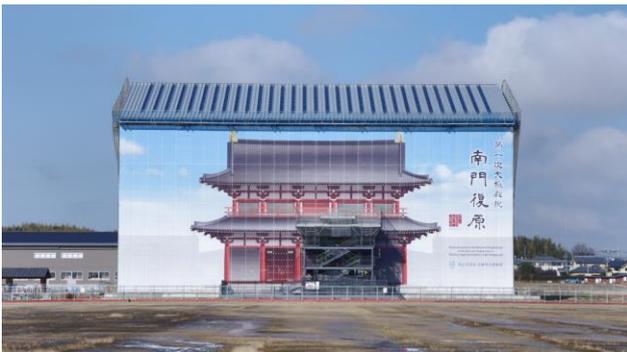
図-5 復原中の大極門 素屋根 外観写真

本事業の素屋根は、鉄骨造で最高高さは30.02m。南北に43.4m、東西に49.4mの辺の長さ（建築面積及び床面積は2,143.96㎡）であり、重量は665 t（スライド時）である。

鉄筋コンクリートの基礎の上にH型鋼（以下、軌条桁という。）を設置し、その上に柱をボルトで緊結している。

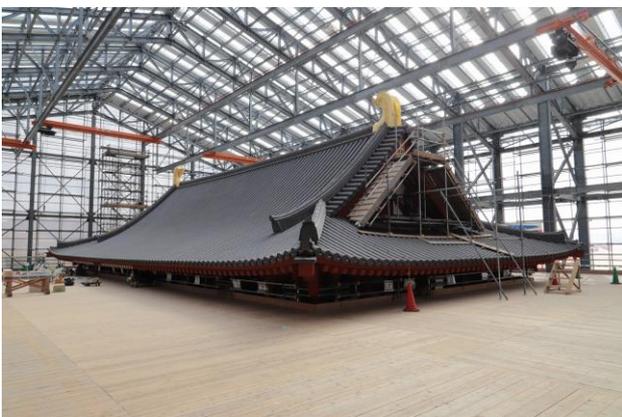
図-6 復原中の大極門 素屋根 内部写真

素屋根の内部には、天井にクレーンが設置されており材料の荷揚げや柱の建て方に使用した。復原整備工事の進捗に伴い棚足場が設置され、安全に作業できるスペースを確保している。

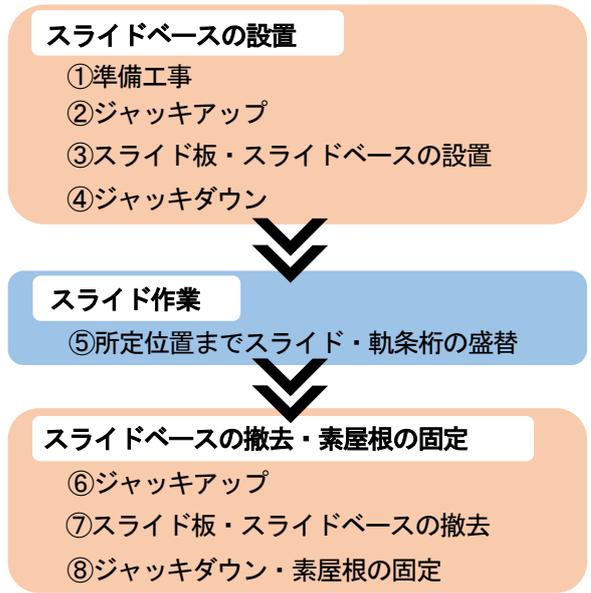
(1)スライド工事の主な手順を次に示す。

(2)次に各手順の工程について説明する。

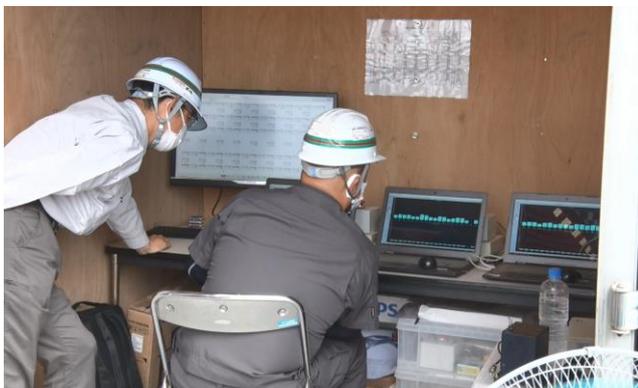
図-7 モニタリング状況写真

素屋根全体を垂直にジャッキアップするため、油圧ジャッキを各柱の左右に1台ずつ（1柱に対し2台使用）設置し、素屋根本体に72台、素屋根に取り付いている登り桟橋に16台の合計88台用いた。柱脚の底面に摩擦抵抗を低減するスライドベースを取り付けるため垂直に57mmを12STEPの工程でジャッキアップした。荷重と変位をモニタリングし、表-1の管理値内におさまっていること確認しながら油圧ジャッキに圧力をかけ、荷重と変位量を確認し荷重が大きいかかかっているものや、変位量が上がっていないものがないかリアルタイムで確認しながら工程を進めた。

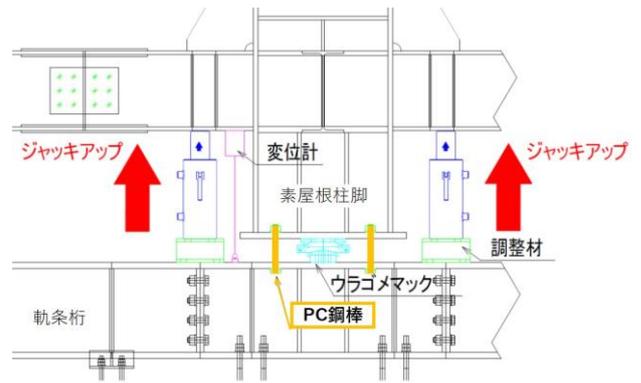
図-8 ジャッキアップ状況図

ジャッキアップ中の地震対策として、軌条桁と柱脚を4本のPC鋼棒で繋ぎ、ズレを防止した。

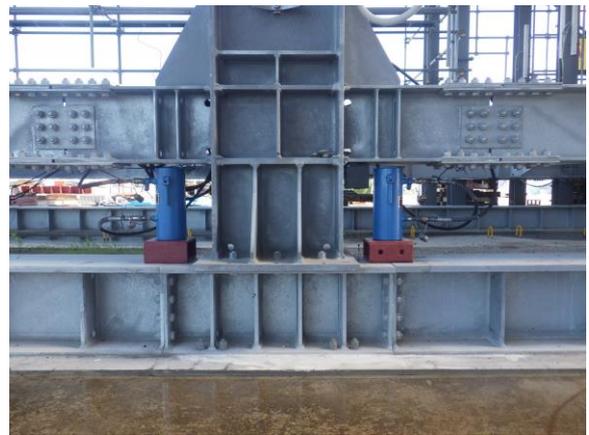
図-9 ジャッキアップ状況写真

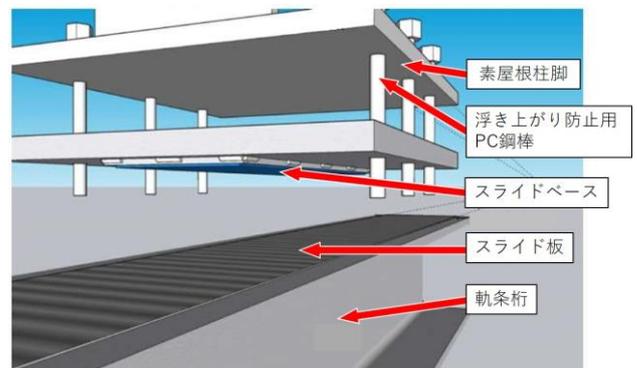
図-10 スライドベース取り付け図

軌条桁の上面にスライド板（片面鏡面仕上げをしたステンレス板）を、素屋根本体の柱脚底面にスライドベース（低摩擦ナイロン樹脂板を取り付けた鋼板）を設置した。地震対策として左右のズレ、浮き上がりの防止のため、鋼板を軌条桁の上フランジを挟み込むように設置し、PC 鋼棒で柱脚とスライドベースと共に緊結した。

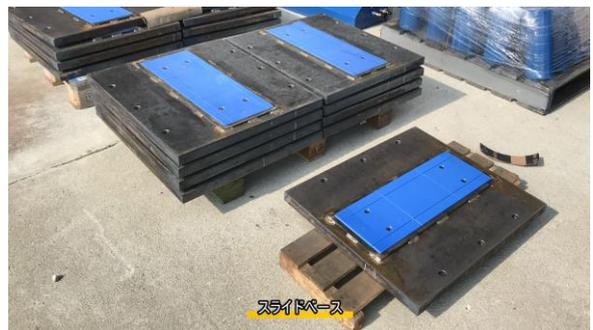
図-11 スライドベース写真

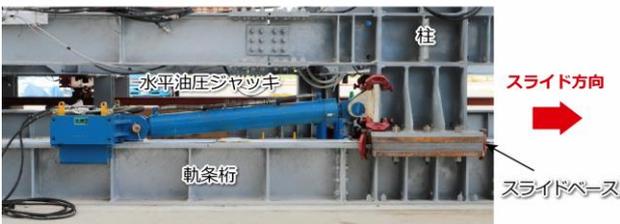
< 水平油圧ジャッキ設置詳細図 >

図-12 水平油圧ジャッキ取り付け

e) ⑤所定の位置までスライド・軌条桁の盛替え
 30tの能力（押す力）を持つ水平油圧ジャッキを6台使用し、素屋根の柱脚と軌条桁に固定した。

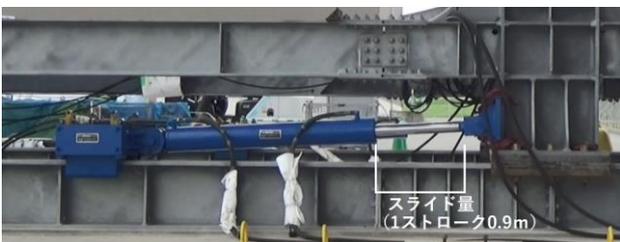
図-13 スライド状況写真

水平油圧ジャッキのストローク制御を行いながら、スライドの量（距離）の管理を行い、STEPごとに定めた回数スライドを行った。全長41.5mのスライド作業を、7STEPの合計44回（調整を除く）、約1か月の工程で行った。

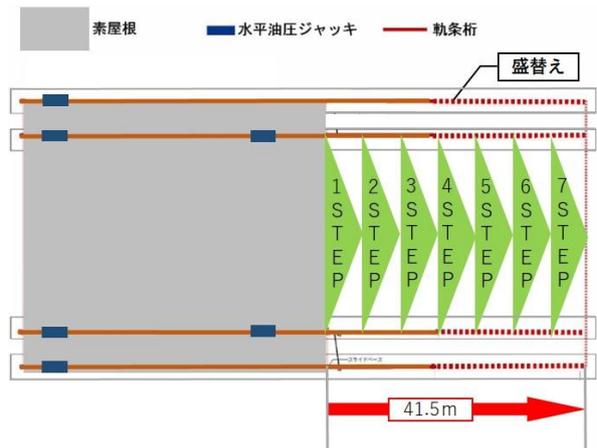
図-15 スライドSTEP図

1STEP	1ストローク0.9m	×	8回+調整	7.9m
2STEP	1ストローク0.9m	×	6回+調整	5.6m
3STEP	1ストローク0.9m	×	6回+調整	5.6m
4STEP	1ストローク0.9m	×	6回+調整	5.6m
5STEP	1ストローク0.9m	×	6回+調整	5.6m
6STEP	1ストローク0.9m	×	6回+調整	5.6m
7STEP	1ストローク0.9m	×	6回+調整	5.6m

3STEP完了後、既存で使用していた軌条桁を再利用するため、スライドを終えた部分の軌条桁を次のSTEP部分へ再度取り付けする盛替え作業を行った。盛替え作業は各STEPごと合計4回行い、ジョイント部分のスライド板の取り外し・再取り付けを行った。

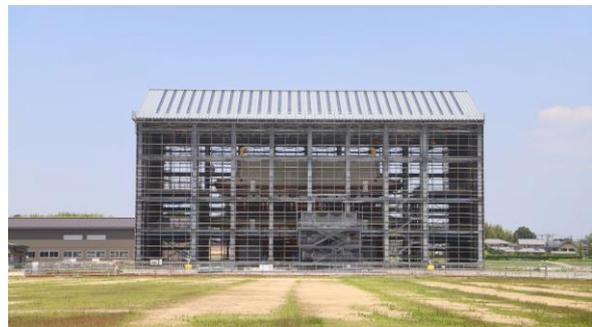
図-16 素屋根スライド前

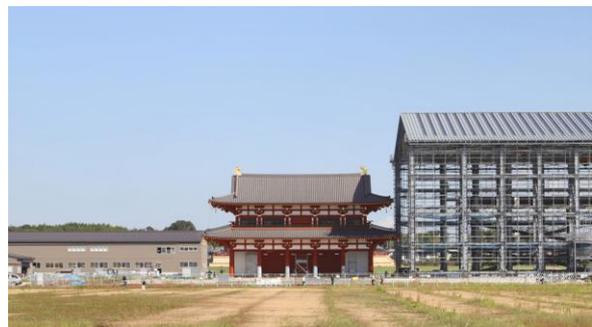
図-17 素屋根スライド完了

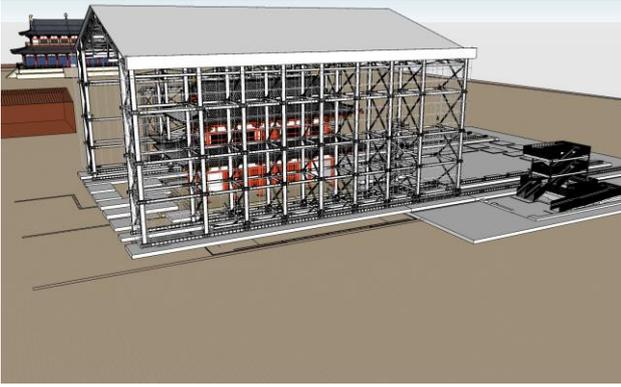
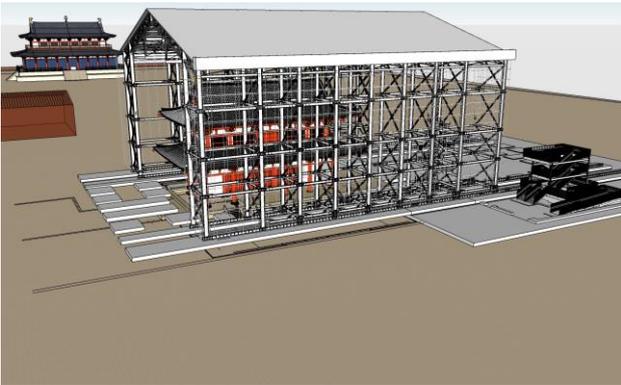
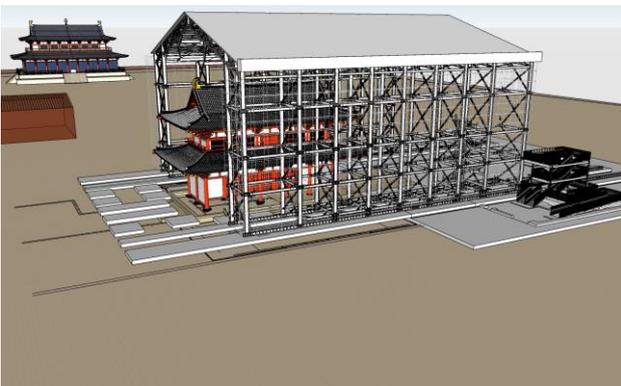
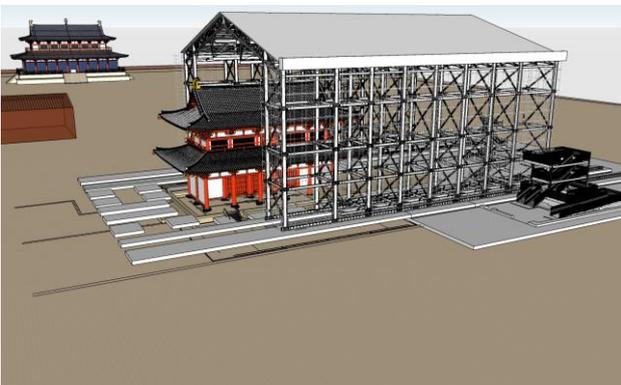
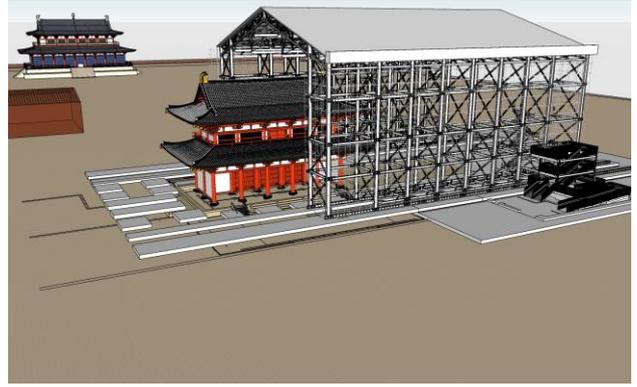
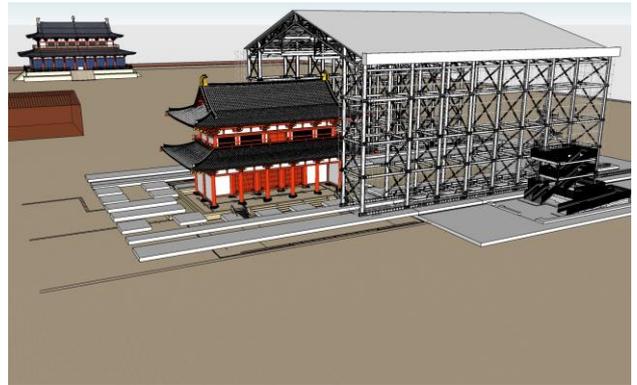
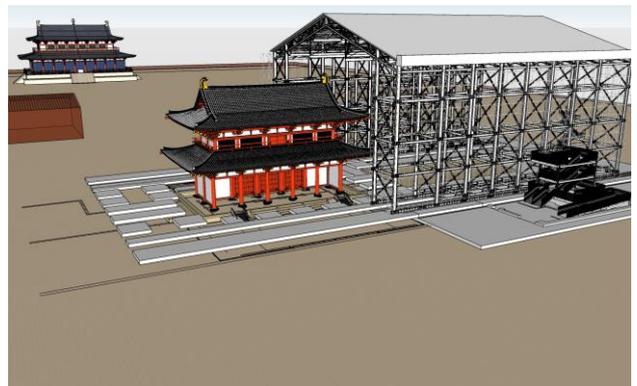
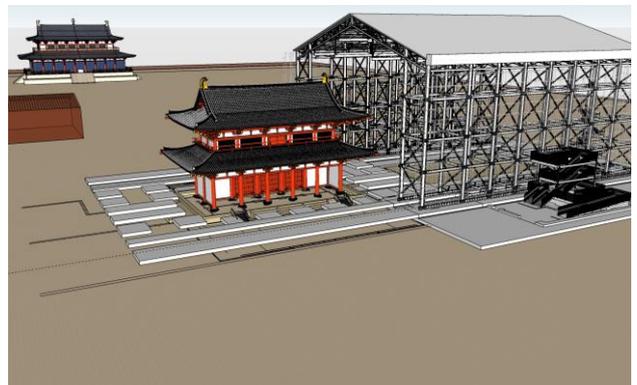
図-18 スライド開始前

図-22 4STEP

図-19 1STEP

図-23 5STEP

図-20 2STEP

図-24 6STEP

図-21 3STEP

図-25 7STEP スライド完了
