木津川上流域におけるコクチバスの効率的な好適産卵環境の調査・把握手法について

佐治 有基¹・出口 義治²

¹近畿地方整備局 木津川上流河川事務所 伊賀上野出張所 (〒518-0825三重県伊賀市小田町242)

キーワード 木津川上流、コクチバス、外来魚対策

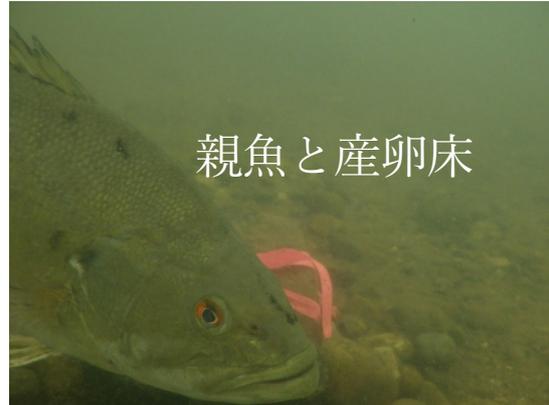
写真1 稚魚と産卵床を守るコクチバスの成魚

コクチバスは平成2年ごろに長野県野尻湖で初確認されてから令和2年までの間に東北地方から近畿地方までの広範囲に分布を広げている。木津川上流域においては、2013年に木津川と宇陀川で河川水辺の国勢調査により初確認されてから2019年にいたるまで縦断連続性調査(魚道調査)等で継続的に確認されたことから、木津川上流の河川環境に係わる諸課題について、河川環境の整備と保全の面から、学識経験者が技術的な指導・助言を行う「木津川上流河川環境研究会」(2004年3月設立)から「全域での実態把握」等に関する意見が出された。これらを踏まえ、2019年、2020年には産卵床を対象とした目視調査等が実施され、「宇陀川赤目口橋周辺」と「木津川服部川合流点付近」にて産卵床や成魚が確認された。(写真1)

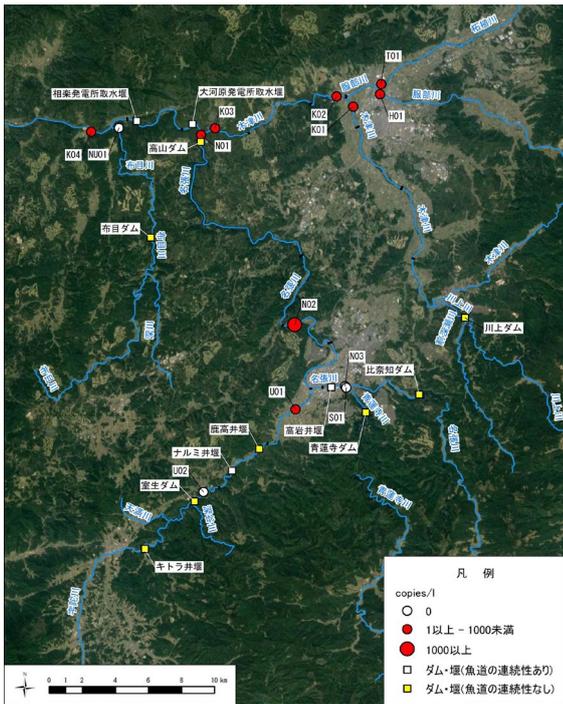
図1 環境DNA調査範囲

環境DNAの調査時期はコクチバスの孵化最低水温である16℃を超え、なおかつ周辺の水田からの濁水が流入しない時期を選定し、令和4年4月19日に環境DNAのためのサンプルの採水を行った。環境DNAの調査箇所は木津川4箇所 (K-1~K-4)、名張川3箇所 (N-1 ~N-3)、宇陀川2箇所 (U-1~U-2)、布目川1箇所 (NU-1)、青蓮寺川1箇所 (S-1)、服部川1箇所 (H-1)、柘植川1箇所 (T-1) の計13箇所で行った。(図1)

調査の結果、K-1~K-4 (木津川)、T-1 (柘植川)、H-1 (服部川)、N-1、N-2 (名張川)、U-1 (宇陀川) の計9地点で検出された。一方、N-3 (名張川)、NU-1 (布目川)、S-1 (青蓮寺川)、U-2 (宇陀川) では検出されなかった。

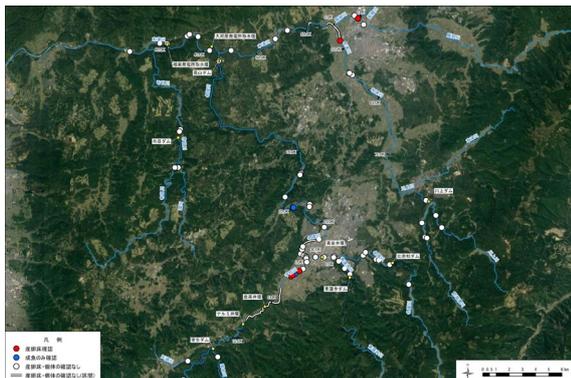
図2 産卵床目視調査範囲

産卵床目視調査についても水温と周辺環境の制約より、令和4年4月25日~28日に徒歩による調査を実施した。調査箇所は木津川上流域の木津川、名張川、宇陀川、天満川、深谷川、布目川、長谷川、服部川、前深瀬川、川上川の10河川全域で実施した。(図2)

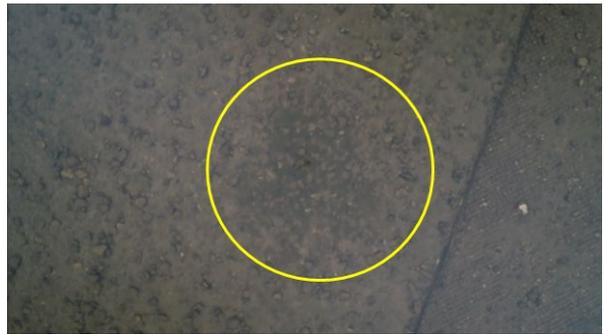
写真2. ドローン空撮で撮影された産卵床

ドローン空撮の試行については宇陀川にて実施した。4月21日と5月16日の2日間で実施され、1日目は一定高度で飛行し、潜水目視による結果との比較を行った。2日目は高度を変更し、濁度と高度による確認何度を検証した。(写真2)

空撮試行では、濁りが見られない状態であれば、飛行高度15m からでも水深100cm の箇所産卵床を確認できた。また、弱い濁りが見られる場合、水深80cm 程度の産卵床を確認できる飛行高度は10m であった。(表2 高度および水深による産卵床の確認難度 **コアエリア**)、ドローン空撮の飛行高度は10m を基本とすると良いと考えた。ただし、濁りが見られない場合は、飛行高度15mから撮影し、効率化することも可能であると考えた。

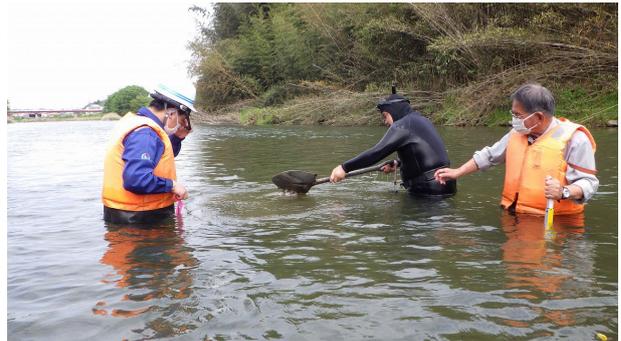
写真3 産卵床破壊の様子

宇陀川の赤目口橋周辺にて、試行的にコクチバスの産卵床破壊を行った。破壊方法は直接産卵床まで近接し、足やスコップを用いて産卵床をかき回すようにするもので、専門的な知識や技術がない一般市民でも可能である。(写真3)

産卵床破壊の試行については、破壊後には稚魚や卵が確認できなかったことから、下流に流されたものと推測できる。このことから、今回の試行は効果的であると確認できた。

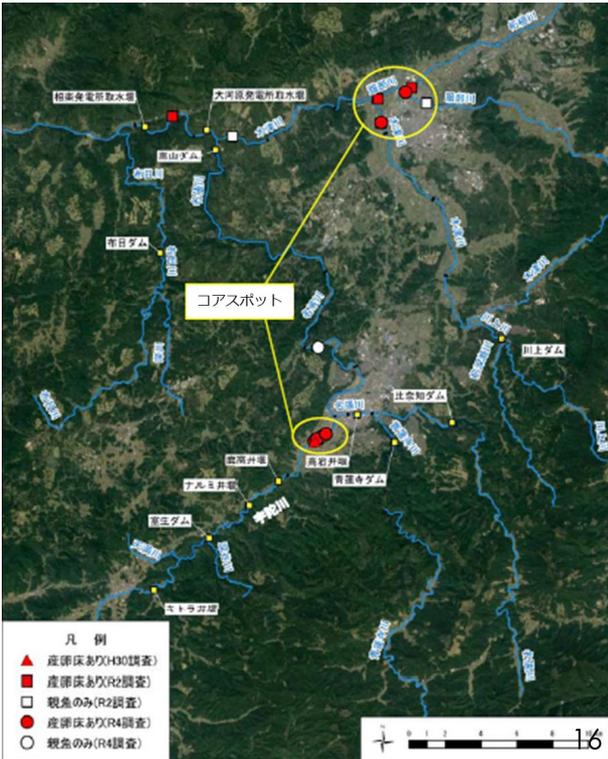
図3 コアエリア

産卵床は、木津川55.0～60.0k 区間で1 地点、服部川0.0～5.0k 区間で1 地点、宇陀川0.0～5.0k 区間で8 地点の計10 地点確認された。過年度調査において産卵床や成魚が確認されていた「宇陀川赤目口橋周辺」と「木津川服部川合流点付近」では産卵床が高密度で確認できた。このことから、コクチバスは木津川上流域において現在においても繁殖しており、中でも上述の2箇所については繁殖のコアエリアとなっていることが示唆された。(図3)

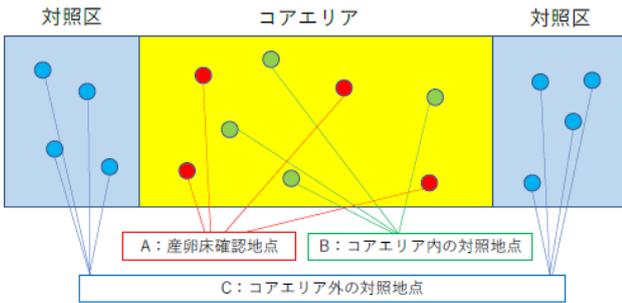
図4 調査地点設定イメージ

令和2年度から今回までの生息域調査結果からコクチバスは木津川上流域のほぼ全域にわたり生息し、現在においても繁殖が続いていることが示唆された。特に「宇陀川赤目口橋周辺」と「木津川服部川合流点付近」では産卵床を高密度で確認した。上述の産卵床確認区域をコアエリアとし、確認されなかった区域を対照区として周辺環境の水深、流速、河床材料等を比較、整理した。(図

4) 産卵床確認地点8地点,コアエリア内の未確認地点で12地点,コアエリア外の対照区域で20地点とした。なお,河床材料はすべての地点で表層を記録し,表層が細礫より細かい場合は5cm程度掘り返し,下層を記録した。

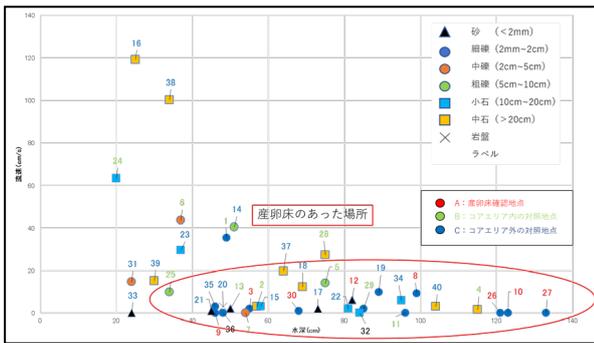
図5 各調査地点での流速・水深と河床材料 (表層)

産卵床確認地点の水深は50 cm以上の地点が多い (図5) (図6)。

流速は10 cm/s 以下に限定されていた (図5) (図6)。

産卵床確認地点の表層の河床材料は主に細礫が占めており (図5), 下層 (砂・細礫の下) は中礫で占められていた (図6)。
コアエリアの表層の河床材料は砂礫 (砂, 細礫, 中礫, 粗礫) が大半を占めており, 対照区 (その他の上下流地点) の表層の河床材料は石が大半を占めていた (図5)。

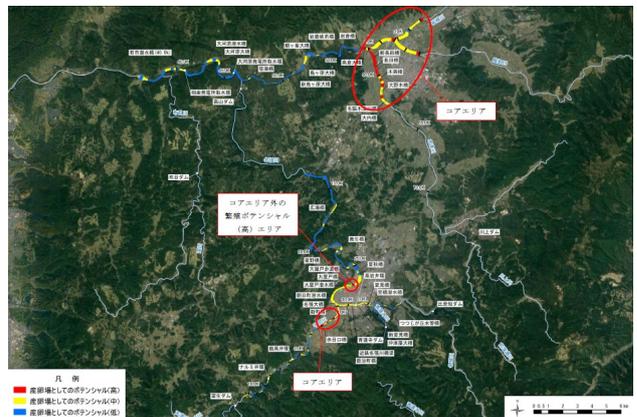
図9 木津川上流域のコクチバス繁殖ポテンシャルマップ

コクチバスの生息状況調査と結果の分析から,繁殖に適した環境条件について,概ね,整理することができた。また,これらの整理結果を用いることで,広域を対象としたコクチバスの繁殖場所の把握を効率的に行える可能性が考えられた。そこで,航空写真から木津川上流直轄管理区間の200m ピッチで色分けした繁殖ポテンシャルマップを作成した。(図9)

(5) ポテンシャルマップの点数按分の検討
 コクチバス生息状況調査の結果をもとに水深、流速、河床材料、河岸構造物、人工物の有無によって区間ごとに配点(表4)し、点数ごとに色分けした。

(6) ポテンシャルマップの評価
 調査結果をもとに作成したポテンシャルマップについては、実際に産卵床が確認された箇所(コアエリア)がすべて繁殖ポテンシャルが高い区域に分類されたため、妥当性があると考えられる。ただし、コアエリア以外でも、名張川の26km付近は繁殖ポテンシャルが高いエリアであることが推察されたことから、今後の調査では留意して調査を行う必要があると考えられる。

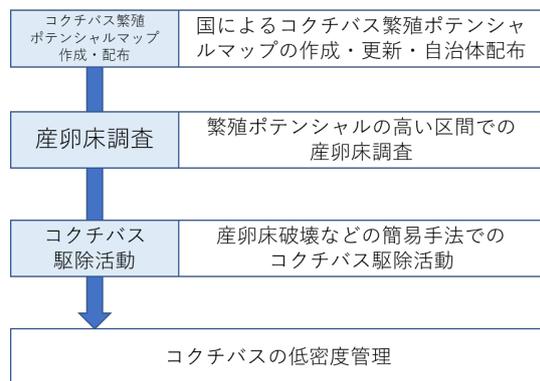
図8 今後の展望

今回調査を踏まえ、今後はコアエリアとポテンシャルマップで確認された「繁殖のポテンシャルが高いエリア」におけるドローンによる調査等で状態把握を継続する。また、木津川水系で外来魚調査を実施している機関等から調査結果や今後の調査予定に関する情報収集を行うことで、ポテンシャルマップの精度向上を図る。ポテンシャルマップの活用として、自治体や漁業協同組合などへ配布することで情報共有するとともに、得られた知見を踏まえた取り組みについて川の利用者との協力などを模索していく。(図8)
