足羽川ダム建設事業における 環境保全措置について

大西 洋平¹・木下 長則²

¹近畿地方整備局 大和川河川事務所 工務課 (〒582-0009大阪府柏原市大正2-10-8)

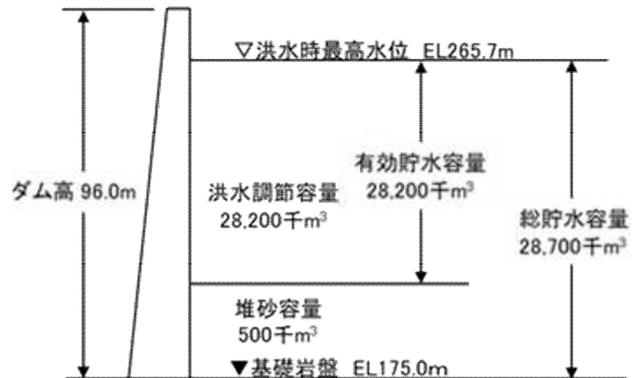
図-2 足羽川ダム貯水池容量配分図

足羽川ダムは、九頭竜川水系足羽川の支川部子川（福井県今立郡池田町小畑地先）に建設する高さ96m、総貯水容量28,700千 m^3 、有効貯水容量（洪水調節容量）28,200千 m^3 の重力式コンクリートダム（図-1、図-2）である。足羽川ダムは、下流地域の洪水被害軽減を唯一の目的としており、平常時は水を貯留しない洪水調節専用の流水型ダムである。

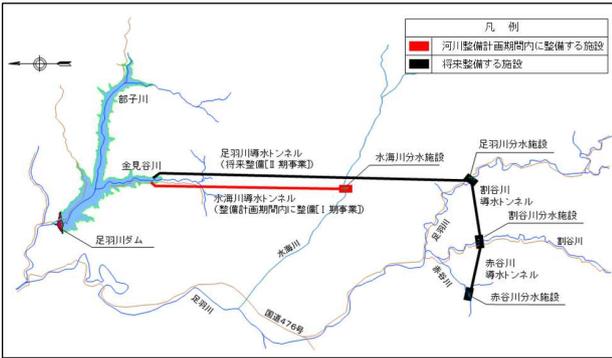
図-3 足羽川ダム計画平面図

足羽川ダム建設事業は、河川整備計画期間内に整備する足羽川ダム本体及び水海川導水施設（分水堰・導水トンネル）をⅠ期事業として現在工事中である。また、将来計画（Ⅱ期事業）として、足羽川、割谷川及び赤谷川から洪水を導水する計画である（図-3）。現在供用中の流水型ダムには、辰巳ダム（石川県）、益田川ダム（島根県）などがあるが、いずれも堤高50m程度であり、足羽川ダムが完成すればこれらを上回る国内最大級の流水型ダムとなる（図-4）。2020年より本体工事に着手しており、2022年11月より堤体打設を開始した。2023年3月時点の事業進捗状況としては、ダム本体は堤体打設（写真-1）を進行しており、導水トンネルは約71%の掘削が完了している。

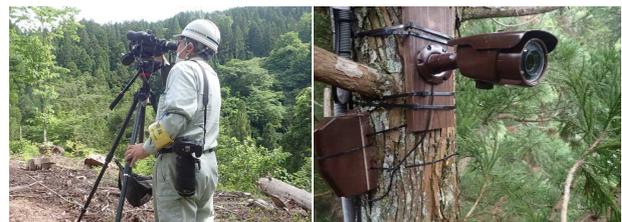
写真-2 定点調査実施状況(写真左)及びCCDカメラ設置状況

調査方法は定点調査とCCDカメラによる調査を実施している（写真-2）。

調査地点は、クマタカの営巣地や営巣地周辺を広域に観察できる箇所に設定し、双眼鏡（8倍または10倍）や望遠鏡（20～60倍ズーム）を用いて、クマタカの飛翔や繁殖指標行動、工事に対する忌避行動の確認を行っている。調査期間は環境保全措置の対象となった3ペアについては、クマタカの繁殖ステージに合わせて12月～翌10月まで、毎月3日間の定点調査を2名の調査員により実施している。ただし、営巣地特定に必要となる単材運搬、交尾等といった重要な繁殖指標行動がみられる2月と3月については、月4日間の定点調査を3名の調査員により実施している。調査時間は午前8時から午後4時までの1日8時間である。また、クマタカの巣内での行動を確認するため、営巣木あるいは営巣木に隣接する樹木にCCDカメラを設置し、日中の時間帯に動画を記録している。動画データは約10日に1回の間隔で回収し、クマタカの繁殖状況及び工事に対する忌避行動の有無を確認している。

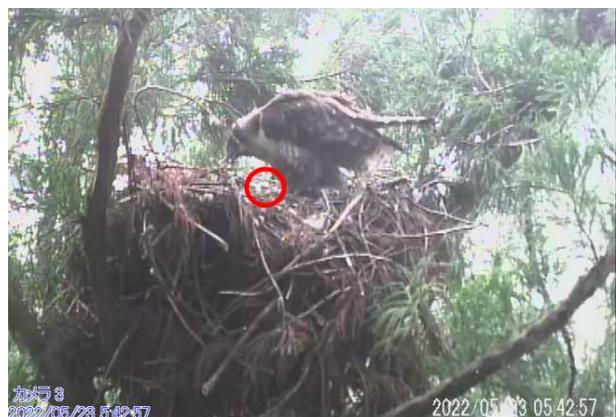
写真-4 クマタカ雌成鳥と雛（丸枠内）（2022年5月23日撮影）

産卵日については、CCDカメラの映像解析により、雌成鳥が抱卵を開始した4月5日を産卵日と特定できた。クマタカの抱卵期間は約47日である³⁾ことから、孵化が5月下旬と想定されたため、5月24日にビデオデータを回収し、即日にデータの確認を実施した。その結果、5月23日の映像で雛を確認した（写真-4）。また、雌成鳥が立ち上がって巣内をのぞき込む行動や巣内に浅く座り、抱雛に移行したと考えられる行動を確認したため、5月22日に孵化したと判断した。営巣地近くの工事では、5月31日から大型ブレイカーによる地山岩掘削の作業を予定していたが、クマタカの孵化の報告を受けて、環境モニタリング委員の助言のもと、孵化して間もない雛への影響が懸念される抱雛期に経過を見るため、工事工程の調整を行い、6月8日まで音の影響が生じる可能性がある大型ブレイカーの作業を見合わせることにした。

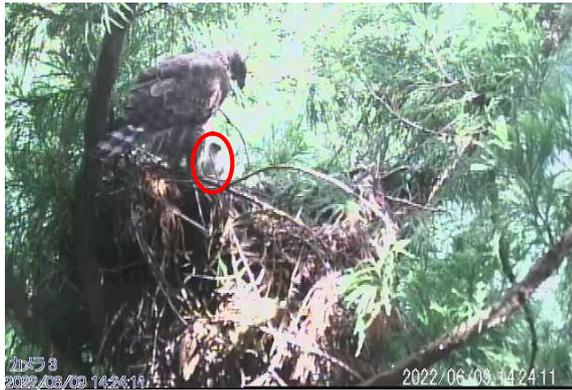
写真5 クマタカ雌成鳥と雛(24日齢:丸枠内)(2022年6月9日撮影)

また、6月9日の地山岩掘削の作業開始にあたっては、現地のCCDカメラの映像をリアルタイムで監視することでクマタカの様子を確認しながら作業を進めたところ、監視中において、巣内のクマタカには忌避行動は確認されなかった（写真-5）。作業にあたっては、作業員へ過度な音が発生するような行為を控えることを周知徹底したうえで、音が反響する栈橋上で作業する際に、重機の下に廃タイヤを配置したり、アイドリングストップを励行するなど、騒音抑制に努めながら作業を実施した。

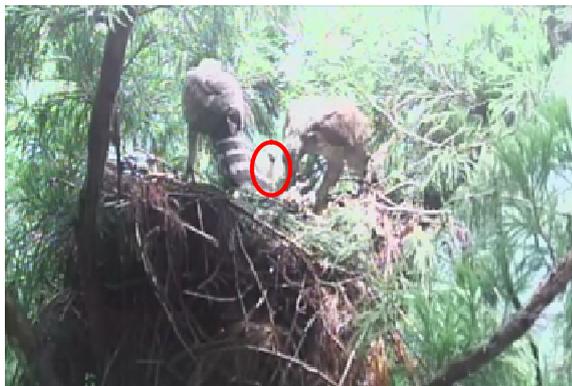
写真7 クマタカ雄成鳥(写真左),雛(31日齢:丸枠内),雌成鳥(2022年6月16日撮影)

その後、6月10日に環境モニタリング委員に現地でもクマタカの様子を確認して頂いた（写真-6）。その際、環境モニタリング委員より、さらに注意深く様子を観察して落鳥のおそれがないか安全を確認するため、その後1週間は調査頻度を増やしてクマタカの様子を確認するよう助言を受けたことから、6月13日（月）、16日（木）、22日（水）に、9日同様CCDカメラのリアルタイムでの監視を実施した。その結果、監視中においては、クマタカの忌避行動は確認されなかった（写真-7）。
