# 天川村坪内地区における簡易的な手法を用いた地すべり対策工の効果検証

奈良県吉野郡天川村の坪内地区では、平成27年の台風に伴う降雨によって大規模な地すべりが発生し、家屋等に被害が生じた。その後、地すべり対策工事に着手し、一部は現在も施工中である。本稿では、地すべり対策工の概要とその現状について紹介するとともに、本地区で実施している地下水位等の観測データを簡易的な手法を用いて地すべり対策工の効果検証を行った。検証の結果、地下水位計や地盤伸縮計の複数の地点においてその効果が確認され、本地区における地すべり対策工が発生した地すべりに対し有効であることが推察された。

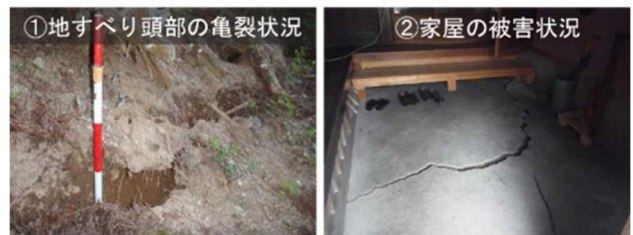
写真-1 地すべり発生箇所の航空写真と被害状況

奈良県吉野郡天川村の坪内地区(図-1)では、平成27年7月19日に台風11号の接近に伴う降雨(連続雨量398mm:気象庁天川雨量観測所)により、幅約200m、長さ約400mの地すべりが発生し、家屋等に被害が生じた(写真-1)。その後、国立研究開発法人土木研究所の研究者らによる現地調査等を経て、地下水位計等の観測機器の設置及び地すべり対策工に着手し、令和5年現在も事業を進めているところである。本稿では、①地すべり対策工の概要とその進捗について、②地すべり対策工の一部に対する簡易的な手法を用いた効果検証の結果について報告する。

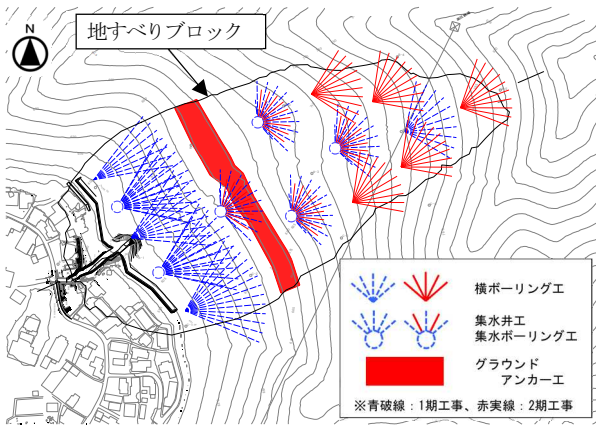
図-2 地すべりブロックと対策工箇所図

図-2に地すべりブロックと地すべり対策工の箇所を示す。本地区における地すべり発生のメカニズムは、「破碎度の低い地盤が、豪雨に伴う地下水位上昇を誘因として滑動した」ことが石井ら<sup>2)</sup>によって推定されている。これを踏まえ、地下水排除を目的とした抑制工(横ボー

リング工4箇所、集水井工6基)に平成27年8月より着手し、平成29年3月に完了した(以下、「1期工事」とする)。その後、地すべり発生時を上回る降雨が平成29年10月に観測されたことから(連続雨量486.5mm:同観測所)、その降雨を反映させた対策工の設計を実施し、令和2年10月より抑制工(横ボーリング工5箇所、集水ボーリング工4箇所)及び抑止工(グラウンドアンカー工426箇所)に着手し、現在も施工中である(以下、「2期工事」とする)。

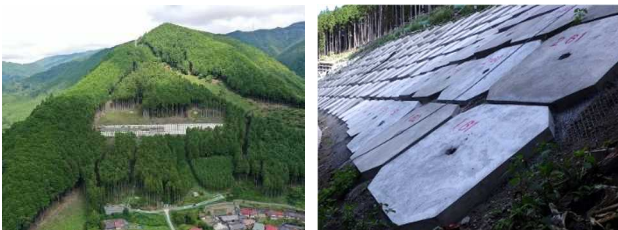
写真-2 現在の進捗状況  
(左：航空写真、右：台座モルタル吹付完了)

2期工事の現在(令和5年3月末時点)の進捗は、抑制工については横ボーリング工5箇所中4箇所、集水ボーリング工4箇所中3箇所が完了、抑止工については台座モルタルの吹付が完了し、削孔等を行っているところである(写真-2)。また、完了時期は令和5年12月を予定している。

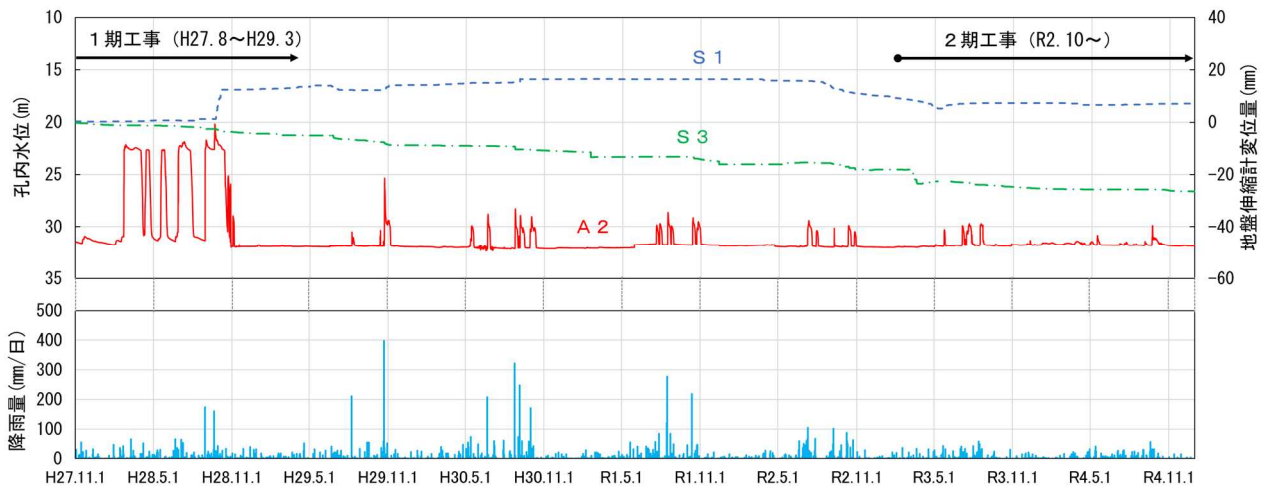
図-4 観測結果

坪内地区では、すべり発生後より地下水位計、パイプひずみ計、孔内傾斜計、地盤伸縮計、傾斜計及び雨量計を複数地点に設置し、地すべりの観測及びデータの蓄積を行っている(図-3)。一例として、図-4に地下水位計(A2:地すべりブロック中央部)、地盤伸縮計(S1:同冠頭部・S3:同末端部)及び雨量計の観測結果(平成27年11月~令和4年12月)と地すべり対策工の施工時期を示す。地下水位の変動をみると、降雨が発生した際にその影響を受けて地下水位が上昇していることが確認できる。地盤伸縮計の変位については、地すべりブロック

(※孔内水位は地表面下深度で作成、地盤伸縮計変位量は正：引張方向・負：圧縮方向)

冠頭部に設置されたS1では降雨が発生した際、地すべりの変動に起因すると考えられる変位（引張方向）が確認できるものの、同末端部に設置されたS3では降雨時での明確な変位（圧縮方向）はほとんどみられなかった。この傾向は、「一般に、その変動量は冠頭部に比較すると小さい。」という地すべり観測便覧<sup>2)</sup>の記載と合致しており、坪内地区における地すべりは一般的な変動の特徴を有していることが推察できる。

の降雨の際、変位量が小さくなっている。また、観測期間②において連続雨量の大きい降雨イベントでも大きな変位がみられなかった。以上のことから、地すべり対策工の効果があることが推察される。一方、S3地点では近似線の傾きに明確な差は確認できず、また降雨イベントごとの変位量についても観測期間①と観測期間②であまり差がみられない。この要因としては、S3地点が地すべりブロック末端部であり、図-4に示すように降雨時の変位がみられないことが考えられる。このことから、地盤伸縮計のデータを用いて本手法による検証を行う場合は、地すべりブロック末端部に設置されたものよりも、同冠頭部に設置されたものを用いる方が有用であることが示唆された。

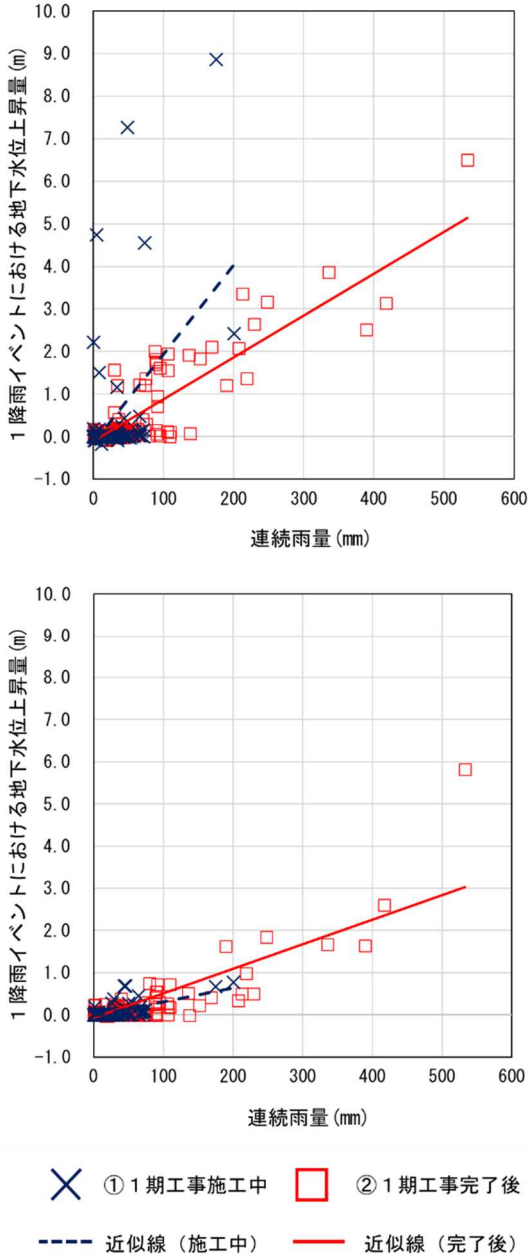
図-7 連続雨量と地下水位上昇量の関係  
(上図：A2、下図：B4)

図-7に地下水位計のデータを用いて地すべり対策工（1期工事）の効果を検証した結果を示す。ここでは一例として、地すべりブロック中央部のA2地点及び同冠頭部のB4地点の結果を掲載する。A2地点では近似線の傾きが小さくなっていること、つまりは地下水位の上昇量が小さくなっていることが確認でき、地すべり対策工の効果があることが推察できる。一方、B4地点においては施工中と完了後で明確な差はみられなかった。この要因としては、観測地点によって抑制工との距離が異なることから、その効果の現れ方に差が生じていること、また、観測期間②が観測期間①と比べて総降雨量の大きい降雨イベントをとらえており、データ量に差があることなどが考えられた。なお、ここで紹介していない他の観測地点での検証結果についても、A2地点のように傾

きが小さくなっている地点と、傾きに明確な変化がみられない地点が存在した。ただし、2期工事ではB4地点付近で抑制工が施工中であることから、2期工事完了後のデータで分析を行った場合には、近似線の傾きに変化が現れることが期待できる。

以上の結果から、地下水水位計、地盤伸縮計の複数の観測地点において、地すべり対策工（1期工事）の効果があることが推察された。なお、検証期間の一部に2期工事の施工期間が含まれていることから、今回確認できた効果の一部には2期工事によるものも含まれていることが考えられる。
