六甲山系グリーンベルト整備事業における 樹林整備のあり方について

和泉 美智子¹・山崎 卓也²

¹近畿地方整備局 六甲砂防事務所 調査課 (〒658-0052兵庫県神戸市東灘区住吉東町3-13-15)

六甲山系グリーンベルト整備事業は、六甲山系の市街地に接する山腹斜面において土砂災害の防止を図るための樹林帯を保全・育成するものであり、樹林整備における基本的考え方と技術的事項についてとりまとめた「六甲山系グリーンベルト樹林整備マニュアル(案)」にもとづき事業を実施している。1998年の樹林整備開始以降、整備箇所に対するモニタリング調査を行い、調査結果を踏まえた試験施工を実施し、樹林整備手法に関わる知見を蓄積してきた。これらの結果を踏まえた上で、2023年には本マニュアルの改訂を行った。本稿では、今般改訂されたマニュアルの内容を踏まえて樹林整備のあり方について報告する。

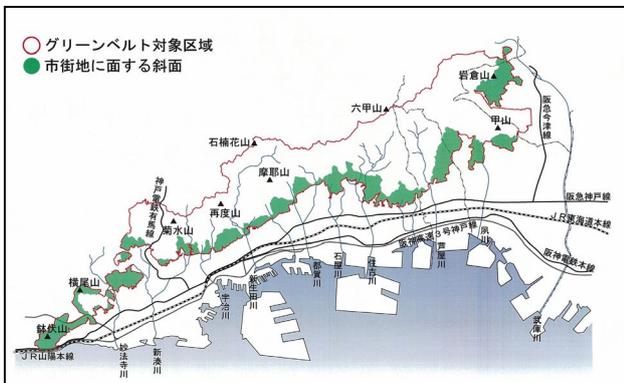
図-1 GB整備事業対象区域

六甲山系グリーンベルト整備事業（以下、GB整備事業）は、1995（平成7）年1月17日に発生した阪神・淡路大震災により、六甲山において約1,400箇所を超える山腹崩壊や亀裂が発生したことを契機に開始され、兵庫県神戸市須磨区鉢伏山から宝塚市岩倉山にいたる六甲山系の南側斜面を一連の樹林帯として保全・育成するものである。また、①土砂災害の防止、②都市のスプロール化防止、③良好な都市環境、風致景観、生態系及び種の多様性の保全・育成、④健全なレクリエーションの場の提供の4つの機能をもつグリーンベルトの形成を整備の目標としている。

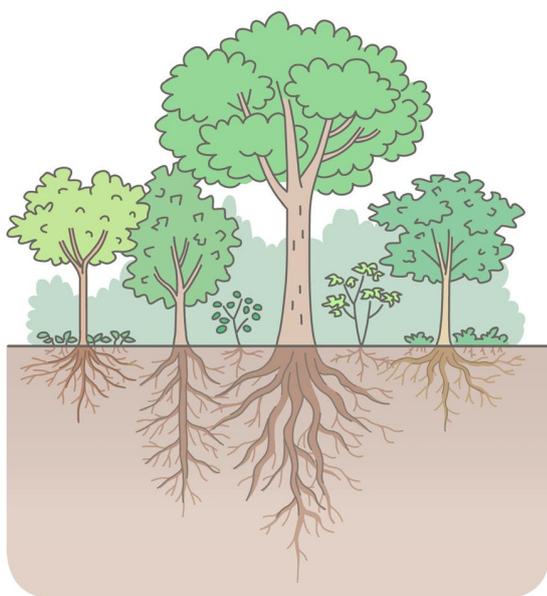
図2 『階層構造が発達し、様々な樹齢・樹種が混交する樹林』イメージ

土砂災害防止効果の高い樹林とは、表面侵食防止及び表層崩壊防止の2つの特性を組み合わせた樹林であり、これら2つの特性を有する樹林を『階層構造が発達し、様々な樹齢・樹種が混交する樹林』とし、このような樹林を形成・保全することを基本的な樹林整備の方針とする。六甲山系において自然に成立し得る植生のうち、上記の方針に適合するものはコナラアベマキ群集、エノキムクノキ群集などの落葉広葉樹林である。これらは従来その成立過程から『二次林』（自然植生がいったん崩壊した後、そこに再生した樹林）と称されてきたものであり、都市の背景としての景観を形成してきた樹林である。このため、GB整備事業においては、コナラアベマキ群集やエノキムクノキ群集などの落葉広葉樹林を整備目標として設定する。

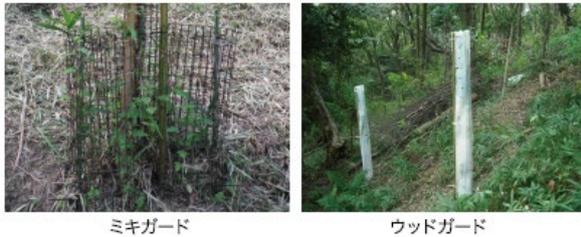
図6 ツリーシェルターの例

植栽木をツリーシェルターで保護することで、シカやウサギなどの動物による食害や誤伐等の影響を防ぐ工法である。2016(平成28)年度以降一部の地区で導入している。

植栽方法別に活着率を比較すると、ツリーシェルターで物理的に植栽木を保護しているツリーシェルター工法が最も高く、従来工法が最も低い値を示した(図-7)。

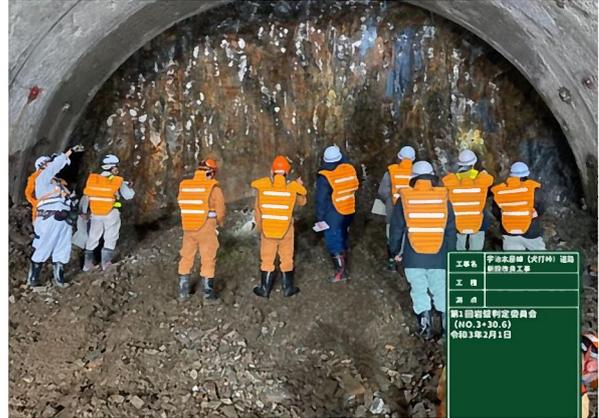
写真-2 岩盤判定委員会の状況写真

また岩盤判定委員会においては、①これまでの施工状況や切羽状況(地山、湧水等)の報告、②トンネル坑内の切羽において、抜け落ち、切羽の変化方向等の観察(写真-2)、評価を実施し、図-4に示す切羽観察表に切羽評価点を記入、③切羽評価点を集計し、評価者(発注者3名)全員の平均点を算出。の順に協議を行い、今後の支保パターンを決定する流れで進めた。

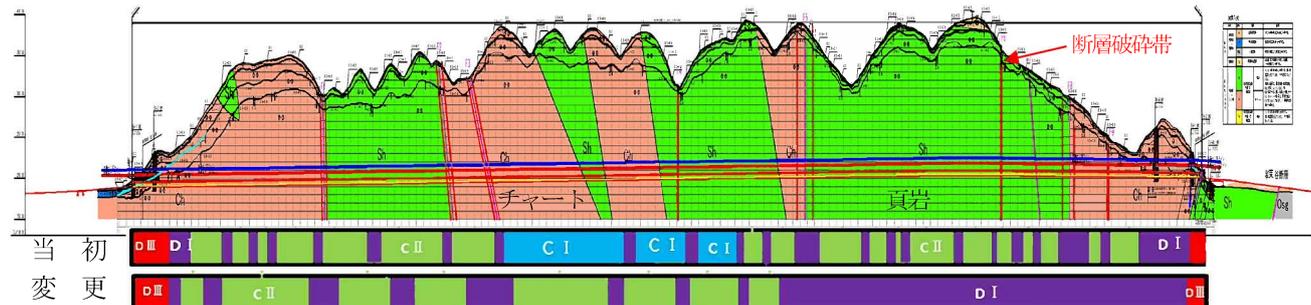
図-3 地質縦断面図及び支保パターン図

本工事の着手に先立ち、事前の地質調査として、①地表地質踏査、②坑口部におけるボーリング調査、③弾性波調査を実施した。これらの調査結果から、図-3の地質縦断面図のとおり、トンネル計画線沿いに断層破碎帯が計9箇所確認されており、トンネル掘削時の突発湧水や不良地山の出現による切羽崩壊、支保工の異常変状が生じるリスクが懸念された。

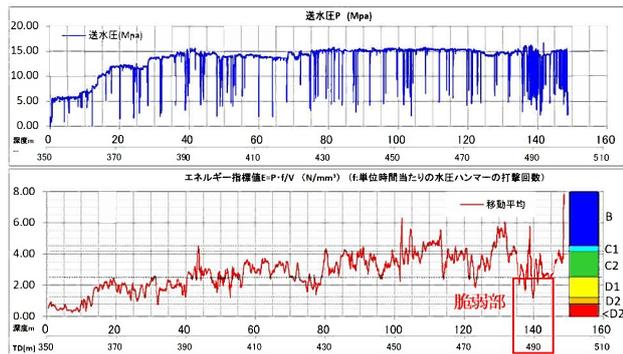
図-5 中尺ノンコア削孔検層解析結果

先行ボーリング（中尺ノンコア削孔検層）とは、**図-5**、**写真-3**に示す一例のとおり、削孔に要した水圧ハンマーの打撃エネルギー値から前方地山等級を評価するとともに、断層破砕帯等の不良地山を高精度に把握することが可能な技術である。また、ボーリング孔を使用して前方湧水計測を行い、前方の湧水状況を正確に把握することも可能である他、前方地山の水抜きにも効果があった。

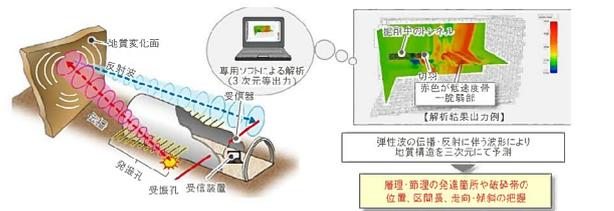
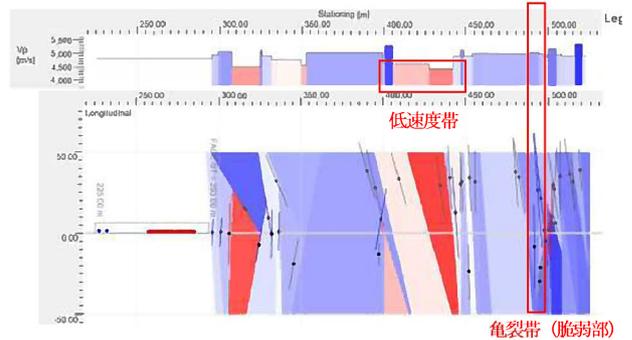
図-6 坑内弾性波探査解析結果

坑内弾性波探査とは、**図-6**に示す一例のとおり、弾性波速度の異なる物性値の境界面で反射した反射波から、反射境界面の位置と、P波・S波の速度分布を把握できる技術である。これにより、亀裂などの不連続面の集中箇所や低速度帯による断層破砕帯出現位置等を確認することが可能となった。

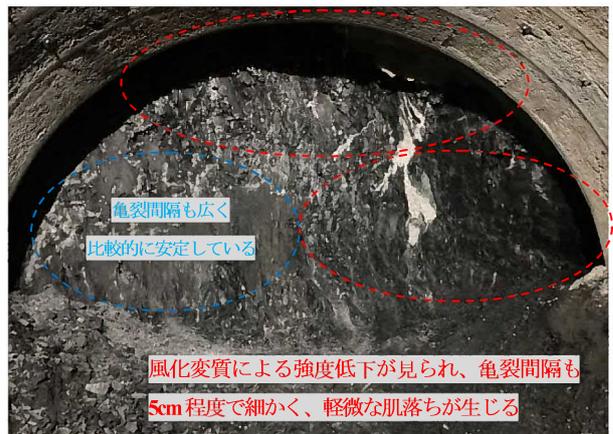
写真-4 切羽(TD489.1m)状況写真

実際の切羽は、**写真-4**に示すとおり、左肩部は亀裂間隔も広く比較的安定しているものの、天端部及び右肩部に風化変質による局所的な強度低下が見られ、亀裂間隔も5cm程度と細かく、軽微な肌落ちが生じる状況であることから、支保パターンは先方探査結果と同様、DIが妥当であり相関性が見られる結果となった。

また、延長方向においても実際の脆弱部は、約10m程度継続したことからも、一定の相関関係が見られる結果となった。

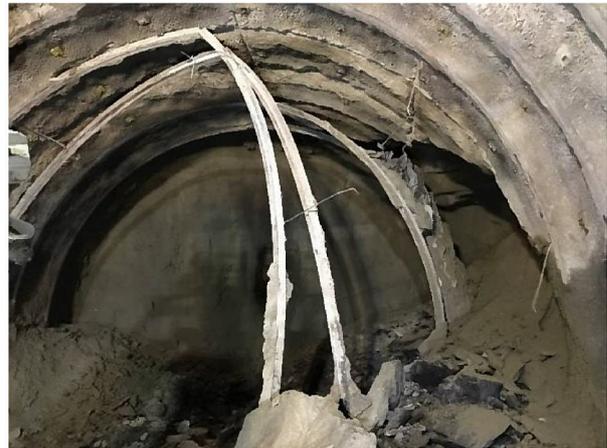
写真-5 支保崩壊状況写真

- ・崩壊箇所：TD457.3～460.9m地点
→断層破碎帯予定箇所-50m
- ・崩壊時の支保パターン：CII-b
- ・崩壊時の切羽状況：切羽安定、湧水なし、下半未施工
- ・崩壊規模：最大1.5mの右肩部からの土砂流出(**写真-5**)
- ・当時の状況：コソク作業時に作業員が既設支保工の押し出しが進行していることに気づき、作業員全員が切羽から退避。人的被害なし。

崩壊部の背面を対象とした追加ボーリングを実施した結果、**図-9**に示すとおり、崩壊箇所背面にDI相当となる弱層部が薄く介在していることが判明。崩壊原因は、断層破碎帯であるF1断層が想定よりも早期に出現し、かつ角度を持っていたことから、事前の先方探査では支保工背面部の弱層を見抜くことができなかった。

変状箇所のノンプリズム計測の結果、変状の進行がないことを確認したことから、崩壊箇所下半部の押え盛土を設置の上、崩壊箇所復旧（鋼アーチ支保工再設置、崩壊箇所の吹付充填、注入式フォアポーリングによる支保工背面地山の改良）を実施し、掘削の再開を指示した。

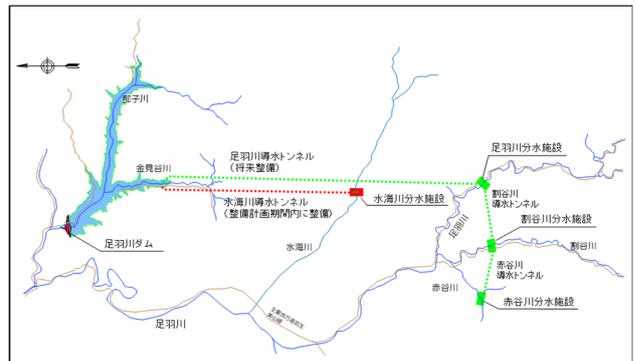
図-2 足羽川ダム計画平面図

足羽川ダム建設事業は、河川整備計画期間内に整備する足羽川ダム本体・水海川分水施設（分水堰・導水トンネル）および付替道路を令和11年度完成に向け、現在工事中である。また、将来計画として、足羽川、割谷川および赤谷川から洪水を導水する計画である（図-2）。

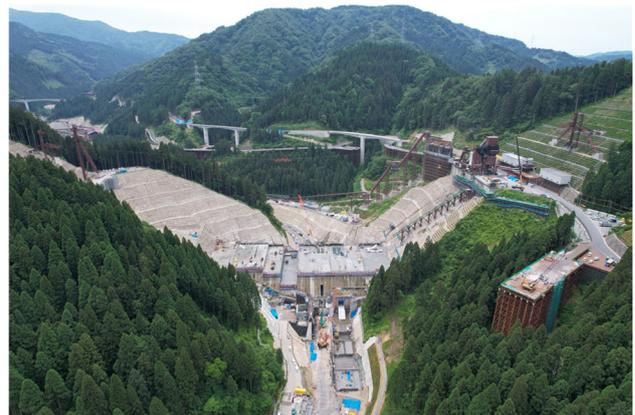
写真-1 ダム本体工事進捗状況写真(2024年6月撮影)

2024年6月末時点の事業進捗状況は、ダム本体は堤体打設が約33%完了しており、河床部放流設備の据付を行っている（写真-1）。導水トンネルは約84%の掘削が完了している。

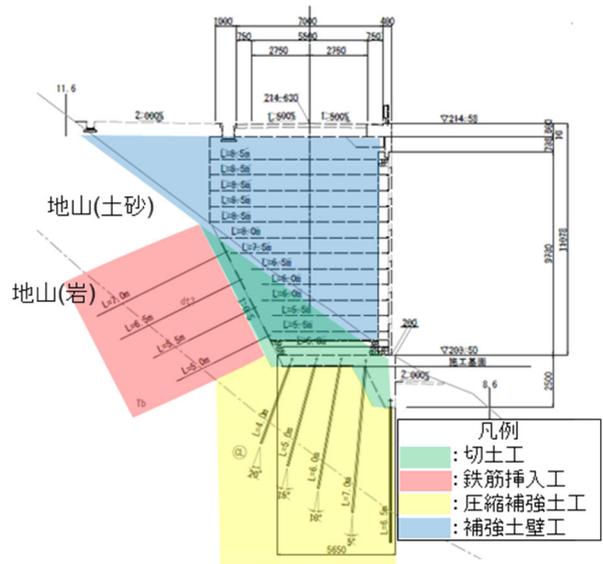
図-4 足羽川ダム付替道路の土工部の施工内容例

図-4に示すとおり、本事務所の付替道路工事の土工部は、1. 地山を掘削する「切土工」、2. 切土部が円弧滑り等による斜面崩落を防ぐために、法面に向かって補強材（鉄筋）を挿入し岩着させる「鉄筋挿入工」、3. 地盤が脆弱である場合は、地耐力の向上を図るために地面に向かって補強材（鉄筋）を挿入し岩着させる「圧縮補強土工」、4. 道路基面を造るために、鉛直な壁面を構築する「補強土壁工」の施工手順で実施している。また鉄筋挿入工では、確実な補強材の形成および工期の短縮を図るべく、削孔に際しパイプを掘進させながらパイプの先端よりセメントミルクを噴射する削孔同時注入方式を部分的に採用している。

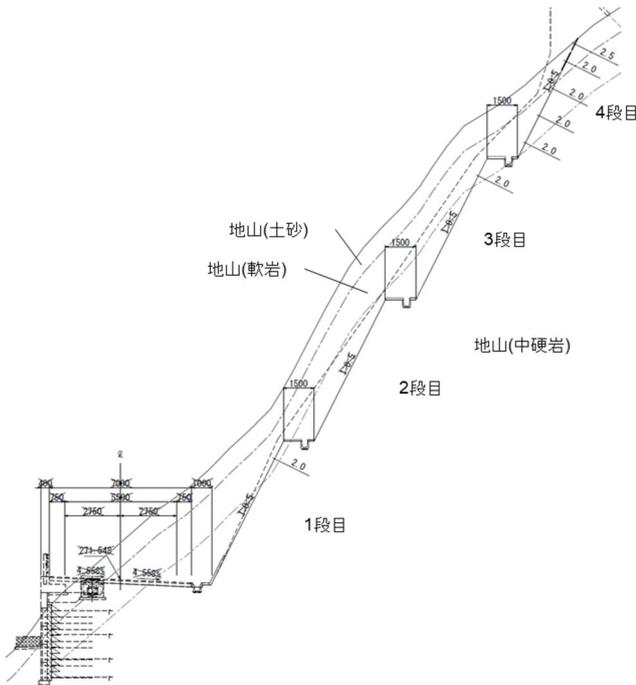
図-5 工事箇所の標準横断面図

写真-2は付替道路工事中に地山崩落が発生した箇所の工事前の写真である。当該箇所は切土法面高さ約29m、勾配1:0.5の4段法面とし、切土法面が土砂層や軟岩層である場合は中硬岩層に到達するよう鉄筋を挿入し、岩着させる設計である(図-5)。また、施工は地山崩落等の危険性が低い法面最上段から切土工および鉄筋挿入工をする「逆巻き施工」で実施し、法面最上段へ施工機械を到達させるために、バックホウでパイロット道路を形成しながら、切土工を実施する計画としていた。

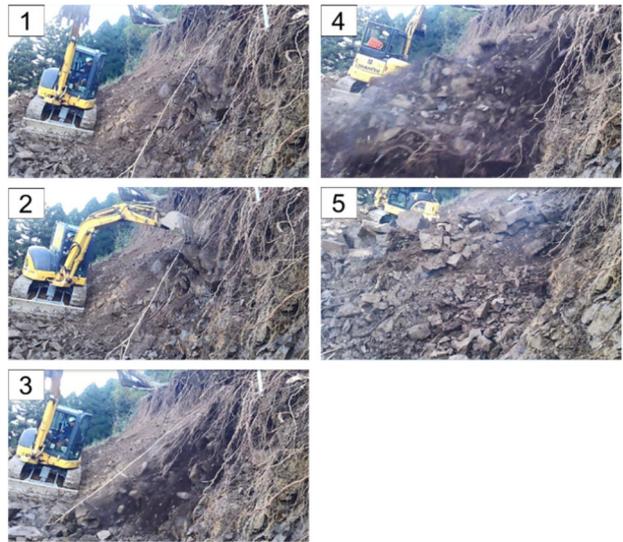
写真-3 地山崩落(コマ送り)(2023年11月撮影)

上記の現場条件から、当初計画であるパイロット道路を形成しながらバックホウで地山を掘削することは、更なる地山崩落を招き、工事事象の要因となり得る。崖錐層が存在する斜面状況においても切土工が可能な対策工法が必要であることから、以下の3案の施工性・安全性・経済性を比較検討した(表-1)。

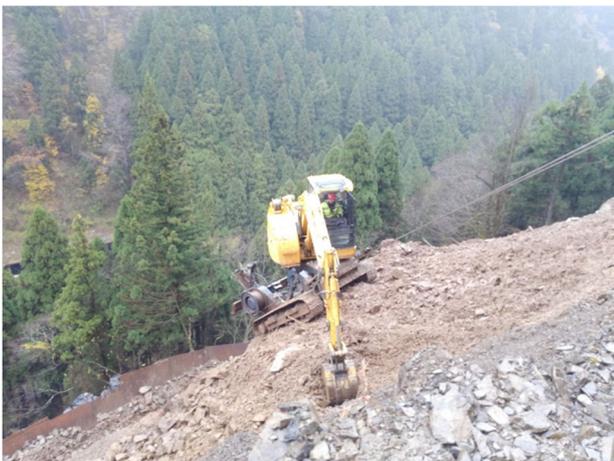
写真 4 高所法面削岩機を活用した施工状況(2024年1月撮影)

写真4は高所法面削岩機を活用した切土工の状況である。主ウインチ(巻き上げ機)が機体本体に取り付けられているため、ワイヤーにズレが生じないこと・キャタピラを地山に定着させた状態での移動が可能であるため、不要な落石を防止できることが分かる。また、上部旋回体は、リフティング装置により常に水平な状態を確保でき、急峻な斜面においても通常のバックホウと同程度の作業が可能となる。当該箇所の工事においては無事故で終えられ、その実用性を確認した。写真5は完成した工事の写真である。

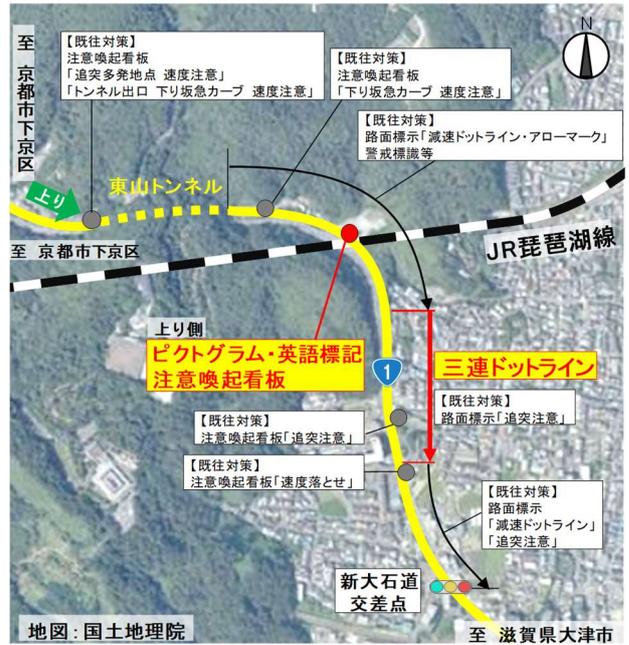
図-2 事故多発区間における対策位置

上記の京都府内における先事例の対策効果や、本検討区間における現地特性（直線の下り勾配・沿道に住居が立地）を踏まえ、本検討区間にも「三連ドットライン」を導入し、令和4年度に施工を行っている。（図-2・図-3）。

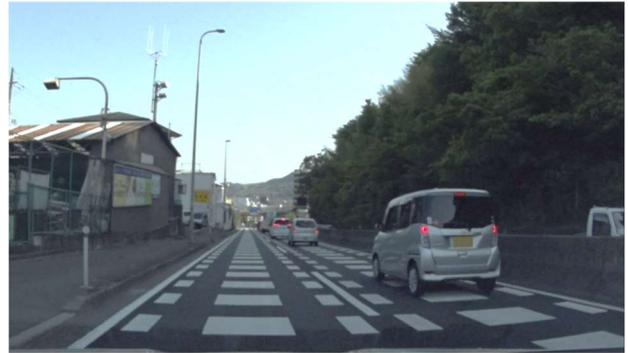
図-3 三連ドットライン

その中、平成29年度に京都府亀岡市の国道9号の事故危険箇所（直線の下り勾配区間）において「三連ドットライン（路面標示）」を施工したことで、追突事故リスクが低減した対策事例を確認した。当該箇所も本検討区間と同様に、沿道に住居が多く立地していることから、振動・騒音を発しない追突事故対策（速度規制）が必要であったため、振動・騒音を発しない速度抑制対策として、「①走行車道幅員が絞られているようにドライバーに実感させ、視覚的に注意を促す」ことや、「②舗装が無い部分を走行しようとハンドル操作を慎重に行う」ことが対策効果として期待できる「三連ドットライン」を施工している。上記2つの特徴により、現地を走行するドライバーは、視覚的かつ心理的に、慎重に運転するようになり、当該箇所では速度抑制が図られ、追突事故リスクが低減している。

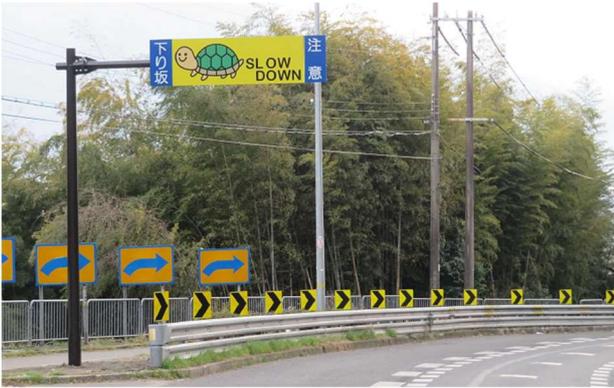
図-4 ピクトグラム・英語標記注意喚起看板

以上の既往検討経緯を踏まえ、本検討区間において、亀のアニメ風デザインによるピクトグラム看板を設置することとし、令和4年度に設置している。(図3・図4)

ピクトグラム看板に対する道路利用者意見として、アンケートやヒアリングで得られた意見等を示す(図-11)。アンケートの結果より、本対策に気づいた方は、全体の半数程度に留まるとともに、認知度が低い理由として、「下り坂のカーブ区間では、視線が前方下向きになりやすい。一方で、看板設置位置は車道から逸れているかつ、高い位置に設置されている事から、ピクトグラム看板に気づきにくい。」との意見を得た。一方で、全体の約半数に該当する対策工認知者の内、約66%の方が、本対策工は速度抑制に関する対策工であることについて理解しているとともに、実際に減速された方も、対策工認知者の約半数であることが確認できることから、看板に気づいたドライバーに対しては、注意喚起を促すことが出来ていたことが把握できる。

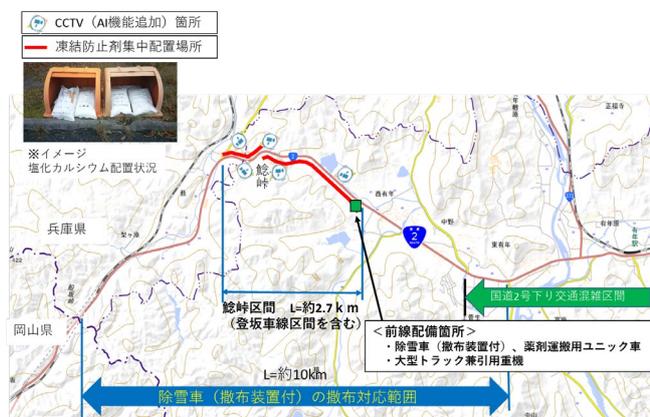
図2 鯉峠前後区間におけるスタック対策

検討会においては、国道2号の県境部は峠道の2車線道路であるため、大雪時には車両のスタックによる滞留等の交通障害が発生する恐れがあり、加えて、今回の火災事故に伴う車両の流入増加や、中国道が通行止めとなった場合に、膨大な車両が国道2号に流入することが見込まれ、大規模な交通障害が発生することも懸念されるため大雪への対応強化のため以下の取組を行うことを確認した。

- a) 鯉峠区間に新たに除雪者、大型トラック牽引用重機などを前線配備
- b) スタック対策のタイヤチェーンを除雪車等に携行
- c) 融雪剤を登坂部路肩に集中配置
- d) CCTVにAI機能を実装し、スタック車両の早期発見

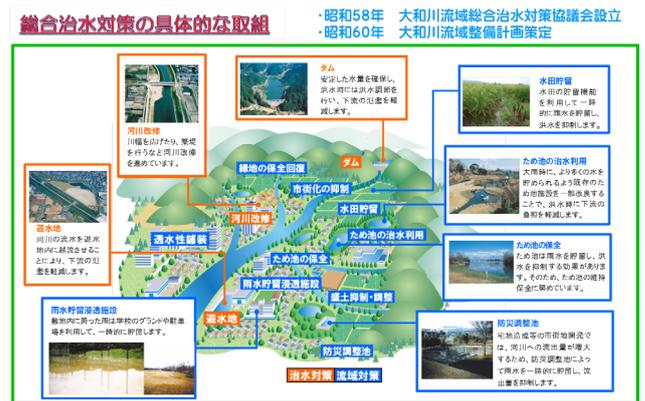
図-2 大和川総合治水対策

町、川西町などの中流域でも大和川の内水被害が発生した。その後の洪水対策として、川幅を広げるなど、下流から順に整備を進めてきたが、奈良県の最下流端となる亀の瀬狭窄部では地滑り対策事業を行っており、狭窄部の開削ができないという課題がある。そこで、奈良県域では治水対策として一般的な洪水を下流に流す対策ではなく、中流域で貯留する”総合治水”を進めることとなった。（図-2）

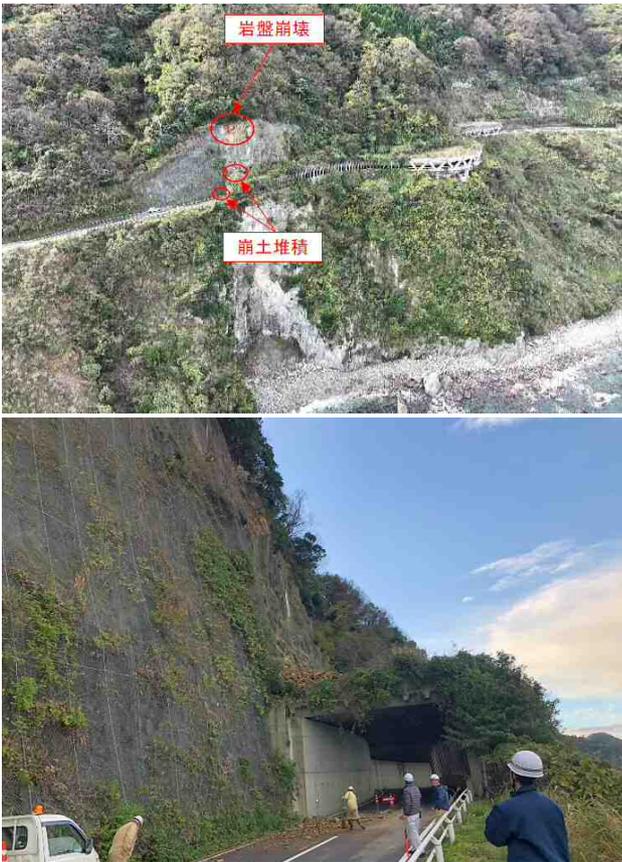
写-1 法面崩壊の状況

- ・現地は急峻な山地を切り開いた道路で、落石対策のためにロックシェッドや落石防護網が設置されている区間であり、潜在的に落石が起こりやすい地形を有している
- ・ロックシェッド上方の吹付斜面にて小規模な岩盤崩落が発生
- ・崩壊規模は、幅約15m、高さ約10m、深さ約1m
- ・崩土はロックシェッド上が45m³程度、路面上が0.1m³
- ・ポケット式落石防護網工のポケット支柱(1基)及び横ロープアンカーピン(2箇所)の破損
- ・ロックシェッド、ポケット式落石防護網工で防護された道路山側法面での表層岩盤崩壊が発生
- ・ロックシェッドの防護効果によって大部分の崩土崩落を防護することはできたがポケット式落石防護網とロックシェッドのつなぎ目のところで一部の崩土が本線に崩落

崩土の堆積によって落石防護網が変形しており、かつ岩盤崩壊により支柱や横ロープアンカーピンが損傷しているため再設置が必要と考えた。なお、背後斜面に設置されている縦ロープアンカーピンは健全であることを確認した。

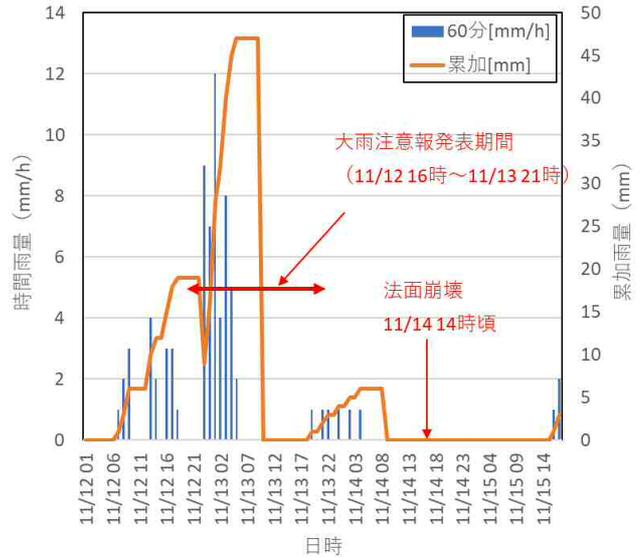
図-2 雨量状況の整理(11/12~15)

雨量状況を図-2のとおり崩壊日以前から整理したところ、崩壊所の近隣の雨量観測所(伊根観測所)では11月12日7時から雨の降り始めとなり、時間最大雨量は13日1時の12mm、累加雨量は47mm程度であった。13日19時から崩壊日時の14日14時までは時間雨量1mm程度が約2時間おきに観測されていたが、崩壊をもたらすような強くまとまった降雨は観測されず、災害復旧事業の採択の基準となる降雨(20mm/hまたは80mm/24h)までは至らなかった。なお、注意報の発表状況としては11月12日16

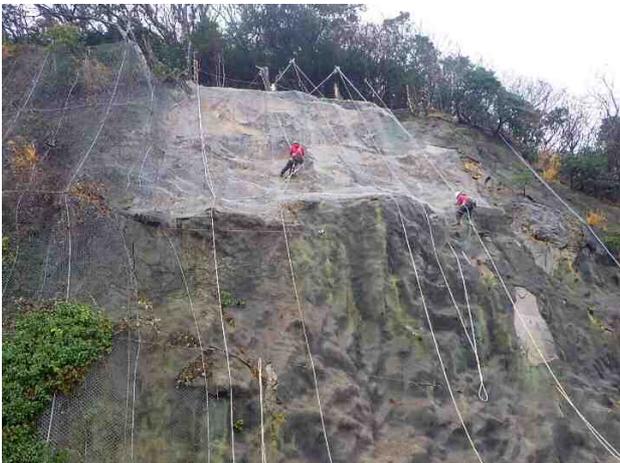
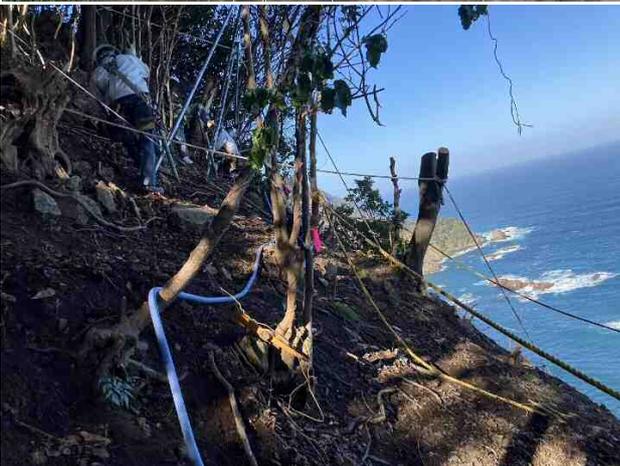
写-2 ラス張の状況

不安定土塊の除去は、ロープ作業にて作業員2名で実施した。ロックシェッド本体への影響を考慮し少量ずつ落下させ、大量に落下させないように留意しながら行った。概ね不安定土塊の除去が完了し、露岩している岩質の状況をハンマの打音で確認したところ、高い金属音を発し、風化もなく良質な岩盤であることが確認できた。その後、UAVによる現地測量を行い、地形の状況を把握した。測量後にはラス張とモルタル吹付を行った(写-2)。モルタルには凍結防止材及びナイロン繊維材の混和材を添加し、長期耐久性及を確保した。正月休み後、現地のパトロールを実施し、特に変状がないことを確認した。また1月1日に発生した能登半島地震による変状も確認されなかった。

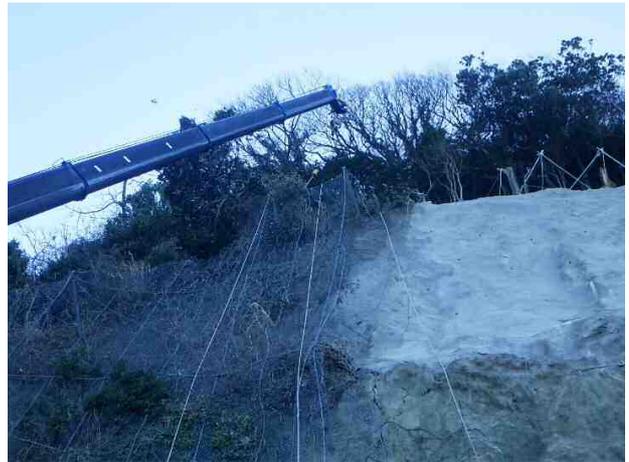
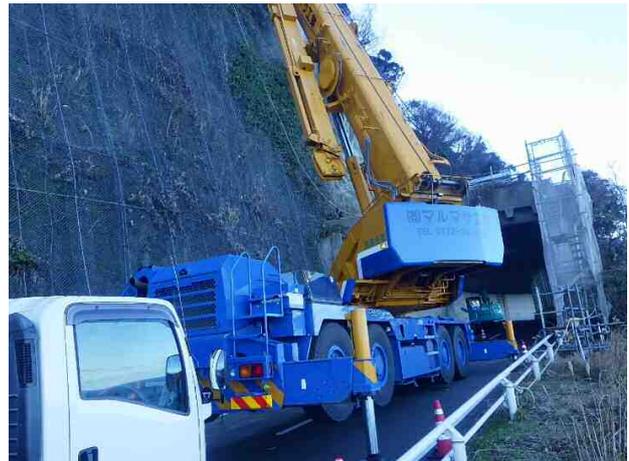
写-3 落石防護網の設置状況

ポケット式落石防護網の施工について、写-3に示す。高所のため70t吊ラフタレーンクレーンにて施工を行った。設置範囲は落石等が発生しても既存道路に影響を与えないようロックシェッド上部を縦断方向に約12m延伸

する形で施工した。

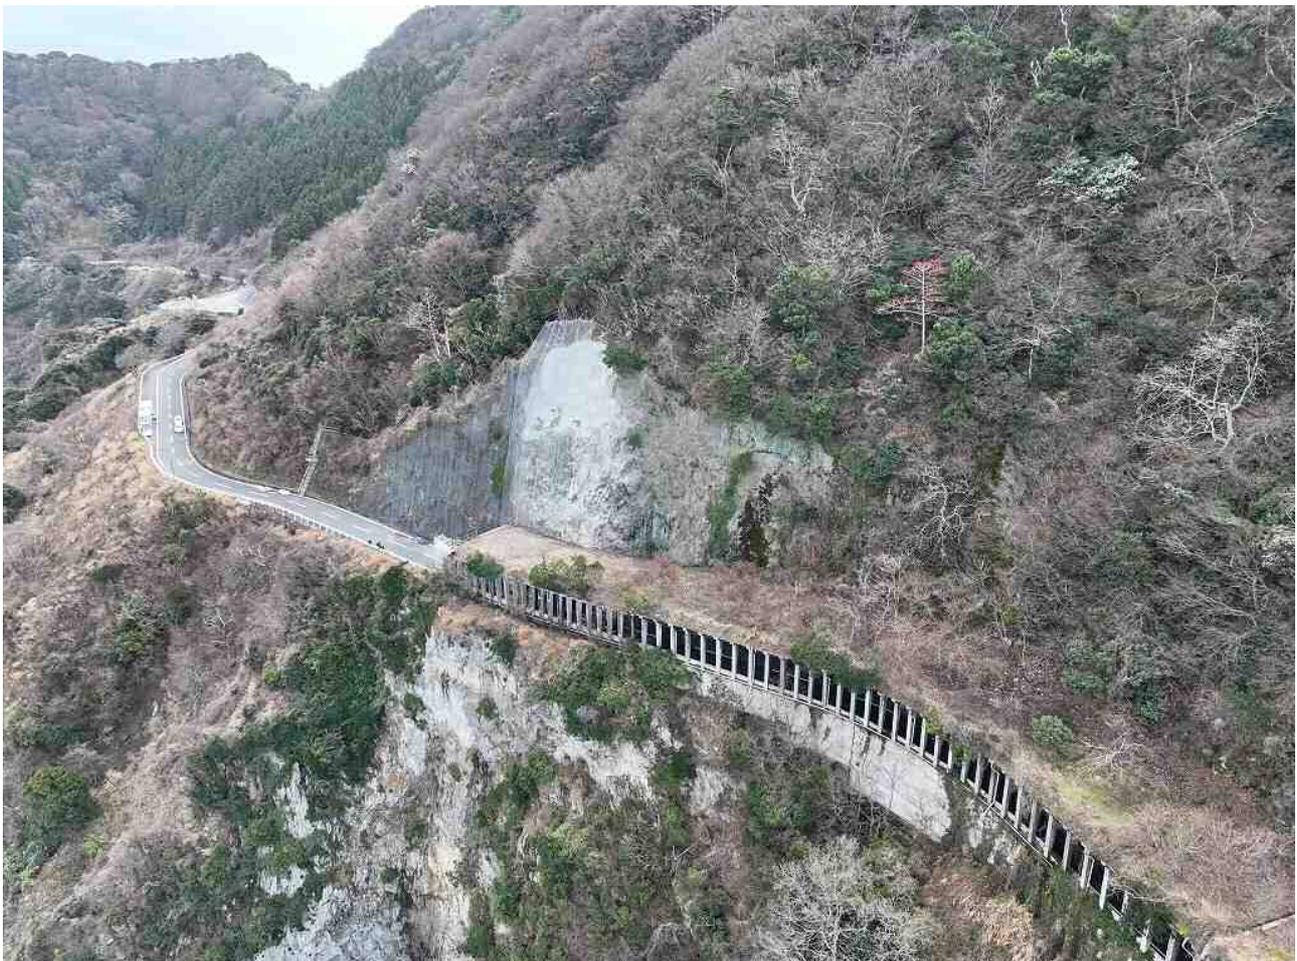
写-4 完成状況

本体工事の完了後、交通開放に向けて道路計画課員3名で現地確認を行った。モルタル吹付の亀裂や湧水、法面上部の滑落崖の有無、支柱設置状況等を主な着眼点として確認を行ったが、特に問題は確認されなかった。

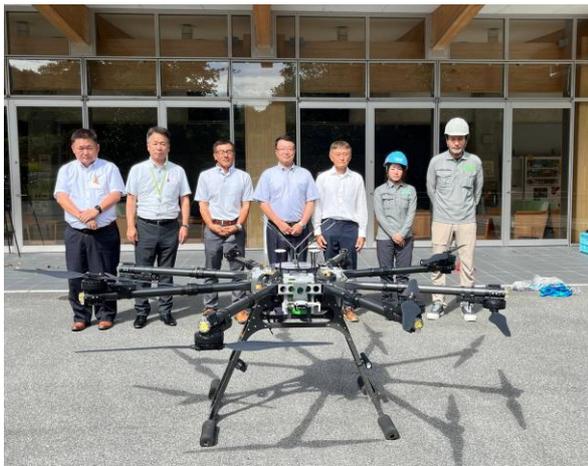
写真-2 電気設備業者との協定に基づく大型ドローン

2023年（令和5年）8月31日、五條市は、孤立地区等に向けた救援物資の搬送を可能にするため、市内の電気設備業者と協定を交わし、国内最大級の大型ドローンを用いた運搬体制を構築した。このドローンは直径約3.1mで、1回につき重さ約50kgの空輸能力を有する（写真-2）。これにより、孤立地区等に対する迅速で確実な救援物資の補給手段が確保されることとなった。

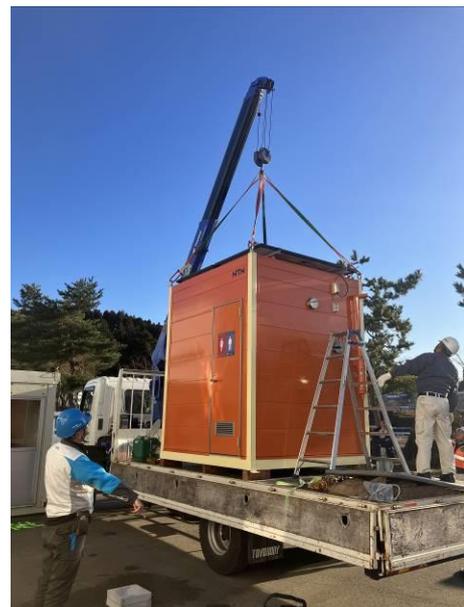
写真-3 循環式トイレの設置

今回の設置場所は陸送が可能であったため、トラックによる搬送となった。試行的な運用を実施するにあたり、事前に製品の確認を行う必要があった。そこで、2024年（令和6年）1月16日、五條市役所において、形状や設備などの検査を行うこととした。翌日の17日、災害ボランティアセンターへ設備を搬送した。設置は、循環水の投入、初期の動作確認を含め概ね1時間で完了し、使用可能な状態になった（写真-3）。

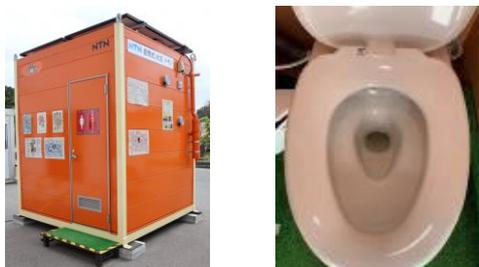
写真-4 能登町の点検結果（外観、循環水の確認）

NTNの現地点検では、各種目視点検に加えて、必要に応じ、循環水のpH測定、臭気、外観のチェックを行うことで良好な水質を確認し、適切な運用管理を実施すれば、トイレとしての清浄性を維持することが確認できた（写真-4）。

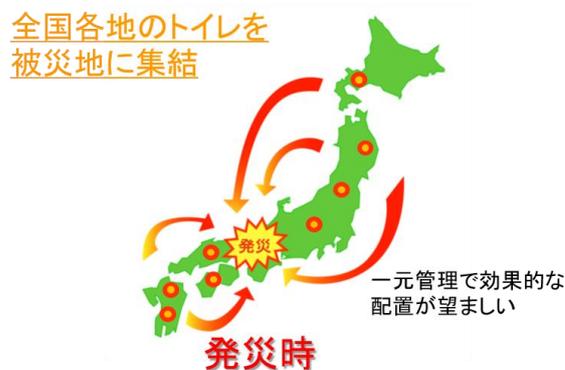
図-2 全国から集結するイメージ図

このトイレの有効性や今後の可能性を鑑みると、今回は市が単独で実施したが、このような利用形態が全国的に展開され、かつ一元的にマネジメントできれば、非常時における備えは劇的に改善されるものとする。つまり、国や都道府県、市町村が、各々の屋外管理施設において、被災地における汎用を想定した循環式トイレを配置し、非常時には、適切に割り振りを行った上で、任地へ搬送するというものである（図-2）。なお、ヘリコプターによる空輸も可能であるため、本市が位置する紀伊

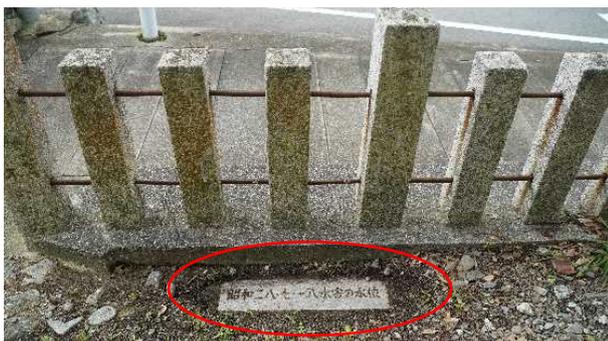
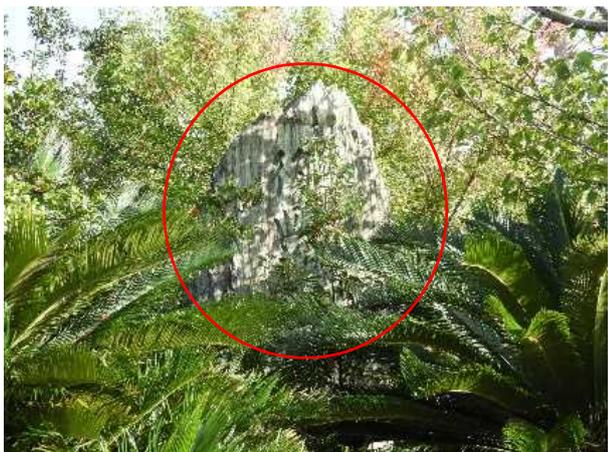
写真-2 砂や雑草で隠れた災害伝承碑

また、文献には伝承碑の写真がないものも多く、現地を訪れてから発見に時間を要したものであったり、砂や雑草で隠れて発見が困難なものもあった(写真-2)。

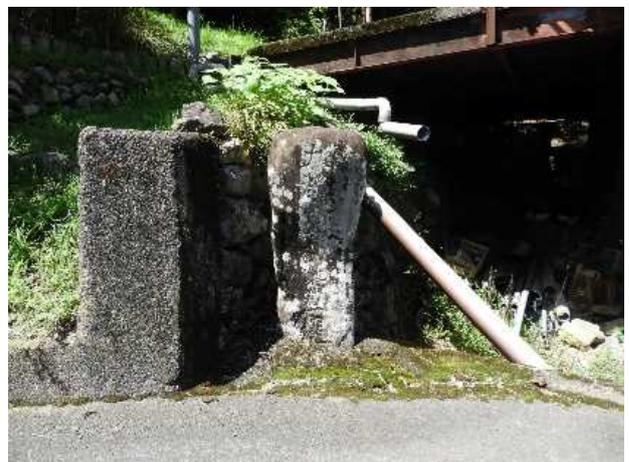
写真-6 風化が進行した災害伝承碑

- ・そもそもどこにあるかわからない、もしくは知られていない。
- ・場所がわかっても目につく場所にない、もしくは隠れている。
- ・石碑に刻まれた文字が風化の進行で判読できない(写真-6)。

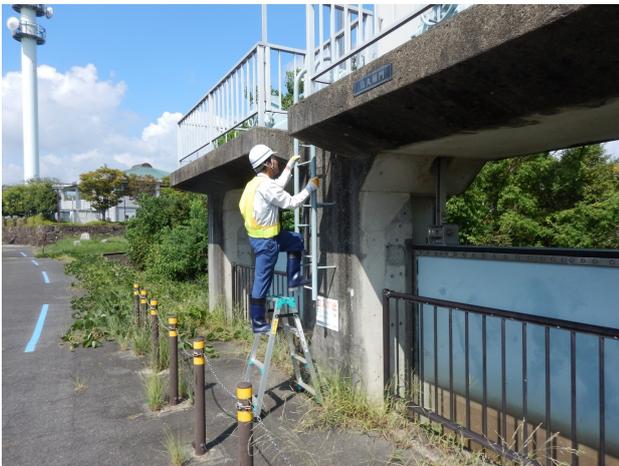
写真-1 脚立が必要となるゲート設備の梯子

(写真-1)、安全上別途脚立を用意しなければならない。

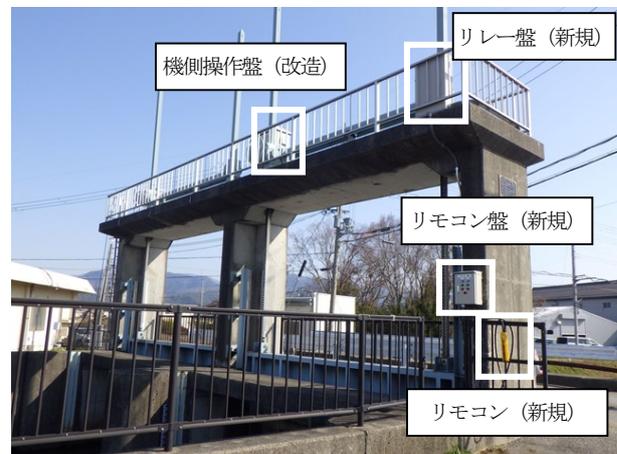
写真-2 リモコンを設置した磯北川樋門全景

今回のリモコン化は、操作場所が高所にあり操作頻度が比較的多い、湖北管内の磯北川樋門を選定した。リモコンで操作するため、機器の追加と機側操作盤の改造を行なっている。ゲート設備全体の設備構成を写真-2に示す。

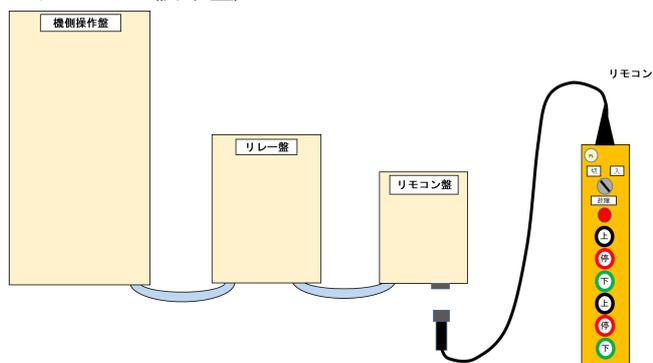
図-2 システム構成

- 機側操作盤およびリモコン盤からの信号を入出力するためのリレー盤
- リレー盤およびリモコンからの信号を入出力し、故障や状態を表示するためのリモコン盤
- リモコン盤に接続し、ゲート設備を操作するためのリモコン (防水型)

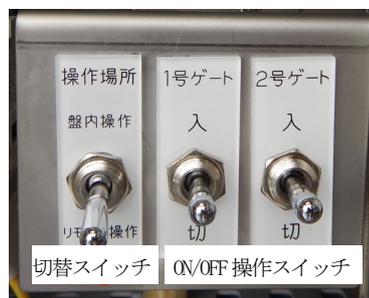
写真-4 切替スイッチ(左)とブレーカ ON/OFF 操作スイッチ(右)

ための操作スイッチ、ブレーカのON/OFFをリモコンで行うか機側操作盤内で行うかを選択するための切替スイッチを追加した (写真-4)。

切替スイッチは誤動作防止を目的としており、切替スイッチを設けることで、点検中にリモコンからの操作を受け付けないようにしている。

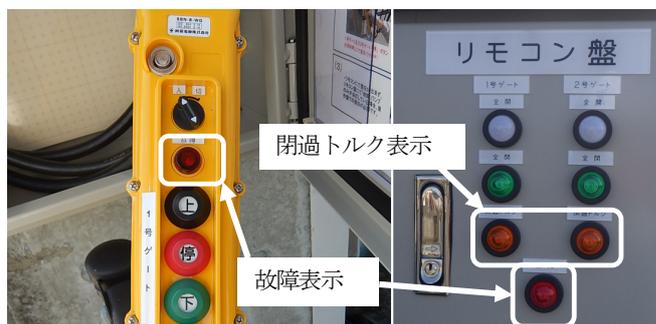
写真-5 リモコンの故障表示

リモコン化により、開閉装置の状態が地上では確認できないため、リモコンおよびリモコン盤に故障ランプを設置することで、開閉装置に起きた故障を操作者が地上で瞬時に把握できるようにした。また、発生しても開操作が可能な閉過トルクについては、個別にランプを点灯させ、その場で対処できるようにしている。

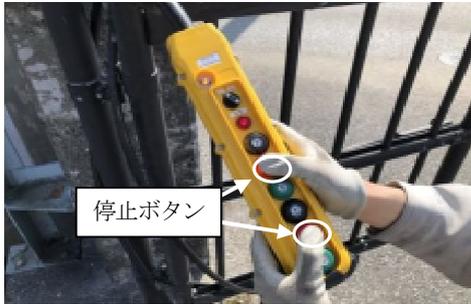
写真-6 リモコンの故障復帰方法

閉過トルクが発生した場合、開操作を行なうことで閉過トルクは解消できる。更に、機側操作盤の故障復帰ボタンを押す代わりとして、リモコンの1号ゲート、

2号ゲートの停止ボタンを同時に押す(写真-6)ことにより、故障復帰できる機能を設けている。

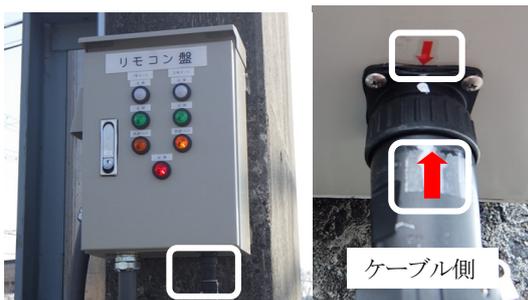
写真-7 リモコン接続部

リモコンを使用する際、ケーブルをその都度リモコン盤に接続する必要があるため、リモコンとリモコン盤のコネクタにそれぞれ印(写真-7)を付け、コネクタの向きが一目で分かるようにすることで、接続に時間をかけない工夫を行なっている。

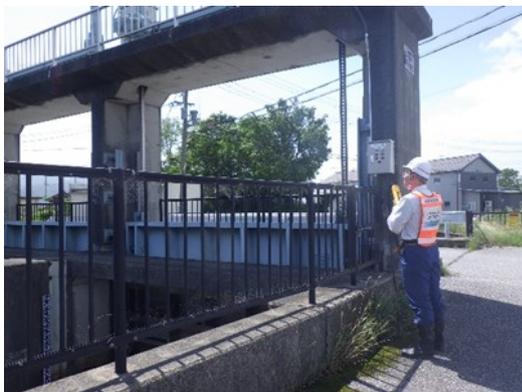
写真-8 防災時のゲート設備操作

2023年3月に試行的にリモコン化を行い、2023年6月の防災態勢の際、実際に運用(写真-8)を行なった。

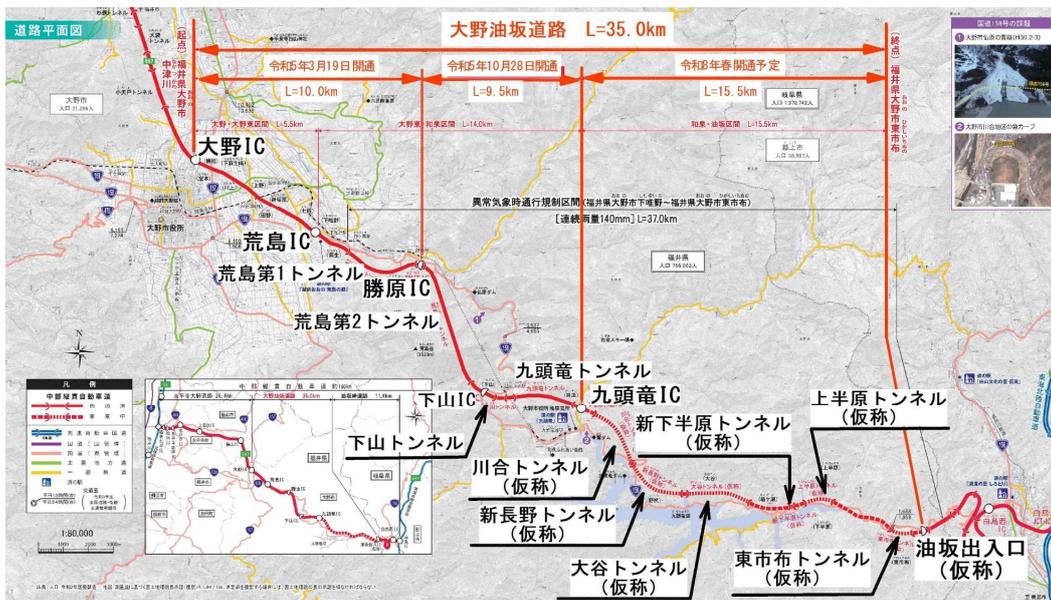
図-1 大野油坂道路 道路平面図

常気象時の交通の確保、文化・地域の資源を活かし地域経済の活性化と医療活動への支援などを目的とする自動車専用道路である。本事業（35.0km）のうち大野IC～勝原IC間（10.0km）は2023年3月19日（日）に、勝原IC～九頭竜IC間（9.5km）は2023年10月28日（土）に開通した。残る九頭竜IC～油坂出入口間（15.5km）についても早期開通が望まれている。

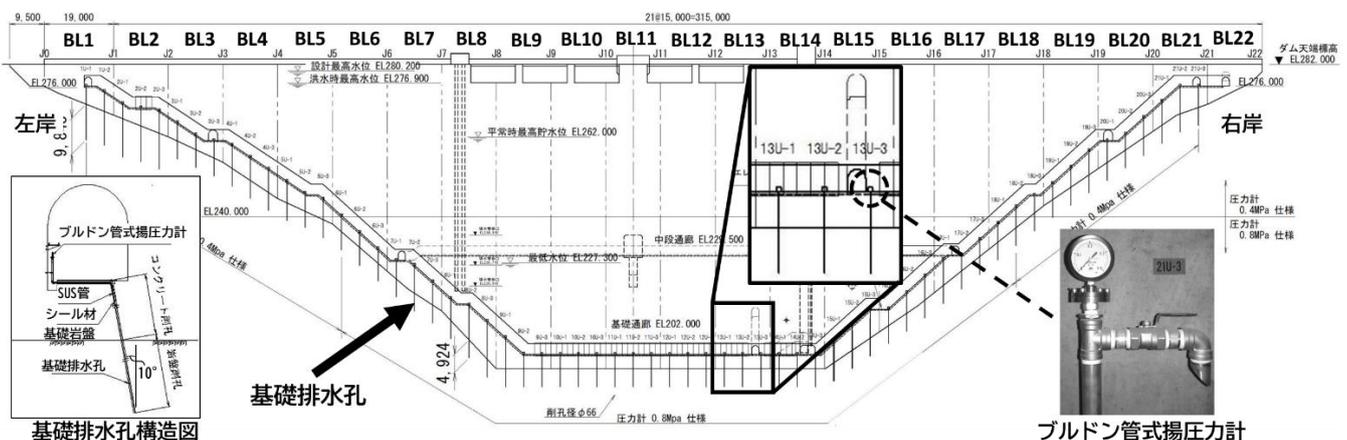
図-1 揚圧力観測設備配置図

上ダムの揚圧力は、基礎監査廊内の基礎排水孔に設置されたブルドン管式揚圧力計（左右岸方向62孔、クロスギヤラリー2孔）により手動計測している。計測は、観測孔を1つおきに閉塞する隔孔閉塞法により行っており、閉塞から1時間後の揚圧力計の数値を記録している。試験湛水中は貯水位の上昇・下降に伴う揚圧力の変動を監視するため、通常、1回/日の計測を行っている。

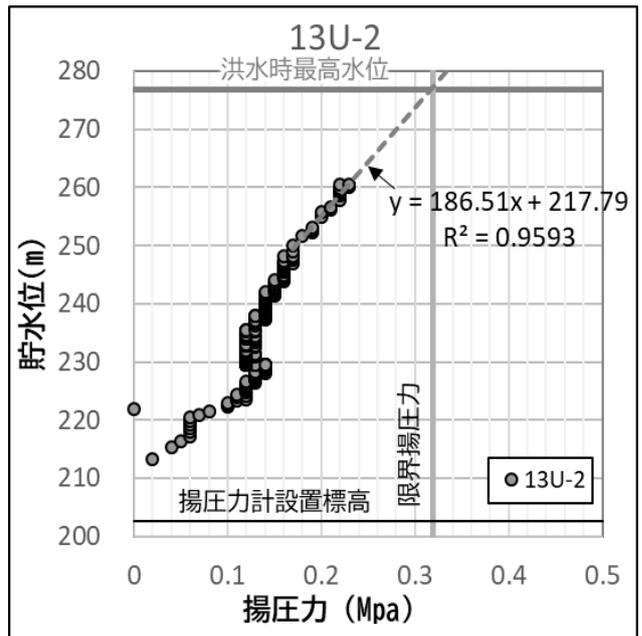
図-3 貯水位-揚圧力相関図(2022年10月11日時点)

洪水時最高水位において安定条件上の最大揚圧力（以下、限界揚圧力）を超えることが推定された、この時の決定係数 R^2 は約0.96であった、一般的に $R^2 \geq 0.5$ で式の当てはまりがよいとされるため、回帰式の説明力は高いものと考えられる。

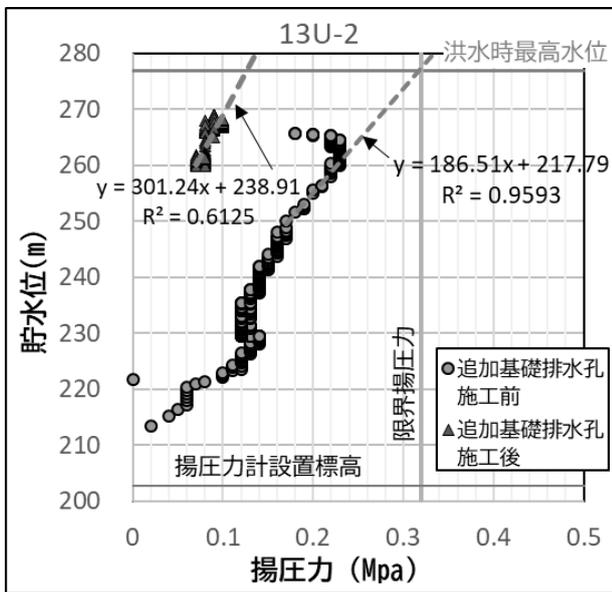
図-8 水位-揚圧力相関図(追加基礎排水孔施工後)

孔施工後の13U-2の揚圧力は、追加基礎排水孔施工前に対して、3~4割程度に低減されていた。施工前は0.5程度であった揚圧力係数は、0.2程度まで低減されており、おおむね設計値と同程度となった。この時のR²は約0.61であり、回帰式の当てはまりはおおむね良好な結果であった。

全観測孔について同様に分析を行った結果、揚圧力係数が設計値まで低減されない観測孔はあるものの、回帰式より推定した洪水時最高水位における揚圧力に対して3割増加しても、限界揚圧力を超える孔はなかった。また、回帰分析の結果、R²≥0.5を確保できない観測孔もあったが、その孔については、対策前の5割程度に揚圧力が低減されており、現状で追加の対策は不要と判断した。なお、追加基礎排水孔施工後の基礎地盤からの漏水量は、全体で約5L/min程度の増加であり、著しい増加や
