# 国道1号京都市東山区～山科区間における 事故対策検討について

<sup>1</sup> 近畿地方整備局 京都国道事務所 管理第二課 (〒600-8234京都府京都市下京区西洞院通塩小路下る南不動堂町808)

事故ゼロプランに指定されている「国道1号京都市東山区～山科区間」における交通事故対策事例として、近畿地整管内では設置事例が少ない事故対策メニューに該当する「路面標示対策(三連ドットライン)」や、観光都市京都ならではの対策メニューとして、観光客(国内外とも)に対しても注意喚起を促すことを目的にデザイン検討を行った「ピクトグラム・英語標記入りの注意喚起看板」の導入事例について報告する。また、効果検証の取り組み工夫として、設置する対策工の対策効果を個別に把握すべく、本件では、対策工の整備ステップ状況に応じた効果検証を行っており、本稿では、それら効果検証の取り組み工夫についても報告する。

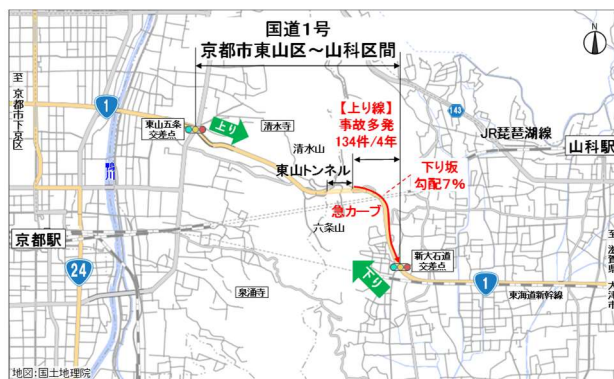
図-1 検討区間位置および事故多発区間

検討区間(図-1)は、京都府京都市と滋賀県大津市を結び、清水山・六条山上を通過する片側2車線、規制速度50km/hの直轄道路(国道1号)である。検討区間には信号交差点が無く、上下線とも長い下り勾配が続き、速度が高まりやすい他、トンネル区間や急カーブ区間も存在しており、ドライバーのハンドル操作等も多いことが特徴である。

事故多発区間では、東山トンネルを通過した直後に位置する下り勾配の急カーブに進入後、速度が高まった状態で下り勾配の直線区間を通過し、検討区間の下流に位置する新大石道交差点（主要渋滞箇所）に流入するという道路構造面で特徴がある。

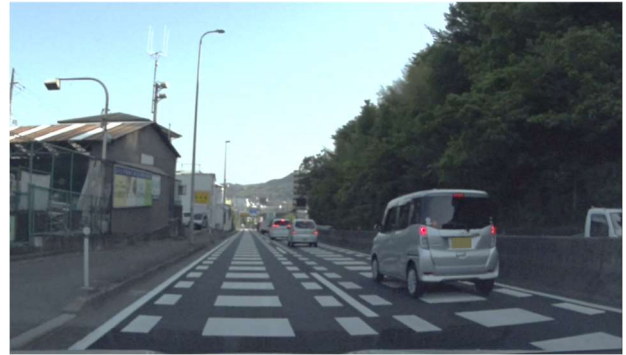
図-3 三連ドットライン

その中、平成29年度に京都府亀岡市の国道9号の事故危険箇所（直線の下り勾配区間）において「三連ドットライン（路面標示）」を施工したことで、追突事故リスクが低減した対策事例を確認した。当該箇所も本検討区間と同様に、沿道に住居が多く立地していることから、振動・騒音を発しない追突事故対策（速度規制）が必要であったため、振動・騒音を発しない速度抑制対策として、「①走行車道幅員が絞られているようにドライバーに実感させ、視覚的に注意を促す」ことや、「②舗装が無い部分を走行しようとハンドル操作を慎重に行う」ことが対策効果として期待できる「三連ドットライン」を施工している。上記2つの特徴により、現地を走行するドライバーは、視覚的かつ心理的に、慎重に運転するようになり、当該箇所では速度抑制が図られ、追突事故リスクが低減している。

上記の京都府内における先事例の対策効果や、本検討区間における現地特性（直線の下り勾配・沿道に住居が立地）を踏まえ、本検討区間にも「三連ドットライン」を導入し、令和4年度に施工を行っている。（図-2・図-3）。

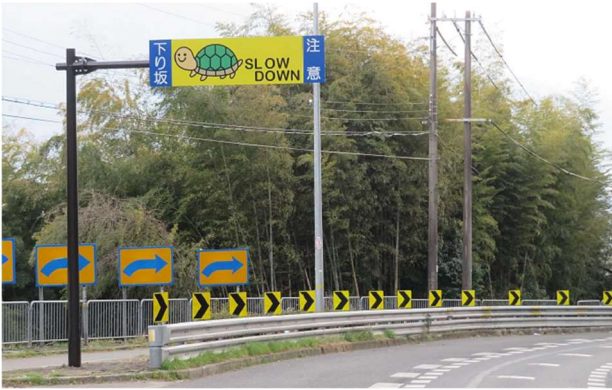
図-4 ピクトグラム・英語標記注意喚起看板

「京都府道路交通環境安全推進連絡会議」では、世界的観光都市である京都市ならではの事故対策検討の必要性に着目していた。観光都市京都ならではの対策検討として、日常的に京都府内の道路を運転しないドライバー（国内外の観光客）に対しても、注意喚起を促すことが重要であると判断し、平成30年度より、誰でも注意喚起内容を容易に理解できる対策案として、ピクトグラムや英語表記を取り入れた注意喚起看板（以下、ピクトグラム看板）の検討を進めていた。既往検討では、3種類の注意喚起のピクトグラム看板デザイン案を考案していた。更には、検討した看板デザイン案のうち、最も対策効果を期待できるデザイン案を把握すべく「分かりやすさ」や「目立ちやすさ」の観点について、京都府内の自動車運転者を対象としたアンケート調査を実施している。アンケートの結果、「亀のアニメ風デザインとSLOWDOWNの英語表記を併記（以下、亀のアニメ風デザイン）」したデザイン案が、最も対策効果を期待できる意見があった。

尚、亀のアニメ風デザインが選ばれた理由については、色や絵がアニメ調であるため視認しやすいことや、亀が

ゆったりとした動きを連想させるため、直感的に速度抑制に関する注意喚起デザインであると理解しやすいためであると推測する。

以上の既往検討経緯を踏まえ、本検討区間において、亀のアニメ風デザインによるピクトグラム看板を設置することとし、令和4年度に設置している。(図3・図4)

一方で、対策工について認知頂けていないドライバーも多く残存していることを踏まえると、対策工を検討する際には、看板デザイン検討のみならず、看板設置位置等の検討(例:ドライバーの目線の先になるような位置に看板を設置)も必要であることを把握した。また、アンケート結果より、対策工に対する意見として、「看板の「SLOWDOWN」の英語標記の文字サイズが小さく、走行時の一瞬において、「亀」のピクトグラムだけで、減速を促す注意喚起対策であることを理解するのは難しい。」との意見も確認することができていることから、設置位置のみならず、文字サイズを大きくする・看板に記載する内容をより見えやすく・明確にする等の、看板規格等の検討も必要であり、対策工の認知度を向上させるための検討は、重要な対策検討内容の一つであることについて把握した。

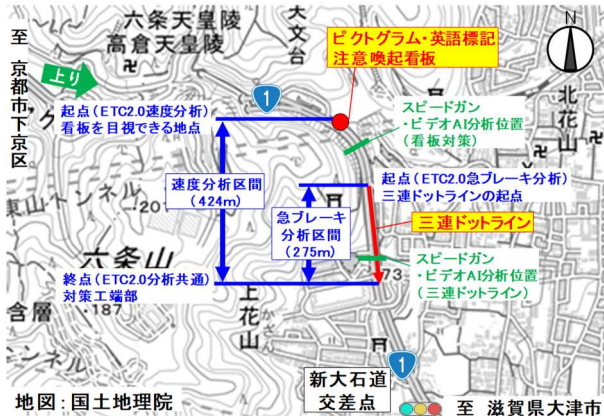
図-5 速度状況・急ブレーキ発生回数分析区間・位置

速度状況の変化については、ETC2.0プローブデータによる対策実施区間における速度分析に加え、定点速度評価としてスピードガンを用いた現地計測による速度調査や、ビデオ映像をもとに、AI画像解析を用いた速度調査を実施した（分析区間・位置：図5）。

急ブレーキ発生回数については、ETC2.0プローブデータを用いて、速度分析と同区間上における急ブレーキ（-0.3G未満）の発生回数を集計し評価した。また、ETC2.0プローブデータの総サンプル数を全体車両台数と仮定した上で、集計した急ブレーキ発生回数を急ブレーキ挙動車両のサンプル数とし、集計区間長で除することで、千走行台キロあたりの評価として、ETC2.0プローブデータ急ブレーキ発生回数の変化を検証した。
