琵琶湖後期放流時における瀬田川流量観測の高度化と実運用に向けた考察

¹近畿地方整備局 琵琶湖河川事務所 流域治水課 (〒520-2279 滋賀県大津市黒津4丁目5-1)

瀬田川洗堰は琵琶湖の水位と瀬田川の流量を調節している重要な河川施設である。後期放流量の超過は、天ヶ瀬ダム洪水調節容量の減少、淀川水系の治水安全度の低下、逆に過少になれば、琵琶湖沿岸域の浸水被害の長期化につながる。一方、計画流量を安全に流下させるために鹿跳溪谷の河道整備が進められており、瀬田川洗堰からの放流量と大戸川流量の合流量を把握することは河川管理上重要な課題である。そこで本稿では大戸川合流直後の関ノ津水位流量観測所において画像解析法による試験観測を実施し、流量観測の高度化を図るとともにその実運用に向けた検証および考察を行った。

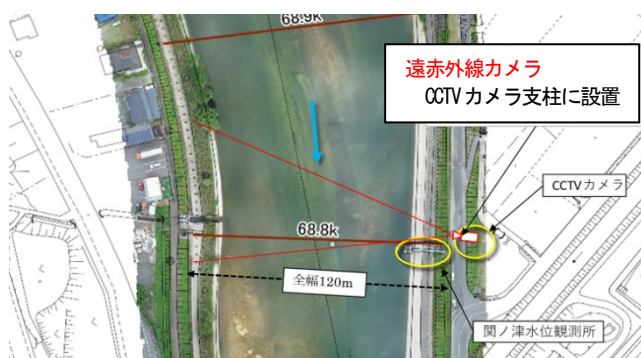
図-2 観測機器（遠赤外線カメラ）の設置位置

画像解析用のカメラ機器は、図-2、図-3に示す関ノ津観測所左岸に設置されたCCTVカメラの支柱に固定した。

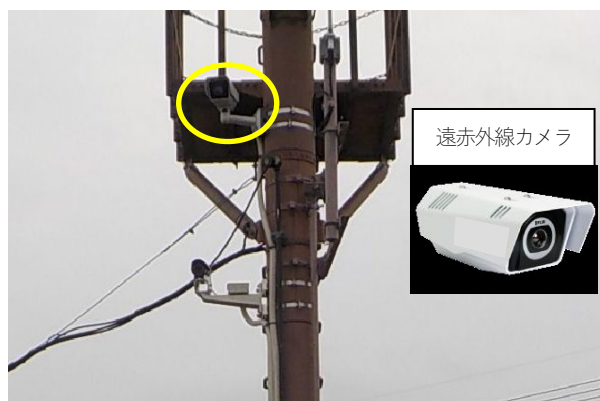
図-3 観測機器の設置状況

予め実施した画角確認により赤外線カメラのレンズ焦点距離は19mm川幅全体を把握でき、また空間解像度も十分であった。設置高は4.8mとして試験観測を実施した。

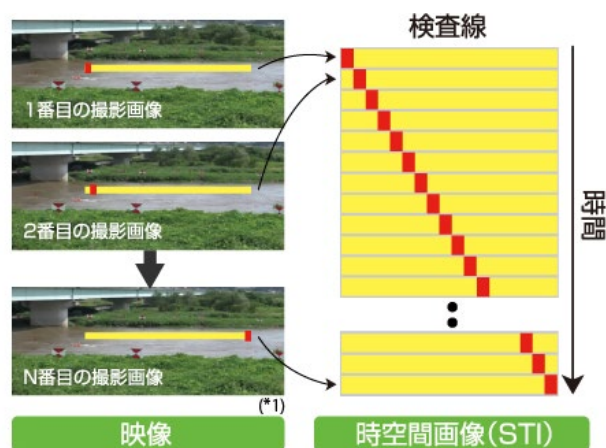
図-4 STIVにおける検査線のイメージ

図-4の黄色線は検査線、赤四角は表面波紋等の輝度値の特徴を表している。時空間画像 (STI) は検査線上の輝度値を時間方向に並べることで生成され、図-5のような流速に応じた輝度分布の縞模様が現れる。

画像の中で検査線を設定し、その細長い画像を切り出して時系列に並べていくイメージである。

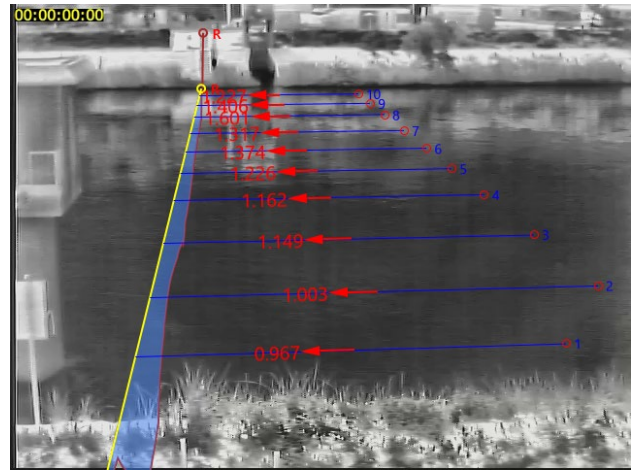
図-8 STIV解析結果 (水位ピーク8月19日14:00時)

表面流速の解析は、標定測量データを用いてSTIV解析により実施した。関ノ津観測所における8月19日後期放流時 (300m³/s) の解析例を図-8に示す。

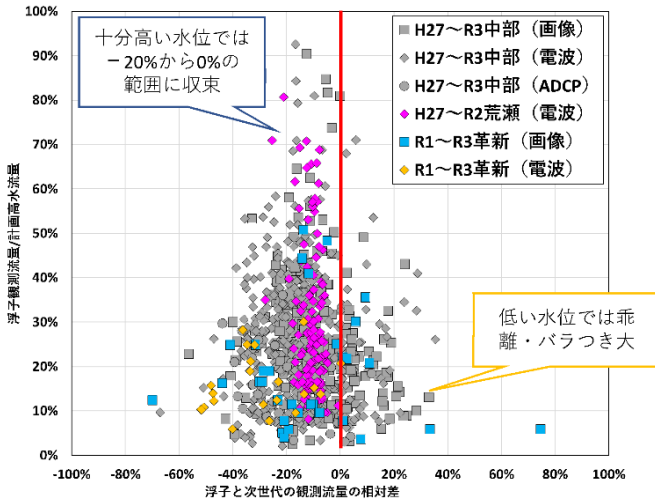
図-10 (観測流量の相対差) — (出水規模)
 (浮子測法と非接触型流速計測法の観測流量の相対差)
 = (非接触型流速計測法-浮子観測流量) / 浮子観測流量

2018年度(令和元年度)~2021年度(令和3年度)にかけて実施された革新的河川技術プロジェクト(第4弾)等の河川流量観測の高度化に関する検討等によって蓄積されてきた観測データを整理した結果、浮子観測データと非接触型流速計測法データの相対差について、図-10に示すとおり、低い水位では乖離やバラツキがあるものの、十分高い水位(重要度の高い領域)では-20%から0%の範囲に収束し、浮子測法の持つ不確実性程度(±20%程度)に収まることがわかってきた。

- 1) 浮子測法との同時流量観測が実施されている観測所については、図上に同時流量観測データをプロットする。
- 2) 同時流量観測データが概ね相対差-20%から0%の範囲に収まっている場合には、「浮子観測データとの整合性」が保たれていると判断し、当年の水位流量曲線の作成に非接触型流速計測法データを使用することができる。

8月15日7:00から8月16日の5:00までの2日間の観測データにおいて、低い水位で流量規模が小さな領域では「(洗堰放流量)+(大戸川黒津H-Q)」と「画像解析方式による流量」の差にバラツキが大きくなる傾向があったが、流量規模が比較的大きい場合は、バラツキが小さくなる傾向となった。この傾向は他河川で観測された浮子測法との相対差(図-10)でも同様の傾向が見られることから、十分高い水位となる後期放流時においてはバラツキが小さくなると推察される。

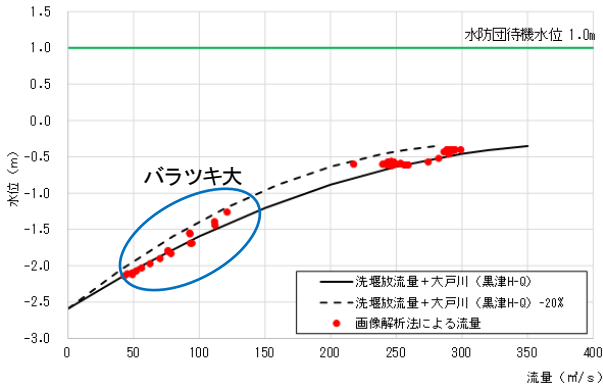
図-13 合成 H-Q と画像解析方式による観測流量

次に関ノ津観測所では台風7号出水時に浮子流量観測を実施していないが、代替の指標として瀬田川洗堰放流量と支川大戸川に位置する黒津観測所のH-Q式(2022年度)換算流量を合算して求めた合成H-Q曲線を作成した(図-13)。
