構造物等の変状に対するAI画像解析 によるリアルタイム把握に向けて

近畿地方整備局 近畿道路メンテナンスセンター 技術課 (〒573-0094 大阪府枚方市南中振3丁目2-3)

従来のモニタリング手法では、変状の進行状況を正確に把握することが難しいコンクリート構造物のひび割れについて、タイムラプスカメラと既存のAI画像解析技術を組み合わせることで伸長量を定量化することを試みた。変状画像は、変状が顕著なトンネル覆工と人工的にひび割れを発生させる模擬変状装置で取得した。模擬変状を使用した実験の結果では、ひび割れの伸長に合わせAI画像解析で抽出したひび割れ量が増加することが確認できた。一方、解析モジュールや撮影条件によってひび割れ抽出精度が異なるため、今後は撮影方法の検討やAI画像解析の追加学習による精度向上を進める。

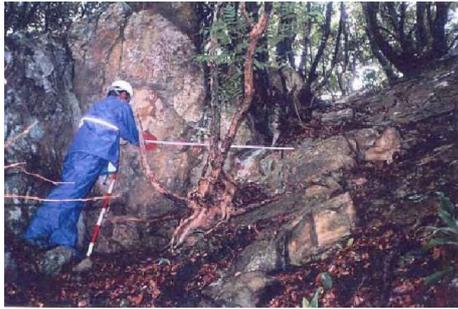
写真-1 亀裂間に設置したピン間計測の例

(写真-1~写真-2)、変状スケッチ図との比較が主体であり、リアルタイムで進行性を確認する方法は、災害箇所等を除き行われていない。

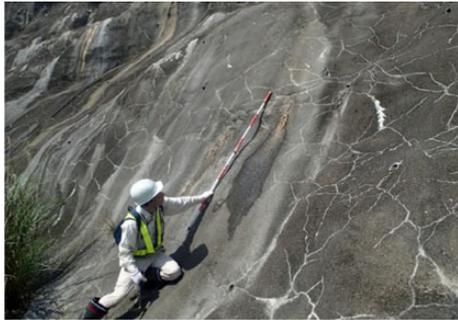
写真-2 目視点検の例

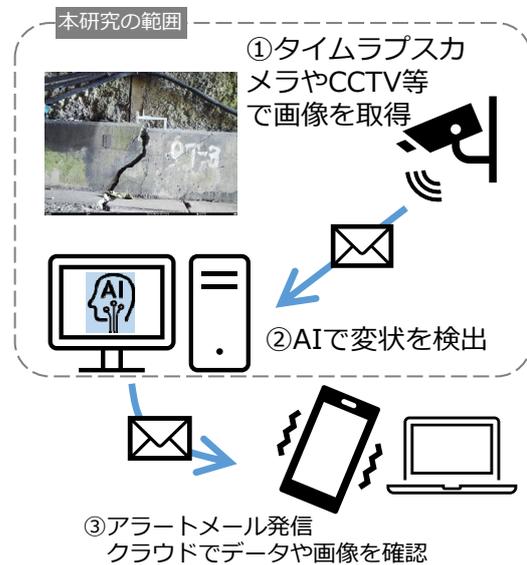
図-1 モニタリングシステムイメージ

これまでコンクリート構造物等のひび割れは「幅」や「ズレの量」をゲージで測定する手法が主体であった。この測定方法では危険度判定に用いられるひび割れの伸長や任意の位置に生じる新たな変状への対応が困難であった。そこで、既に多くの実績があるタイムラプスカメラによる遠隔監視技術や AI 画像解析によるコンクリート構造物等のひび割れ検知技術を組み合わせることで、ひび割れの異常を検知する手法を考案した。モニタリングシステムの概要を図-1 に示す。本研究では、定期点検等で監視対象とされているひび割れに加え、変状を進行させることが可能な模擬変状にタイムラプスカメラを設置し、定期的に画像を取得した。タイムラプスカメラの仕様を表-4、撮影状況を写真-3 に示す。

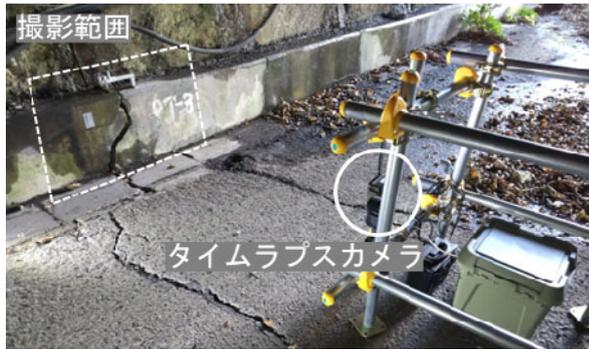
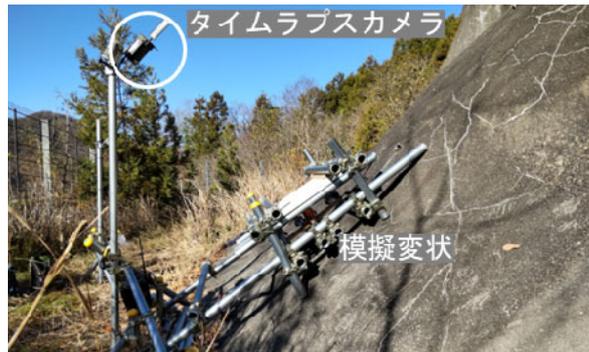
写真3 撮影状況 (上: トンネル覆工, 下: 模擬変状)

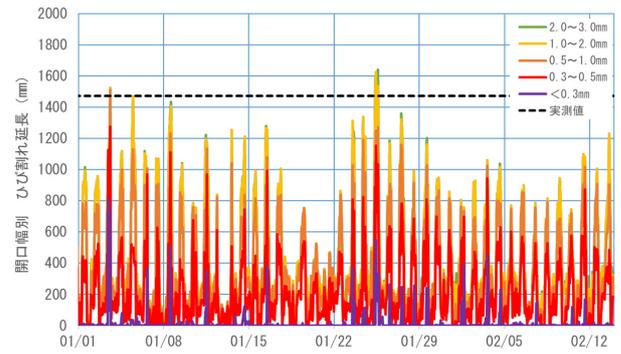
図-3にトンネル覆工の画像を用いたAモジュールの解析結果を示す。経時変化図はAI画像解析で抽出したひび割れ長さをひび割れ幅別に積み上げている。この箇所では1時間に1回の画像を3か月間取得し、すべての画像を解析した。既存AI画像解析モジュールは正対画像が推奨されているが、撮影画像は完全に正対した状態ではないため、CAD図と重ね合わせを行いひび割れ延長の補正を行った。図中の破線は実測値を示す。なお、撮影期間中にひび割れ長さを数回実測したが有意な変化は認められていない。

図-3 トンネル覆工解析結果

図-3に示したAモジュールの長期間の解析結果では、AI画像解析のひび割れ延長が200~1000mm程度と大きく変化していることがわかる。撮影に使用したカメラは照度により熱赤外線撮影に切り替わるため夜間は既存モジ

ジュールによる抽出率が極端に低下する。また、日中も照度や光のあたり方により、抽出されるひび割れ延長が大きく変化すると考えられる。つづいて、短期間の2つのモジュールの解析結果を図-4に示す。2つのモジュールは抽出レンジ (幅の取り方) が異なるが総延長で比較した場合、概ね同様の変動傾向を示した。下記に各モジュールの特徴を示す。

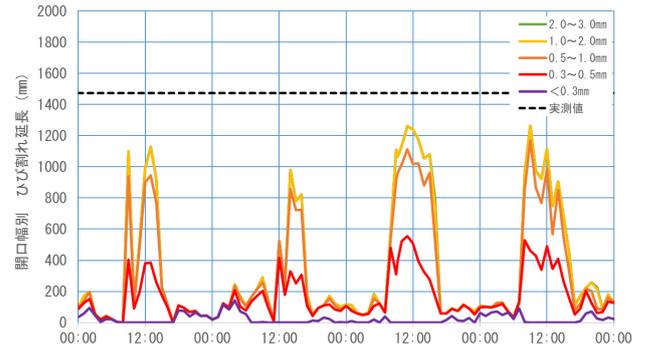
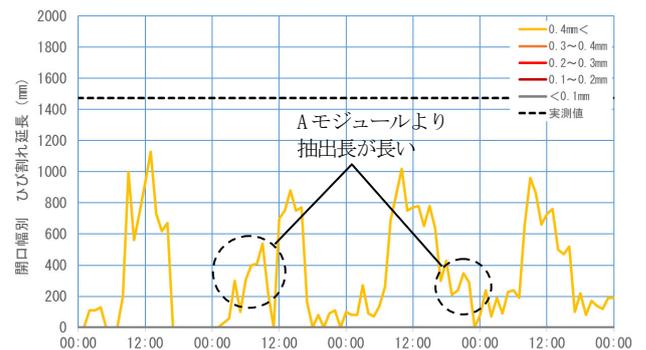
図-4 トンネル覆工解析結果 (短期間拡大)
(上: Aモジュール, 下: Bモジュール)

- ひび割れ総延長はBモジュールよりAモジュールの方が相対的に長い。
- Bモジュールは0.4mm未満のひび割れが検出されていない。
- 照度の低い時間帯では、AモジュールよりもBモジュールの方が抽出長が長くなることがある。

これらのことより、比較した画像解析期間では、Bモジ

ジュールよりもAジュールの方が小さな幅のひび割れまで抽出しているが、照度が低い時間帯の抽出長はBジュールの方が大きいことがわかる。

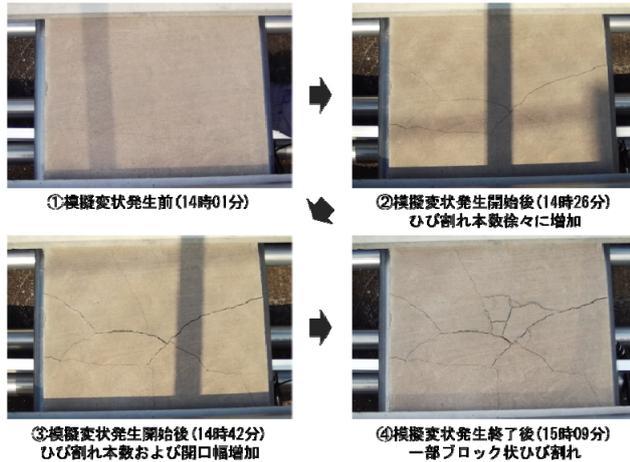
つづいて、模擬変状のひび割れの変化の状況を図-5に示す。模擬変状はモルタル板背後に設置したジャッキで加圧し、ひび割れを伸長させながら1分間隔で画像を取得した。

図-5 模擬変状のひび割れ伸長状況

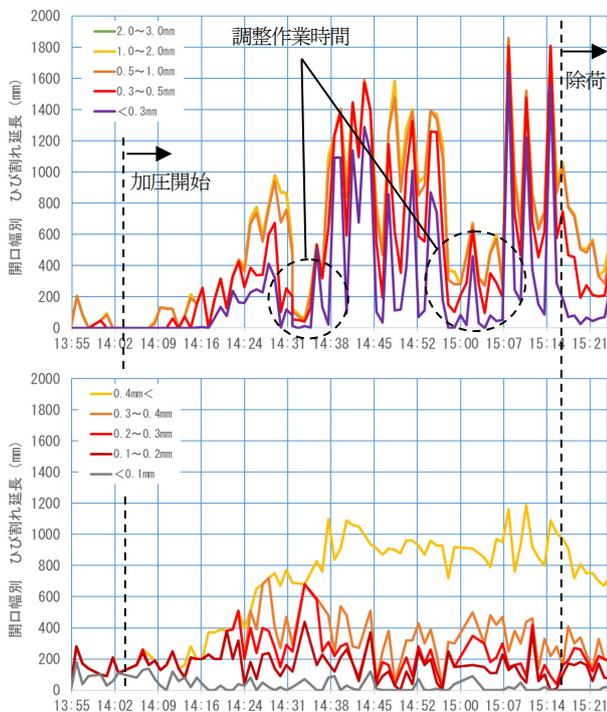
次に、図-6に模擬変状の二つのジュールの解析結果を示す。いずれのジュールも模擬変状のひび割れ伸長に合わせて変位量が増加していることが確認できるが、右記の特徴が読み取れる。

図-6 模擬変状解析結果
(上:Aジュール, 下:Bジュール)

- ひび割れ総延長はBジュールよりAジュールの方が相対的に長い。
- Bジュールは変状を発生させる前から100~200mmのひび割れを抽出している。
- Aジュールは、影の映り込みが多い時間帯(加圧装置の調整時間14:30~14:40, 15:00~15:10)にかけて抽出長が減少している。
- Aジュールは14:40以降も抽出量が大きく変化している。一方、Bジュールは0.4mm未満の抽出長が減少している。

撮影日は、雲の影響により照度が変化している他、日当たりがよい時間帯は影が映りこんでいた。これらのことから、一定の照度条件下ではAジュールの方がひび割れの抽出精度が高いものの、Bジュールの方が照度の影響を受けにくいと考えられる。
