ドローン巡視で不法耕作を発見 藻川における簡易代執行

近畿地方整備局 和歌山河川国道事務所 計画課（〒640-8227 和歌山市西汀丁 16）

キーワード 不法占用、対策事例、ドローン、簡易代執行

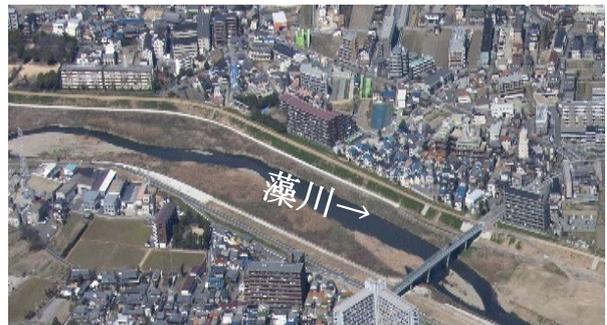
↑ 藻川上空写真

藻川は、淀川水系猪名川からの分派点を上流端とし、兵庫県伊丹市、尼崎市内を流れ、再び猪名川に合流するまでの流路延長 4.8km の一級河川である。藻川の流域は概ね平野部を流れ、阪神工業地帯に密集した市街地が広がる都市河川の様相を呈している。市街地として流域の開発が進んでいることから、河川敷には公園として整備されている箇所もあり、多くの方に利用されている。このように市街地が多く、河川利用も盛んであることから、猪名川・藻川流域においては、治水対策とともに、適正な河川利用の推進も河川を管理していく上で重要な課題となっている。

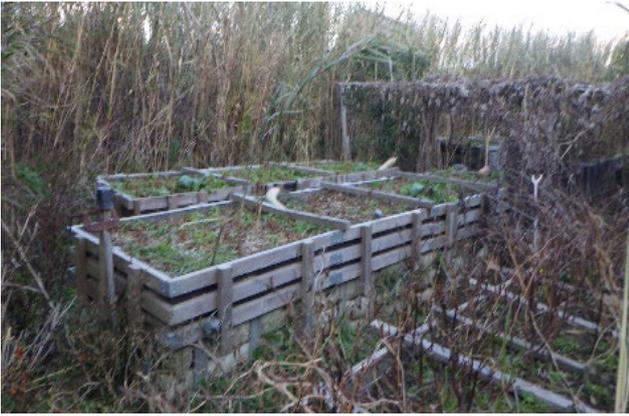
不法耕作は、藻川右岸 3.0k 付近の低水敷において、植栽柵 11 箇所及び藤棚 2 箇所を設置して、行われていた。耕作者及び耕作が開始された時期を確定させるため、地元自治会長に聞き取り調査及び現地には、看板を設置する等の対応を行って

↑ 不法耕作物設置状況

きたが、確定することができなかった。不法耕作は、河川法第 24 条及び第 26 条第 1 項に基づく許可を、得ることなく行われており、低水敷に工作物を設置することは、洪水時に、流出した工作物が下流の施設を損傷してしまう等の懸念があることから、敷地管理上は是正が必要なものであった。耕作者を特定し、河川法第 75 条第 1 項に基づき、除却を命ずるべきであるが、耕作者を確認することができないため、河川法第 75 条第 3 項に基づき、河川管理者自らが除却した。

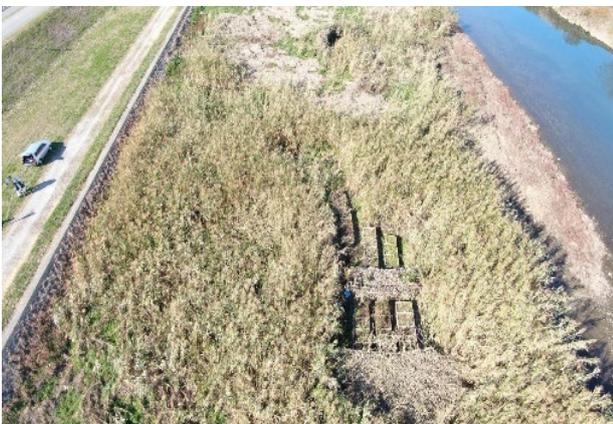
本件不法耕作は、ドローンを飛行させて、対岸の低水護岸の変状を確認していた際に、背の高い植物で囲まれた場所にて、不法耕作が行われている様子が撮影された。堤防天端、高水敷及び対岸からは確認することができないように隠されており、規模や工作物の現況から、長期間不法耕作が実施されていたと思われる。

↑ ドローン写真

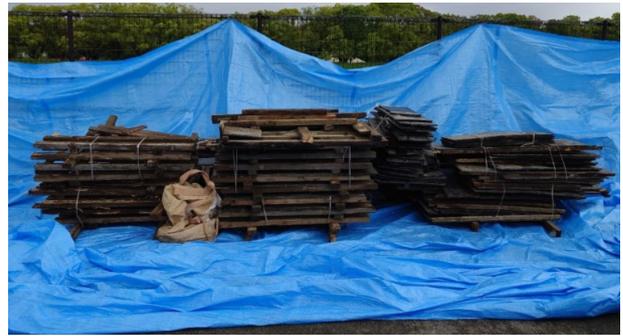
除却した工作物等は豊中市原田西町の原田緊急資材置場に搬入、保管し、河川法第75条第5項及び同施行令第39条の3第1項一号の規定に基づき、所有者等に保管した工作物を返還するための公示と保管工作物一覧簿の作成を行った。公示文は、現地、事務所及び出張所に掲げ、一覧簿は事務所に備え付けて閲覧に供した。

↑資材置き場保管状況

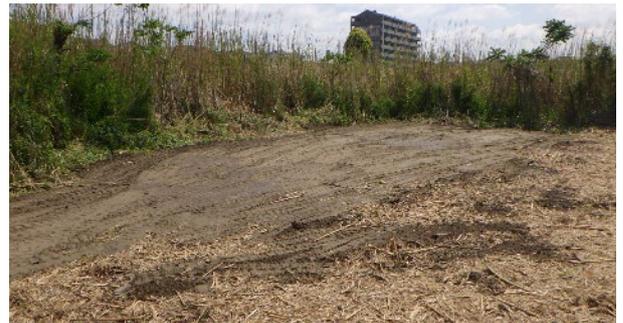
公告後、30日間が経過しても所有者等による是正の措置が行われなかったため、令和5年4月下旬に簡易代執行による措置を実施した。

↑簡易代執行実施後状況

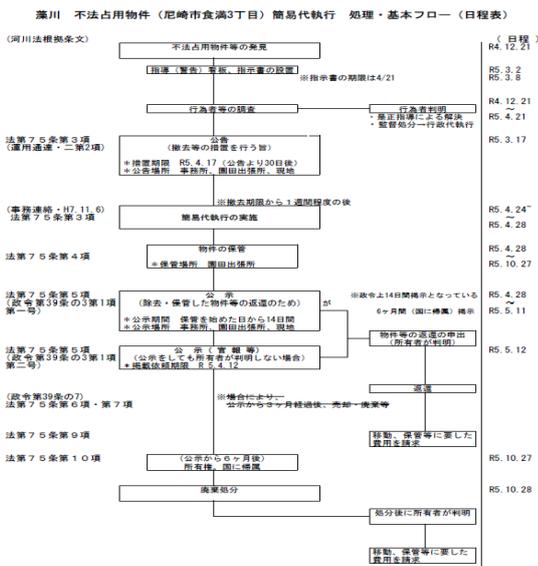
簡易代執行は、河川管理者が河川区域内の財産価値を有する違法物件の撤去等について監督処分を行うにあたり、過失なく当該措置を命ずべき相手方が確知できないときに、相当の期間を定めて公告した上で自らが措置を行うこと等ができる制度である。

簡易代執行の実施にあたっては、相当の期限を定めて当該措置（不法工作物の除却）を行うべき旨、その期限までに当該措置を行わないときは河川管理者又はその命じた者若しくは委任した者が当該措置を行う旨をあらかじめ公告し

↑簡易代執行フロー図
