携帯電話不感地域におけるUAVを活用した 砂防設備点検の一手法について

田中 音羽¹

¹福井河川国道事務所 工務第一課 (〒918-8015福井県福井市花堂南2-14-7)

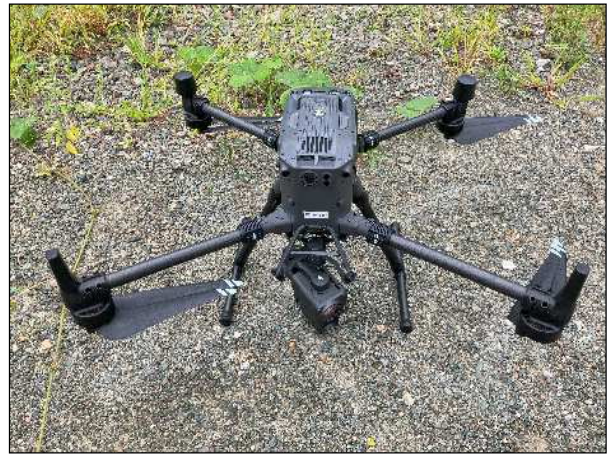
図-1 Matrice 300 RTK及びZENMUSE H20T

砂防設備点検で最も使用実績の多いDJI製のUAVのうち多様なカメラを搭載可能な機種としてMatrice 300 RTK（図-1）を使用した。

Matrice 300 RTKに搭載可能なカメラのうち高倍率のズーム機能を有するものとして、DJI製のZENMUSE H20T（図-1）を使用した。最大23倍までの光学ズームが可能なカメラである。

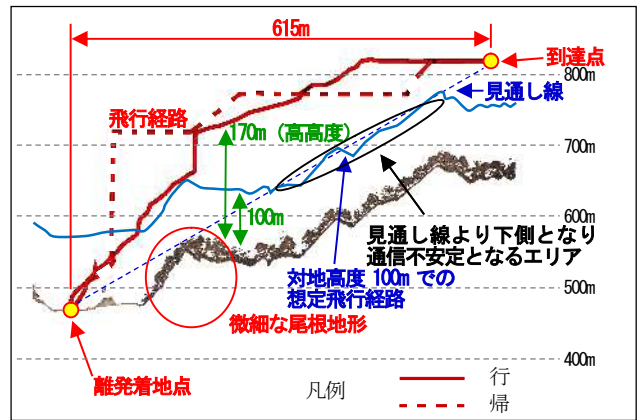
図-4 飛行経路 縦断面図

離発着地点とUAVの到達点を結んだ見通し線に沿って縦断図（図-4）を作成すると、見通し線が植生に接触する地点でUAVとの通信が微弱になることが分かった。離発着地点からの視認性（図-5）を確認しても到達点周辺を飛行時のUAVは右岸側斜面の境界部を飛行している状況であった。直接通信の最大通信距離である1kmより大幅に手前の地点で通信が微弱となったことも踏まえて、本検証実験では距離ではなく植生に遮られたことで通信が微弱となったと考えられる。

本検証実験と同様に安全を考慮して対地高度100mで飛行することを想定すると、離発着地点から水平距離300m程度の位置で植生に遮られてしまい視認・通信ができなくなると推測される(図4)。よって、本検証実験では高高度飛行により植生によって視認・通信が遮られることなく飛行できる範囲が拡大し、対地高度100mでの飛行と比較して水平距離で2倍程度の地点まで飛行することができたと評価できる。

本検証実験では離発着地点から100-200m程度に位置する微細な尾根地形により見通し線が遮られることとなった。見通し線は地形だけでなく植生によっても遮られ、地形・植生の影響を等高線から把握できないため、事前に植生等を考慮した点群データを活用することが望ましいと考えられる。

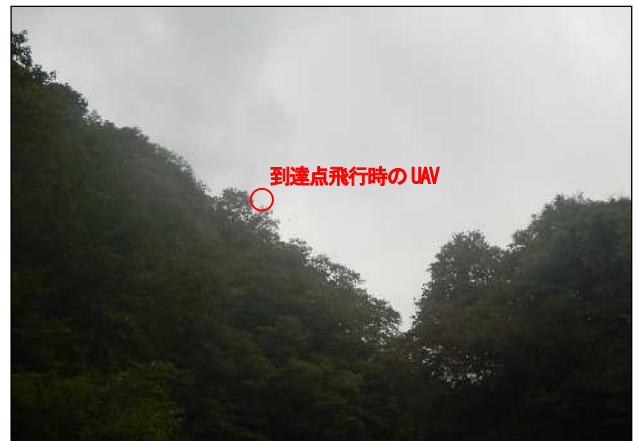
図-5 離発着地点からの視認性

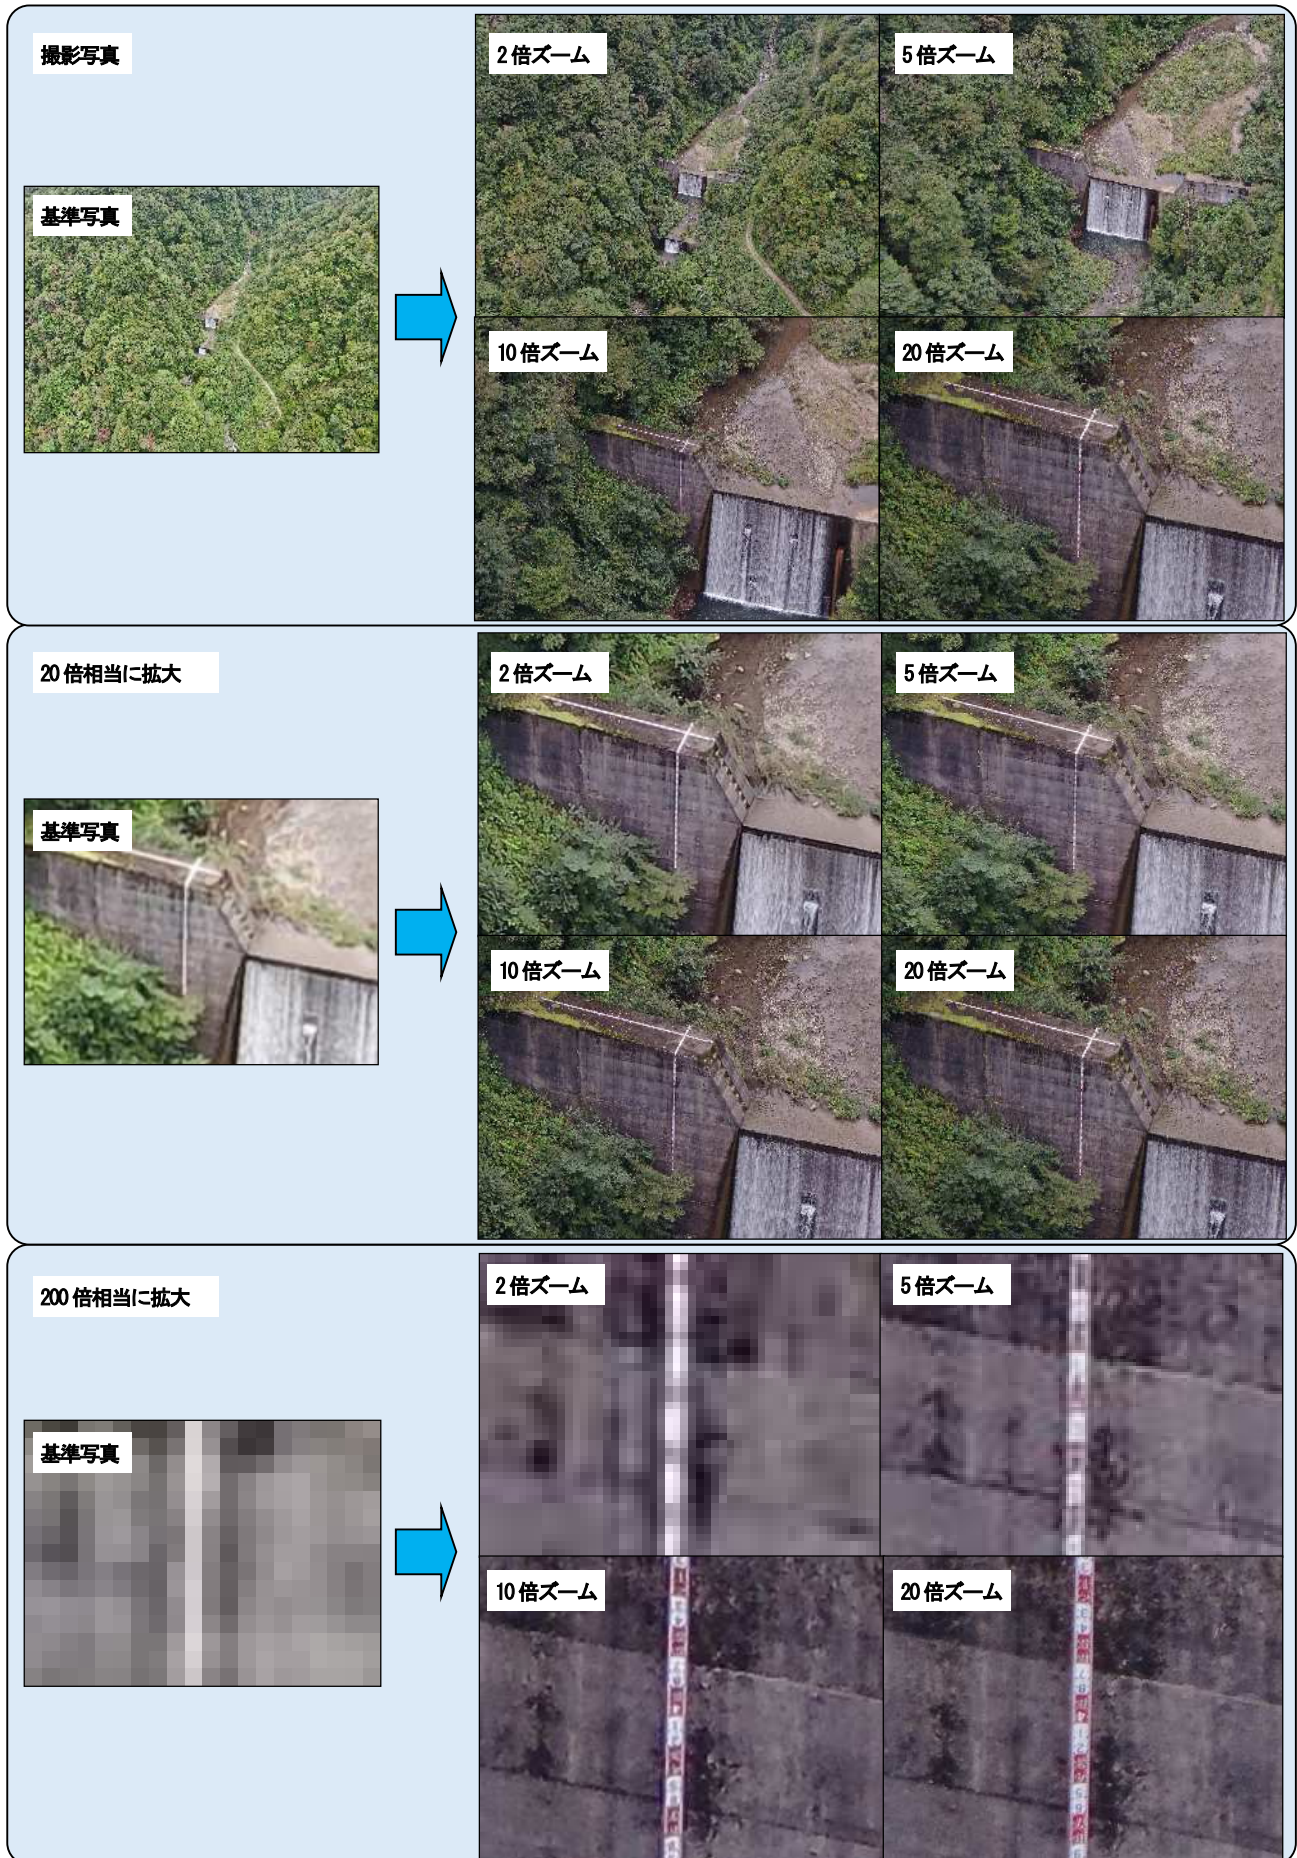
図-6 基準写真及びズーム写真 (上：撮影写真，中：20倍相当に拡大，下：200倍相当に拡大)

対象施設から水平距離で200m程度離れた地点にUAVを飛行させ、光学1倍での基準写真及び光学2倍、5倍、10倍及び20倍でのズーム写真の撮影を行った。対象施設の右岸袖部にはスケール比較のためリボンロッドを設置した。

撮影写真は次頁の図-6に整理した。基準写真では対象写真を含めた広域の写真が撮影されたのに対して、5倍ズーム写真では対象堰堤の全景が収まる程度の写真が撮影され、20倍ズームでは対象施設の右岸側袖部が大きく写る写真が撮影された。

それぞれの写真をPC上で20倍相当及び200倍相当に拡大を行った。20倍相当に拡大した結果、基準写真は解像度に不足が見られたが、2-20倍ズームした写真には大きな差異はなく、2倍ズームでも十分に鮮明な画像が得られた。200倍相当に拡大した結果、5倍ズーム写真ではリボンロッドの着色、10倍ズーム写真では数値、20倍ズーム写真ではcm単位の日盛りまで判読できた。20倍ズーム写真における1ピクセルのサイズは0.5cm四方程度であり、対象物が写真上にて複数ピクセルで構成されていれば判読可能と考えられる。

本検証実験では対象施設の200m遠方から撮影を実施し、20倍ズームでは1ピクセルおよそ0.5cm四方程度の写真が撮影された。ピクセルのサイズは撮影距離及び倍率と比例関係にあることを考慮すると、20倍ズームを使用した場合、臨時点検において早急に把握が必要な変状（10cm以上の規模を想定）であれば2km程度遠方からの撮影でも写真上では複数ピクセルで構成され、把握可能と推測される。

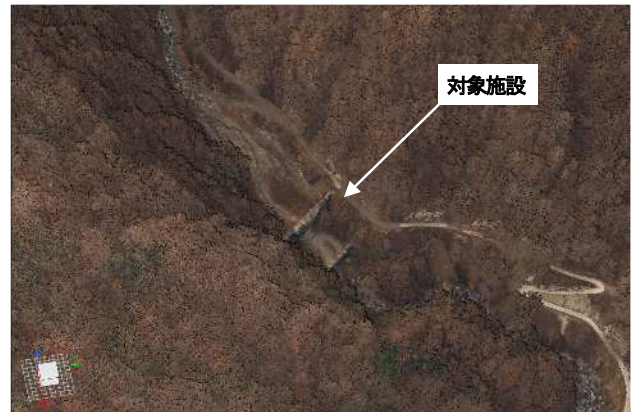
図-8 3Dモデルでの撮影イメージの確認例

また、施設に近接したUAV点検と比較して高高度・遠方からのUAV点検では地形や植生等を事前確認する必要性が大きいことが示唆された。平面図や縦断図だけでなく3Dモデルを用いた事前確認が重要となる。例として、三次元点群データ上でUAV飛行時の見通し線（図-7）及び撮影される写真（図-8）のアングルを検討した例を示す。使用した三次元点群データは測量データに含まれるオリジナルの点群データをオルソ画像で着色したものであり、植生まで含めたモデルであるためより実際の現地条件に近い検討が可能である。
