供用中かつ利用頻度の高い岸壁における 予防保全工事の実施について ～大阪港大正内港地区岸壁改良～

¹近畿地方整備局 大阪港湾・空港整備事務所 保全課 (〒552-0007大阪府大阪市港区弁天1-2-1)

高度経済成長期に集中的に整備された公共施設は、整備後約50年を経過し、劣化や損傷等の老朽化が進行している。計画的な維持管理を行い、施設の延命化を図ることが求められている。大阪港では、築造から約60年が経過した大正内港地区岸壁において、老朽化が進んでいる部位の補修を行うことで、岸壁施設の延命化を行う老朽化対策事業を行っているところである。本稿では、供用中の港湾施設という現場条件下での老朽化対策事例ならびに施工に関する取組を報告するものである。

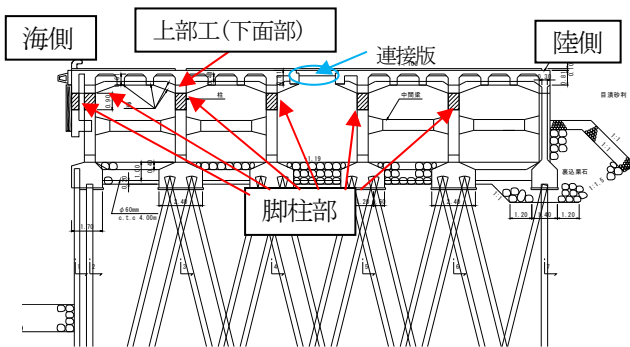
図-3 大阪港大正内港地区岸壁断面図

老朽化状況は、2011年度に施設の現況調査を行ったところ、上部工(下面部)では、ほぼ全てのスパンにおいて、剥離・剥落・欠損・鉄筋露出や、ひび割れが見られており、脚柱部では、部材の性能に影響を及ぼす規模の損傷ひび割れ、欠損、鉄筋露出等が発生している状態であることが確認された(図-3、写真-2)。岸壁が著しく老朽化していることが判明し、対策を講じなければ、部材の要求性能が満たせなくなり、施設の崩壊または、施設利用制限の可能性が考えられることから、供用中の施設を大規模な利用制限を行わず早急な施設の更新が必要となった。

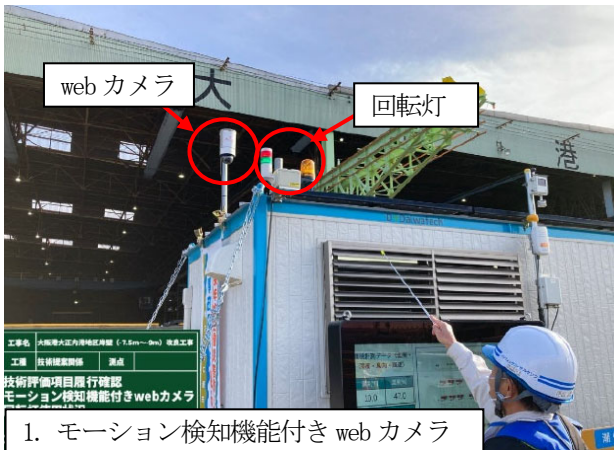
写真-6 モーション検知機能付きwebカメラ設置状況

工事中は施工範囲内に資材仮置き場を設けて資機材を仮置きする。資材仮置き場においては、施工範囲外への作業員や資材のはみだしを防止し、出入りするトレーラーや頻繁に走行する大型フォークリフトなど岸壁ユーザーの作業への影響を防止する必要があった。このため、資材仮置き場の施工範囲外に面する側に1mの緩衝区間を設け、そこを危険監視エリアとして、モーション検知機能付きwebカメラで作業中は連続監視した。危険監視エリアに資材や作業員が侵入すると、モーション検知機能が作動し現地に設置した回転灯や職員のスマートフォンに警告を発し、緩衝区域への侵入を知らせ、施工範囲外へのはみだしを防止する。カメラ映像はICT技術を活用しクラウド上で管理し、事務所や携帯端末からも確認できる。ICT技術を用いたカメラを用い、岸壁ユーザーへの影響を防止することで、供用中の岸壁作業における安全性の向上が図れるとともに、資材仮置き場で作業する際に監視員等の配置が不要になり生産性が向上につながった(写真-6, 写真-7)。
