# 急斜面における3つのICT技術の導入について

平成30年7月の西日本豪雨災害により被災した兵庫県宍粟市の戸倉東山国有林において、山腹崩壊地の復旧を令和4年度に着手した。崩壊から4年が経過し、現地は降雨による侵食の発達や土砂の一部崩落などが発生し、斜面は複雑かつ急傾斜となっていた。複雑な急傾斜法面での作業は危険を伴い、作業期間が長くなる傾向があることに加え、当施工地は豪雪地域であり施工期間が限られる。こういった制約のある急傾斜法面での工事において3つのICT技術導入して効果を検証した結果、掘削時間の短縮による生産性の向上、測点数の増加により施工管理の向上、急傾斜法面作業の削減による安全性の向上といったメリットを確認することができた。

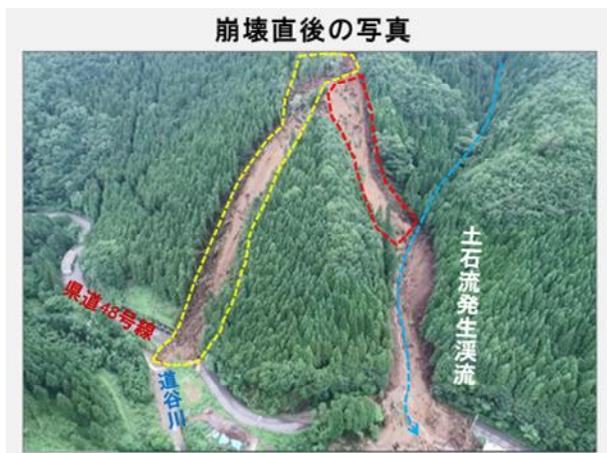
図-1 崩壊発生直後(平成30年7月)

兵庫県中西部の宍粟市に所在する戸倉東山国有林において、平成30年7月の西日本豪雨災害により発生した林地崩壊及び荒廃溪流の復旧工事を実施している。

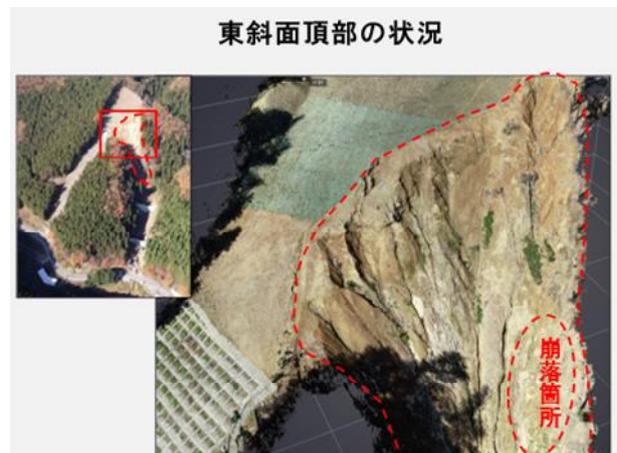
先行して荒廃溪流の溪間工等を整備して、崩壊発生から4年経過後に崩壊発生源に着手すべく現地確認したところ、傾斜が約45度（一部では60度を超える）あることや、降雨等の影響により斜面内に複数のガリーが発生し複雑な斜面を形成していることが判明した。(図-2)

図-2 複数のガリーが発生した複雑な斜面

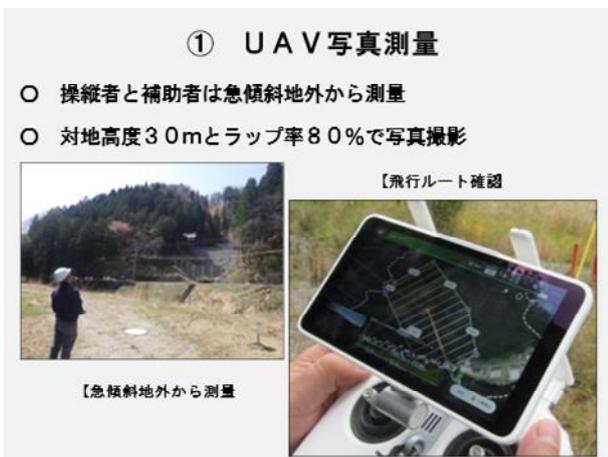
ドローン写真測量により、対地高度30m、ラップ率80%を確保して、斜面地形に沿って飛行・測量を行うことにより詳細な地形データを取得できる測量方法である。

飛行ルートはあらかじめ登録し、正確な飛行を確保しつつ測量することができる。(図-3)

図-3 UAV写真測量状況

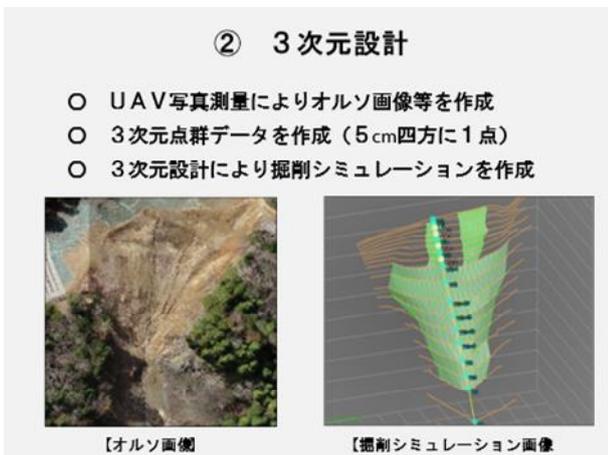
UAV写真測量による撮影情報から、オルソ画像等の作成や5cm四方に1点の密度の3次元点群データを作成可能であり、作成した3次元点群データから掘削土量を予想できる掘削シミュレーションの作成が可能となる。(図-4)

図-4 3次元測量設計画像

掘削シミュレーションにより、施工範囲や土工量を決定する際の重要な判断材料が得られ、施工期間と予算の想定が立てやすくなるメリットがあった。

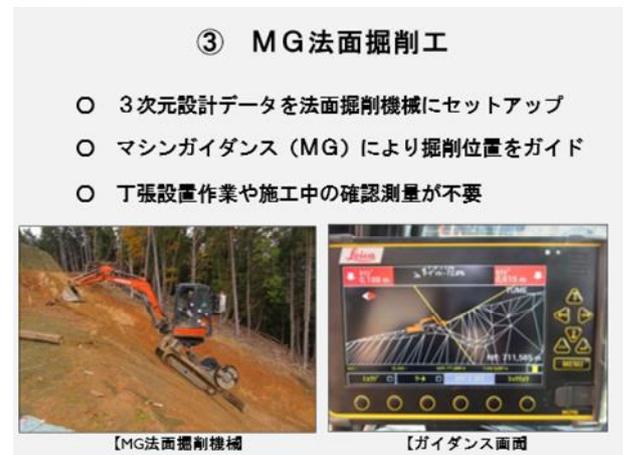
3次元設計によりシミュレーションした掘削位置情報を法面掘削機に搭載したマシンガイダンスにセットアップすることにより、マシンガイダンスが法面掘削機の位置情報、掘削深さをリアルタイムに把握して、掘削場所と深さをガイダンス画面に表示してオペレーターに指示する仕組みになっている。

オペレーターはガイダンス画面に従い、計画した深さまで掘削すれば良いため、設計図を確認する作業がなくなり、掘削作業に専念できることや、丁張設置、施工途中の確認測量が不要となることから、作業中の待ち時間が削減でき施工時間の短縮が可能となる。(図-5)

図-5 MG法面掘削工の施工状況

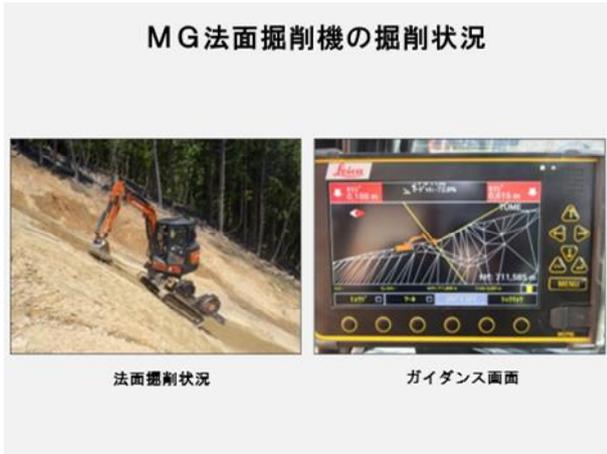
a) 法面掘削機の位置把握方法は、RTK測位方を採用しており、固定局と移動局の2つの受信機がそれぞれ4つ以上の衛星から信号を受信する技術で、2つの受信機の間で位置情報をやり取りして測位のズレを補正するため、単独測位よりも位置精度が高い情報を得ることが可能で測位誤差は数cm以内となっている。

また、ネット環境が不要であり携帯電波等の受信が難しい山間部でも、上空の開けた場所があれば測位が可能である。(図-6)

図-6 MG法面掘削工の施工状況

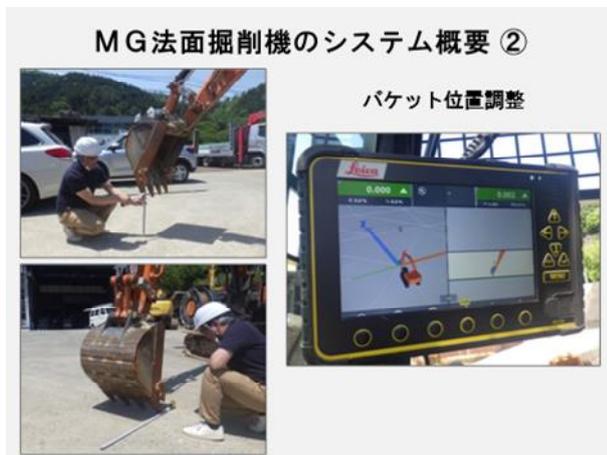
b) マシンガイダンス法面掘削機の施工に際し、正確なバケット位置の把握が重要となり、バケットの高さ、前後、左右の3次元位置の把握を爪先で正確に把握するため、爪先の精度を5cm未満まで調整する必要がある。

このバケット位置情報は掘削場所を特定するため必要

な基礎情報となる。(図-7)

図-7 バケットの爪先調整

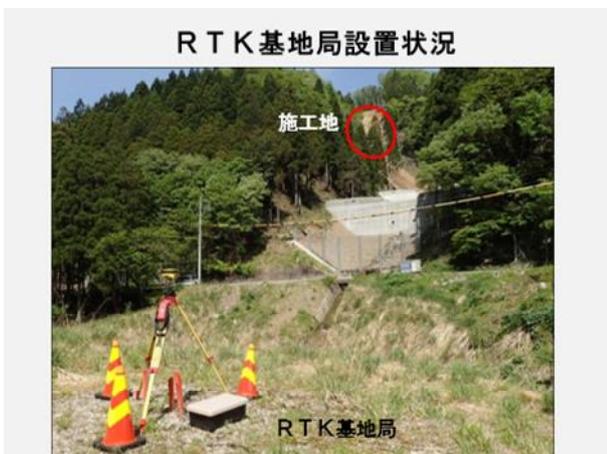
a) R T K基地局は、掘削現場から200m離れた上空の開けた川の対岸に設置した。肉眼ではマシンガイダンス法面掘削機が確認できない場所であったが、問題なく測位でき、掘削作業を計画どおり施工できた。(図-8)

図-8 R T K基地局と施工地

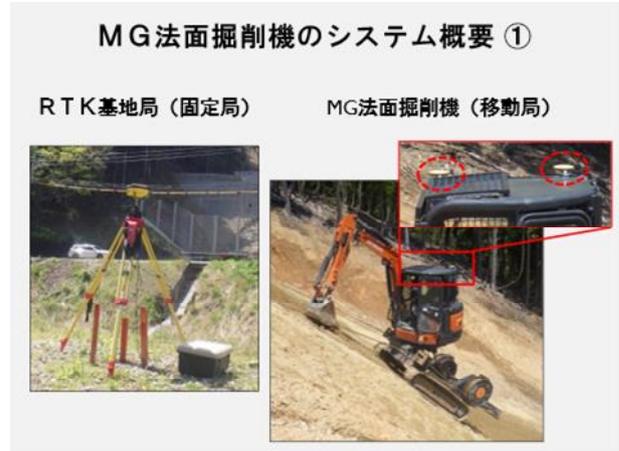
b) 掘削作業は、マシンガイダンスから掘削位置と深さについて指示があることから、オペレーターの判断時間が短くなり掘削時間を短縮することができた。また、丁張設置、施工途中の確認測量が不要となり、機械の待機時間が無くなったことから、約半月という短期間で完了することができた。(図-9)

図-9 MG法面掘削機の掘削状況

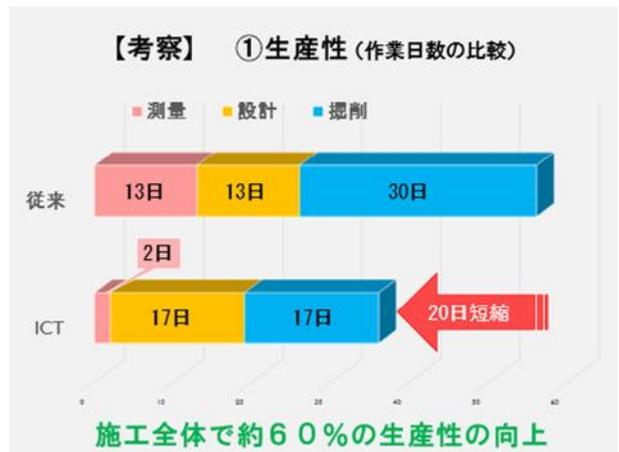
生産性は、測量、設計、掘削の各段階の作業日数により比較した。(図-10)

図-10 生産性の対比

測量は、従来工法の13日間にに対し、I C T施工では2日間となった。

設計作業では、従来工法の13日間にに対しI C T施工では17日間となった。

掘削作業では、従来工法の30日間にに対し、I C T施

工では17日間となった。

測量から掘削までの一連の作業を合計すると20日間の短縮となり、全体で約60%の生産性向上につながった。

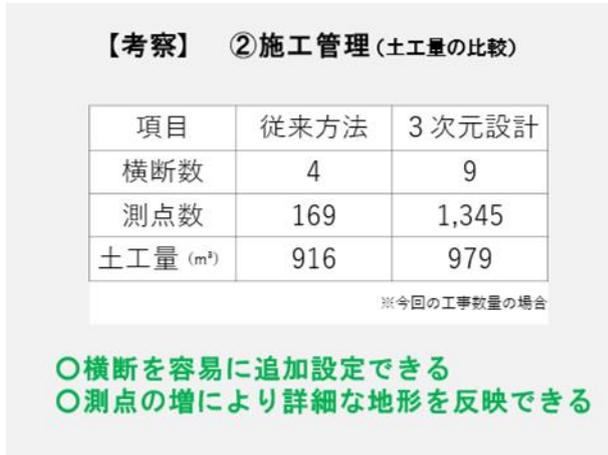
施工管理は、土工量の計算精度により比較した。(図-11)

図-11 施工管理の対比

3次元設計では横断数が5断面の追加、測点数は約1,176点の追加となった。横断数、測点数の増加により、土工量計算が詳細となり、従来工法と比較して63m<sup>3</sup>の土工量の差が確認できた。

出来形等の地形を反映した横断数の追加や、UAV写真測量による測点数の増加による測点数の増加により、土工量計算の精度が向上したためと推測される。

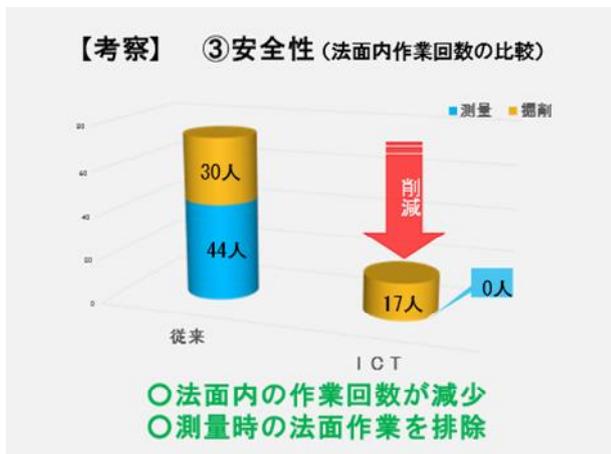
安全性は、リスクの高い法面内の作業回数により比較した。(図-12)

図-12 安全性の対比

測量は、従来工法で延べ44人、ICT施工で0人となり、法面内作業を排除できた。

掘削は、従来工法で延べ30人、ICT施工で延べ17人となり法面内作業回数を削減することができた。

高いリスク作業である法面内作業を削減でき、安全性においても有効な手段であると推測される。
