水海川導水トンネル 2 期工事の温見断層及びその影響区間における施工状況に関する報告

足羽川ダム建設事業では、足羽川下流域における洪水被害軽減を目的として、洪水調節専用のダム及び分水堰と導水トンネルから構成される水海川分水施設の整備を進めている。水海川導水トンネルは、足羽川の支川である水海川から、同じく足羽川支川の部子川に構築される足羽川ダムへ導水するためのトンネルであり、2017(平成29)年2月より1期工事が開始され、2024(令和6)年3月に2期工事を完了、2024(令和6)年7月現在は3期工事を施工中である。2期工事で降は脆弱な地山状況が続き、特に温見断層の破碎帯区間に到達してからは、切羽の安定性を確保するため前方に水抜きボーリングを実施する等の対策を行った。本稿では、水海川導水トンネル工事の温見断層及びその影響区間における地質状況や掘削方法、水抜きボーリング等による対策について報告する。

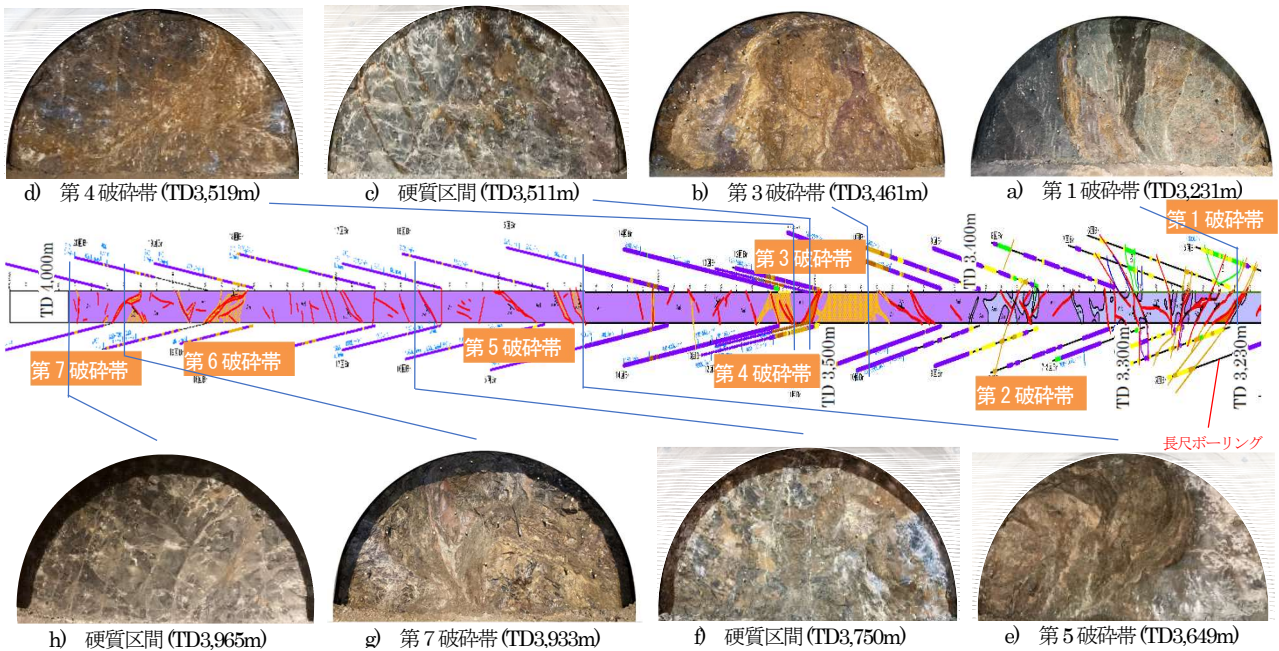
図-7 第1 破碎帯～第7 破碎帯の分布

第1 破碎帯突破後、100mほど、断層破碎の影響が認められるものの比較的破碎の影響が小さい地山が続いたが、TD3,370m付近で、再び脆弱な破碎帯が出現した。その後も、繰り返し破碎が明瞭な破碎帯が出現し、TD4,000mまでに、第1 破碎帯から第7 破碎帯までを定義している。

比較的規模の小さい第2 破碎帯に続いて出現した第3 破碎帯 (写真-3 参照) は、破碎の程度も大きく、区間長も 40m 程度に達した。図-7 に第1 破碎帯～第7 破碎帯の分布について示す。
